PROPUESTA DE
ACTUACIÓN -
INTERVENCIONES

Informe de estado actual

PINTURAS MURALES EN ARCOS DE MONASTERIO JERÓNIMO DE SANTA CATALINA – CASA DE LOS CANÓNICOS

Talavera de la Reina (Toledo)

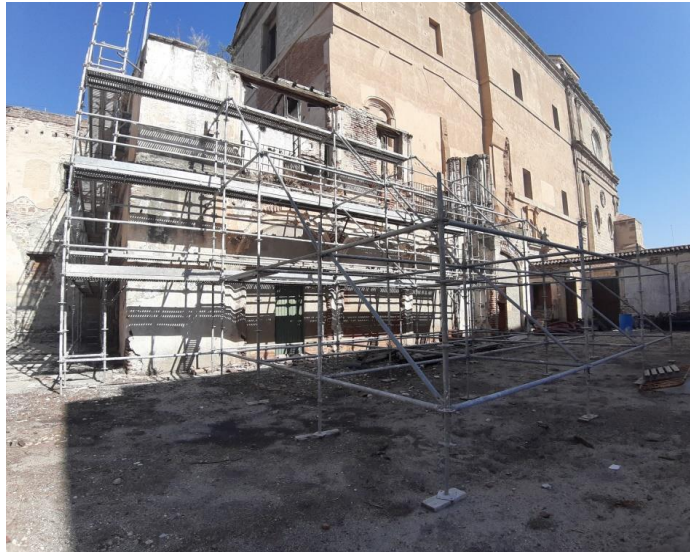
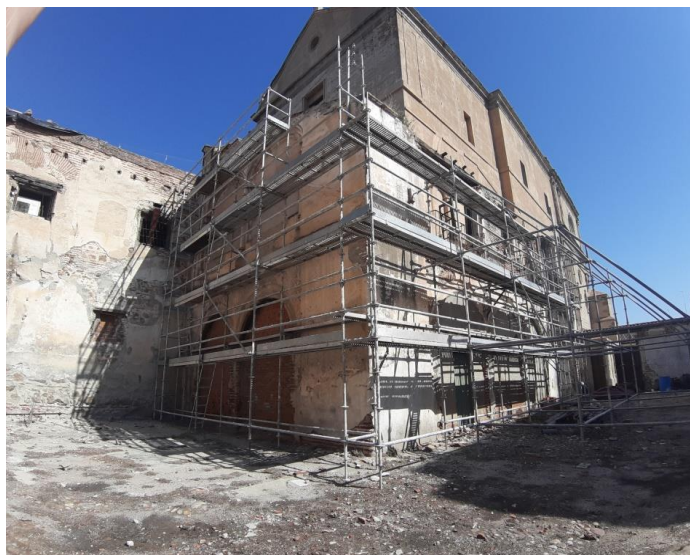
Fig. 8 y 9. Apeo y arriostramiento de Fachada Sur (año 2023).

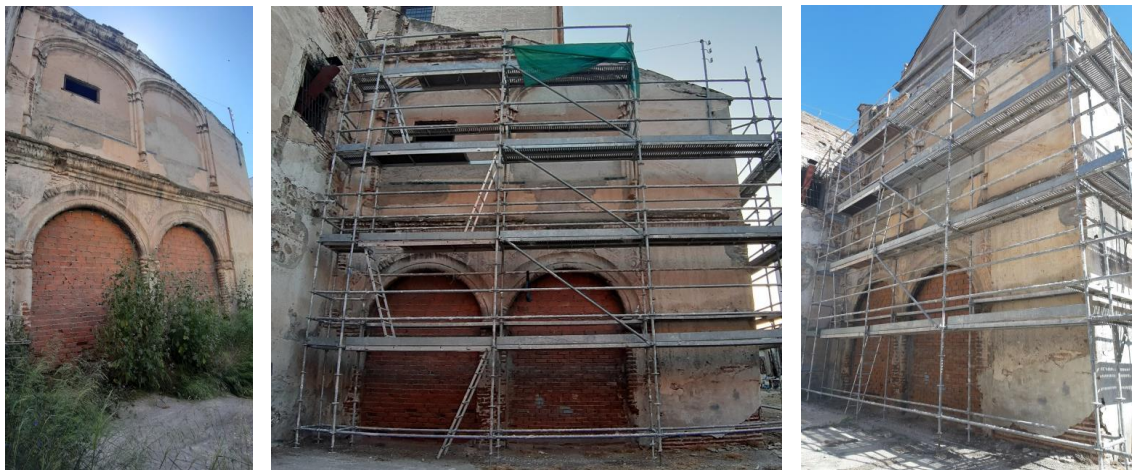
Fig. 13, 14 y 15. Comparativa fachada Oeste Mayo 2022 – Septiembre 2022 – Octubre 2023.

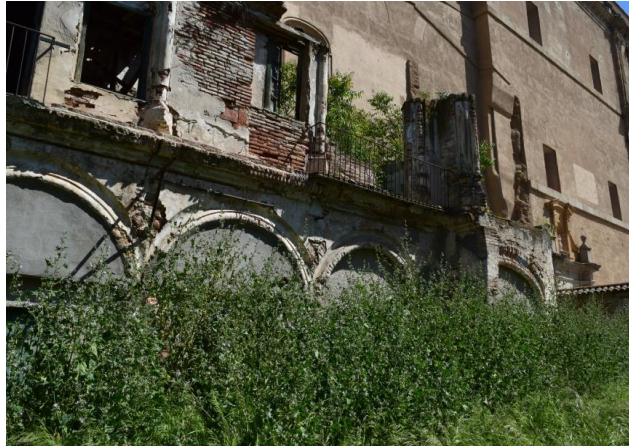
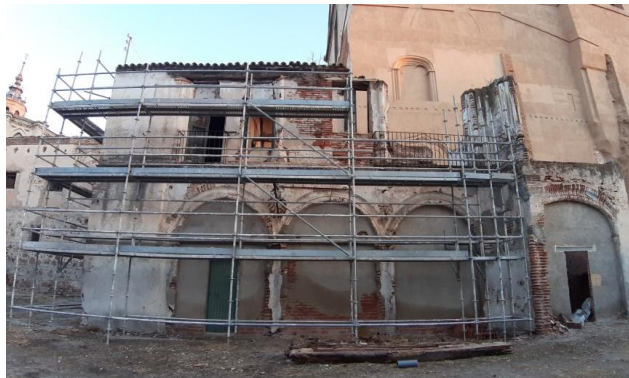
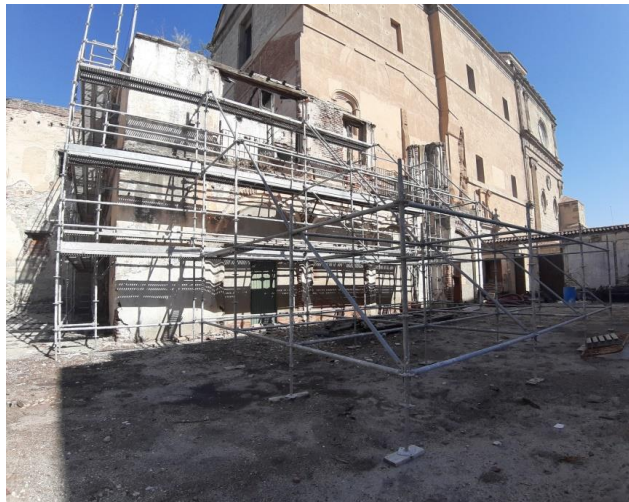
Fig. 16, 17 y 18. Comparativa fachada Sur Mayo 2022 – Septiembre 2022 – Octubre 2023.

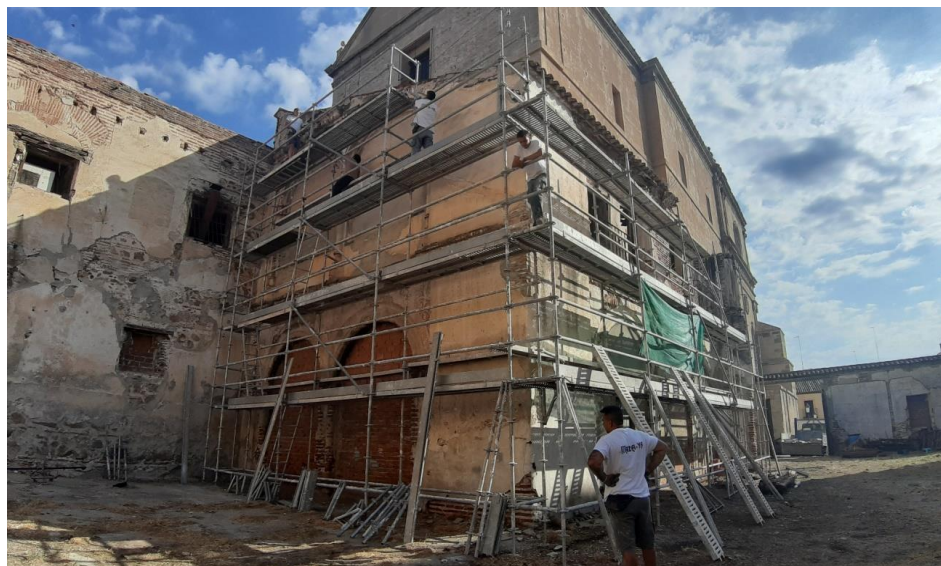
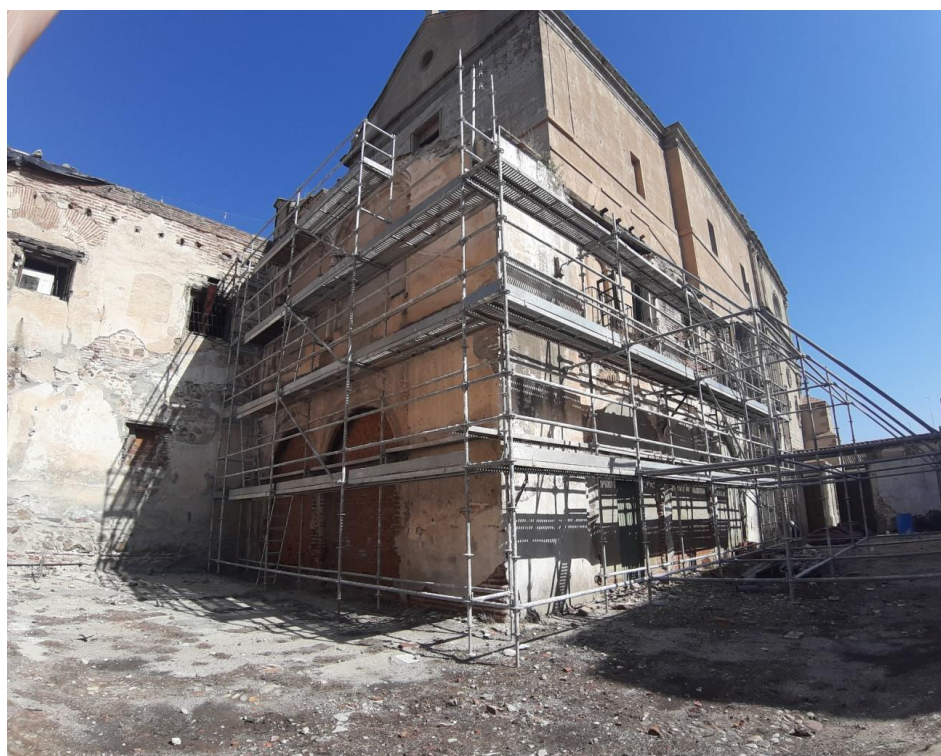
Fig. 19 y 20. Comparativa inmueble Septiembre 2022 – Octubre 2023.

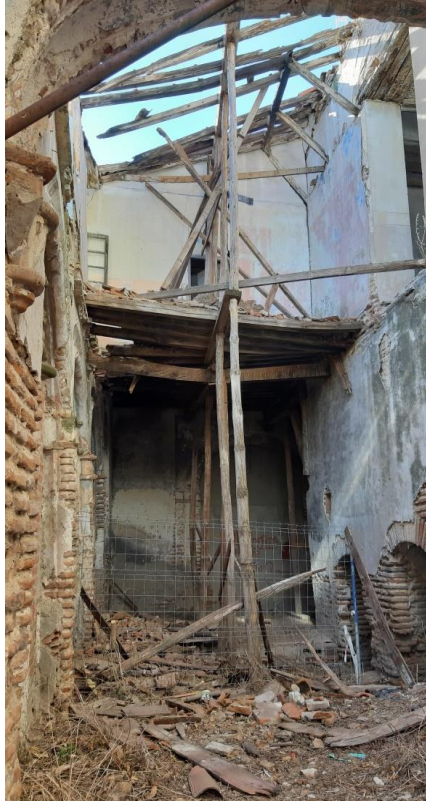
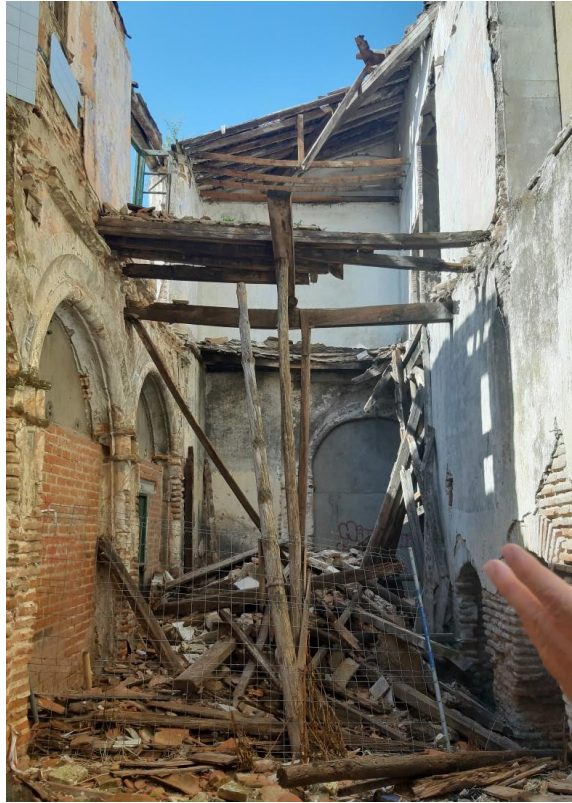
Fig. 21 y 22. Comparativa interior inmueble Octubre 2022 – Octubre 2023, ambas tras desprendimiento de vigas y cargadero de primera planta ocasionado por desplome de fachada Sur.

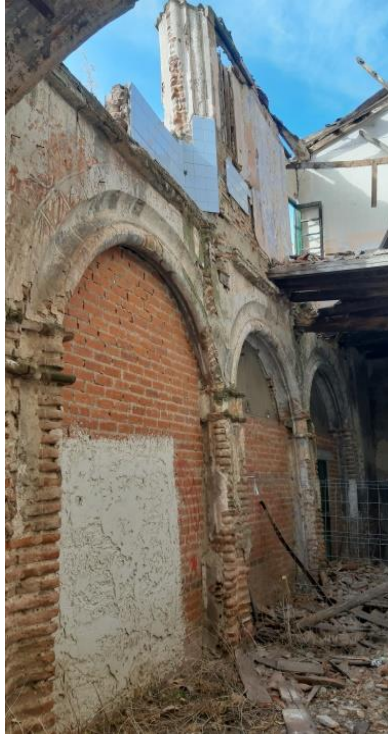
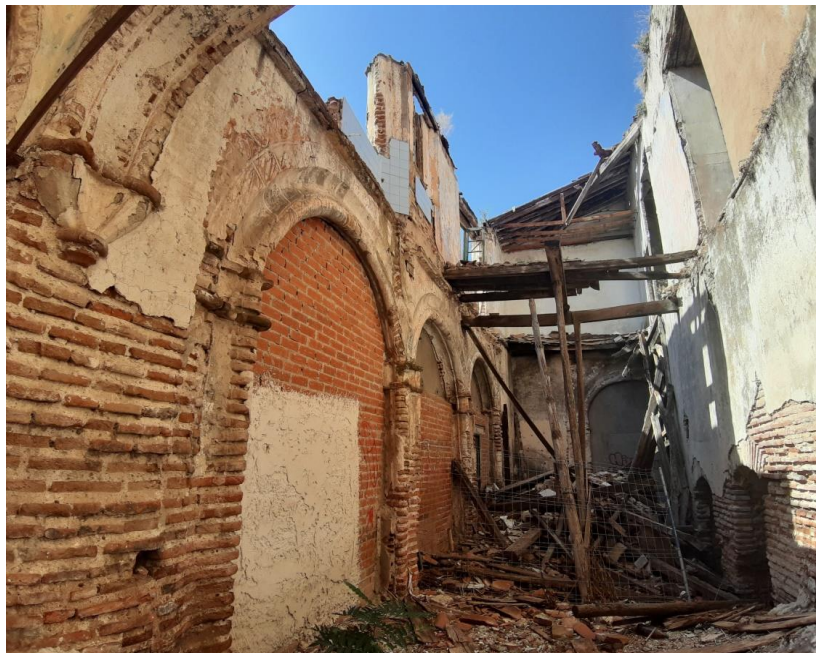
Fig. 23 y 24. Comparativa intradós de fachada Sur Octubre 2022 – Octubre 2023, ambas tras desprendimiento de vigas y cargadero de primera planta.

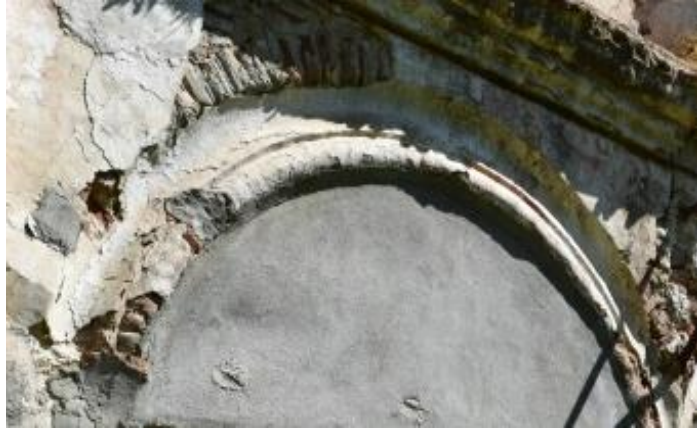
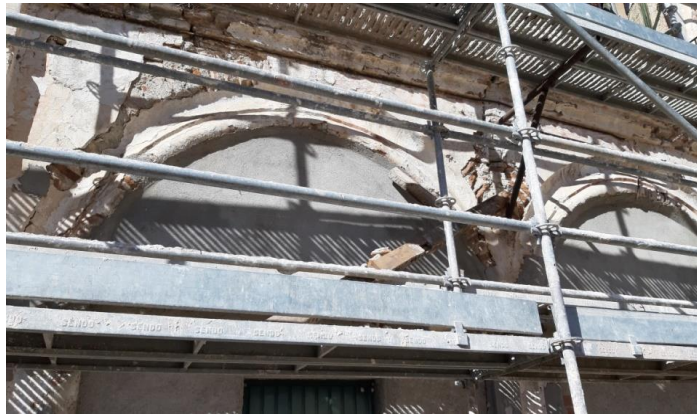
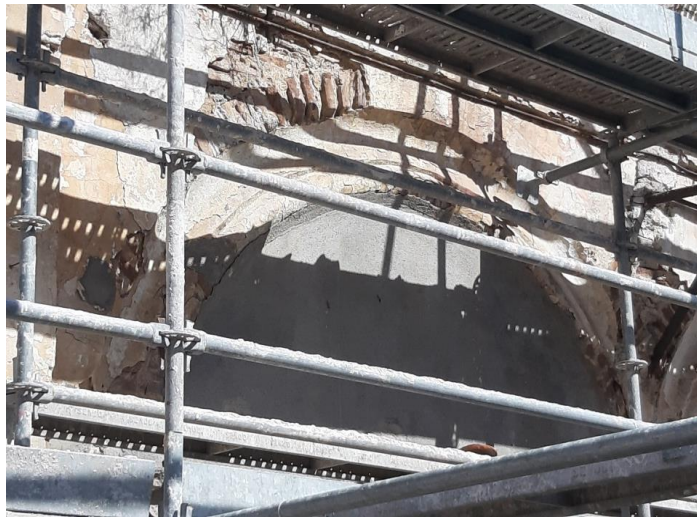
Fig. 25 y 26. Comparativa detalle arcada en fachada Sur Mayo 2022 – Septiembre 2022 – Octubre 2023.

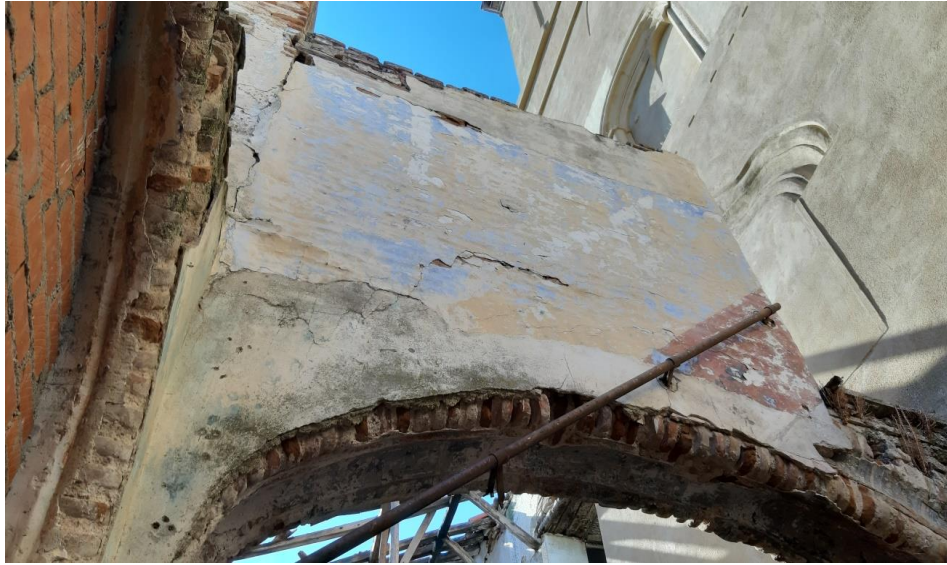
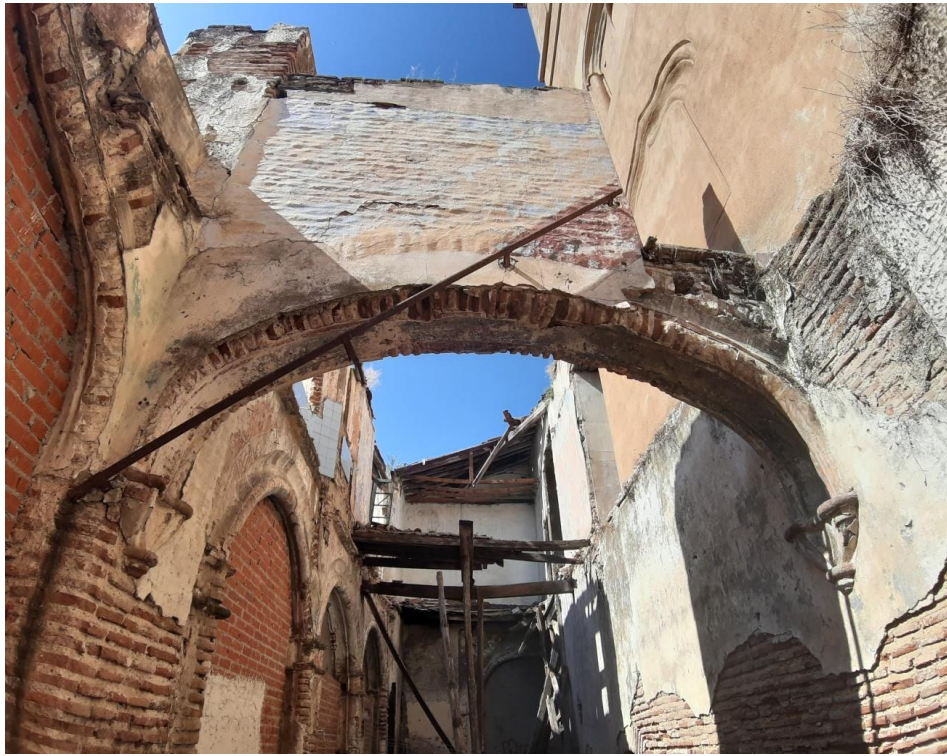
Fig. 27 y 28. Comparativa detalle arcada en interior de inmueble Octubre 2022 – Octubre 2023, ambas tras desprendimiento de entrevigado y cargadero de primera planta.

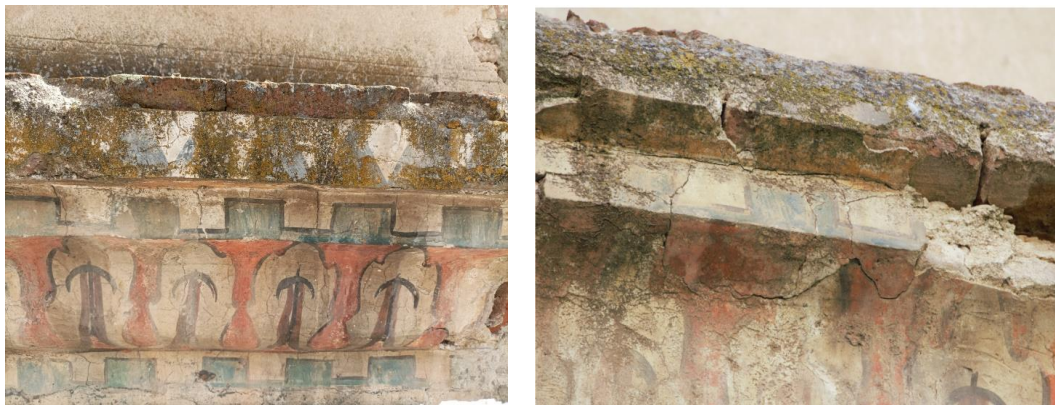
Fig. 29 y 30. Acumulación de musgo y verdín en alero y sobre superficie pictórica.

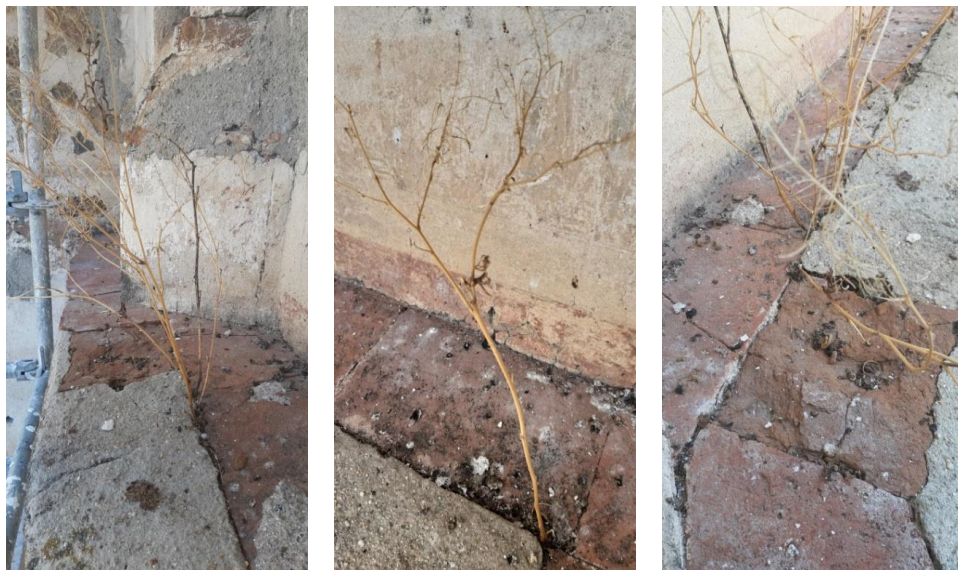
Fig. 31, 32 y 33. Enraizados en superficie de moldura y vierteaguas (alero).

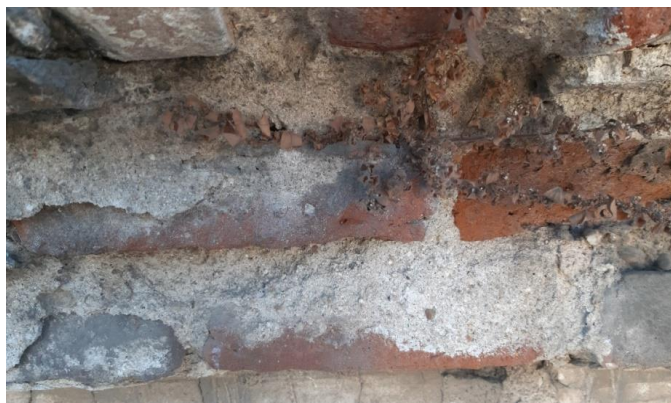
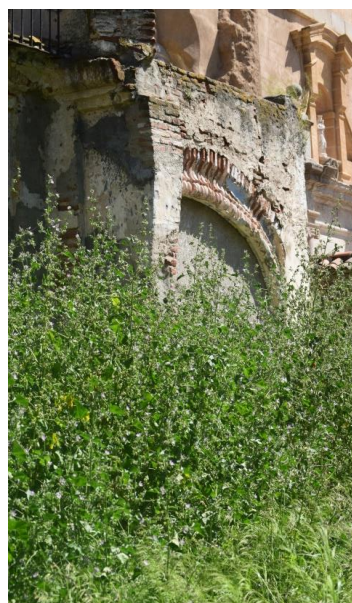
Fig. 34-39. Especies arboreas y arbustivas de gran altura y ocultación de paramentos.

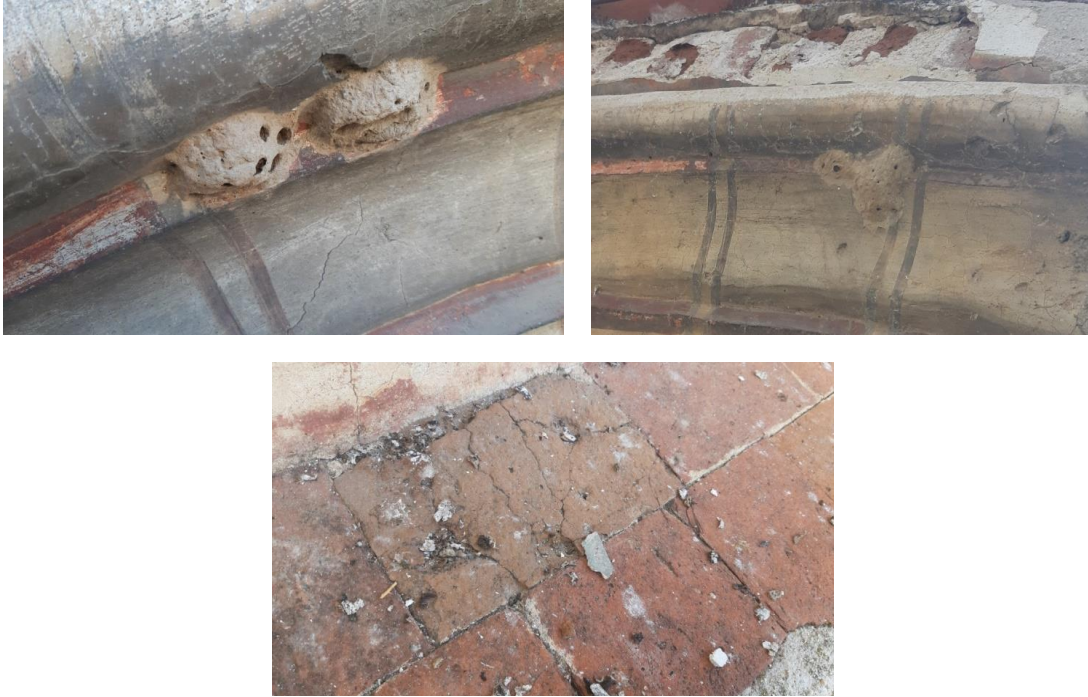
- Anidamientos masivos en el interior del inmueble y en grietas y oquedades por falta de mantenimiento en el recinto. Las heces de las palomas, en concreto, son especialmente dañinas para las superficies murarias por su alta acidez.

Fig. 40, 41 y 42. Anidamientos (avisperos) y heces de paloma sobre vierteaguas.

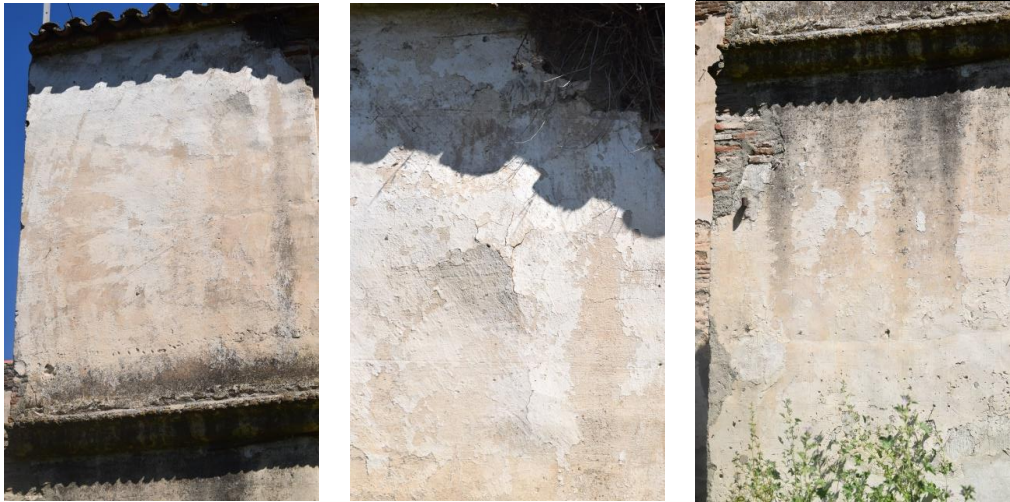
- Presencia de humedad. La aparición de focos de agua o humedad cercana es una de las causas principales y más comunes de deterioro en este tipo de edificaciones, pues actúa por disolución e hidratación sobre los materiales, dando como resultado la creación de una serie de redes internas de canales y fisuras que desembocan en la alteración física y química de los materiales que constituyen el muro (ladrillo, piedra y mortero de cal), disgregando sus componentes y modificando su estructura.

Fig. 43, 44 y 45. Acción de la humedad sobre paramento fingido de ladrillo. Degradación de materiales y abolsamiento de estratos.

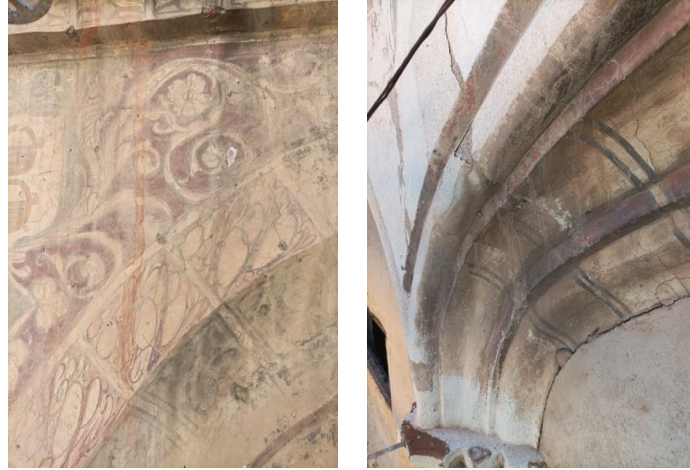
Fig. 46 y 47. Agua de escorrentía (lavado de piezas de ladrillo) sobre superficie pictórica.

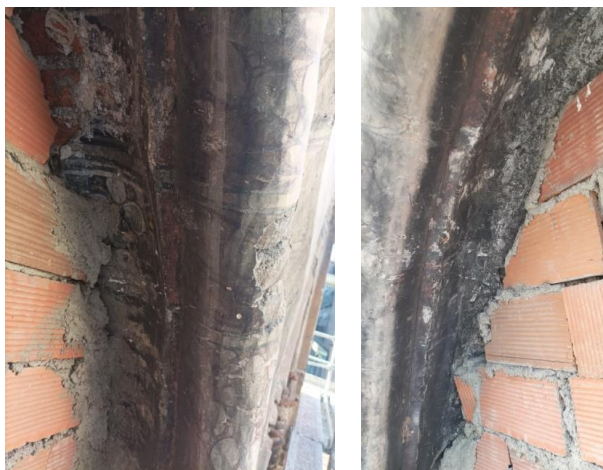
Fig. 57 y 58. Hollín sobre superficie pictórica.

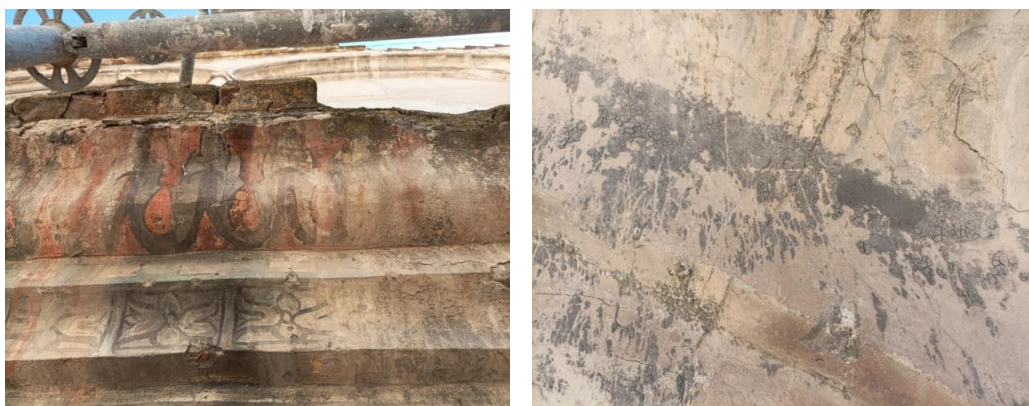
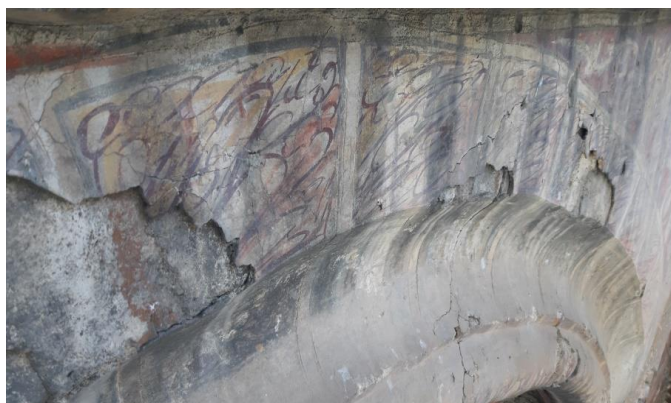
Fig. 59, 60 y 61. Acumulaciones de hollín sobre superficie pictórica.

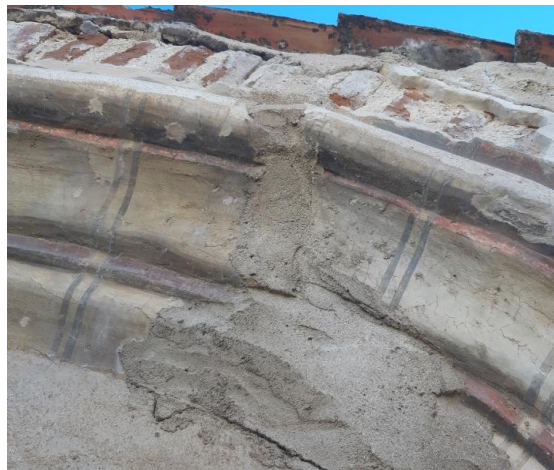
Fig. 62-67. Intervenciones anteriores con cemento Portland y Yeso.

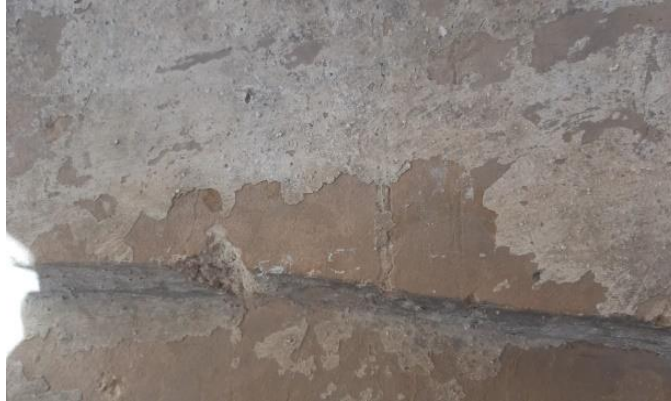
Fig. 68. Lechadas de cal sobre superficie pictórica.

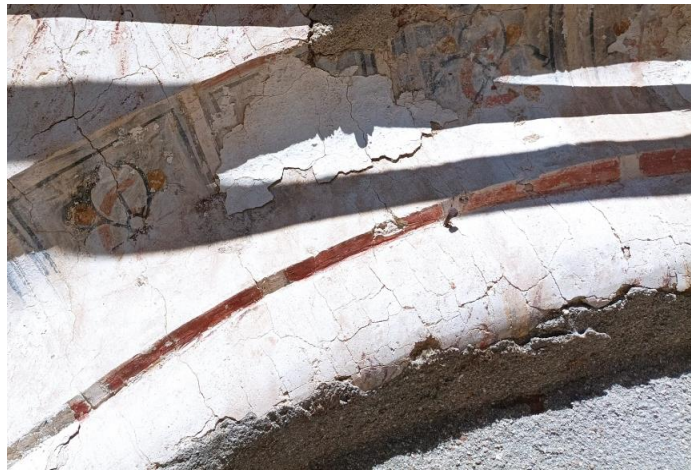
Fig. 69, 70 y 71. Sucesivas capas de lechada de cal sobre superficie pictórica.

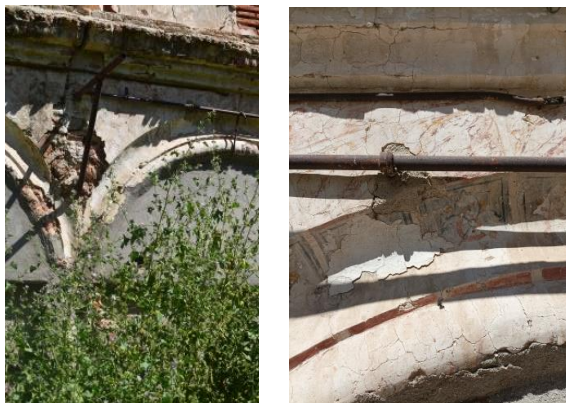
Fig. 72-80. Presencia de elementos metálicos y sistemas de iluminación antiguos.

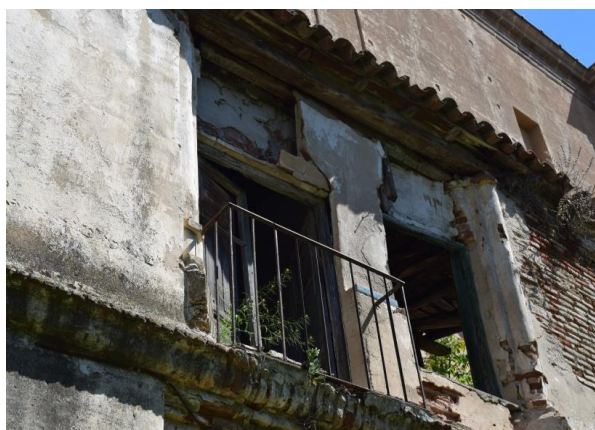
Fig. 81. Antigua intervención de añadido en segunda planta de Fachada Sur.

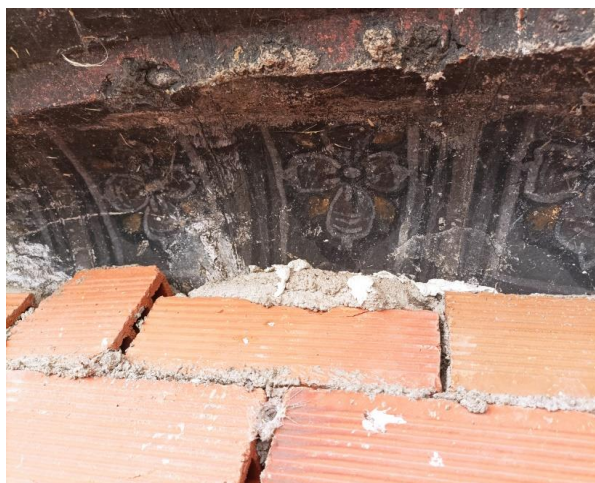
Fig. 82. Cemento y yeso de los muros de construcción lindando con zona interna de arcadas inferiores.

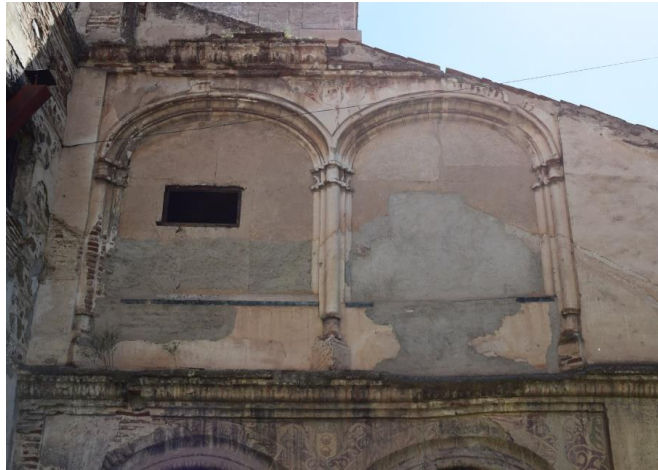
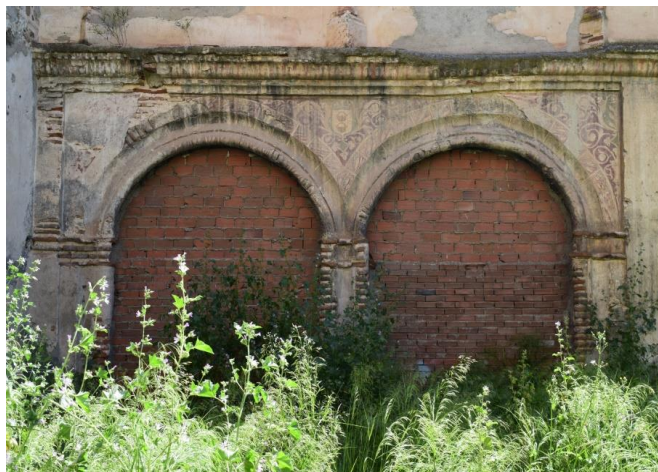
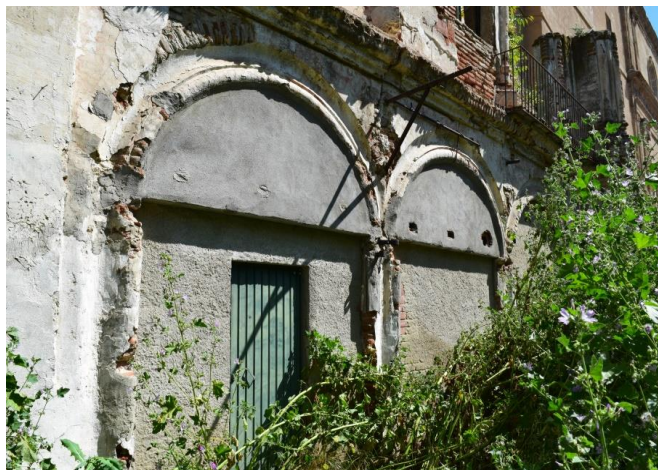
Fig. 83, 84 y 85. Panderos de cemento y abnegación de arcos en fachdas Oeste y Sur.

- Derribo de tapiados de ladrillos bajo los arcos o, en su defecto, picado de los revocos de cemento que forman las paredes y cubren el borde de dichos arcos. Estas actuaciones serán realizadas por la empresa encargada de las labores de rehabilitación del edificio, y tienen como fin dar continuidad a la lectura del muro.

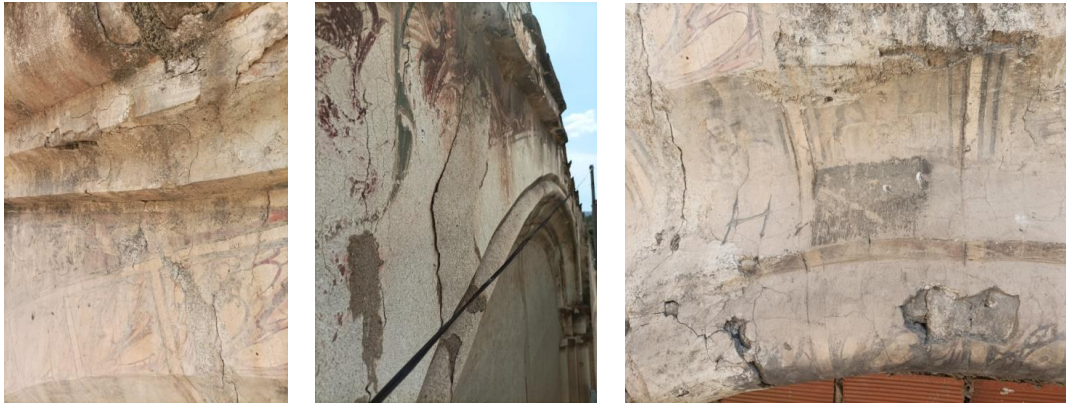
Fig. 92-106. Superficie pictórica disgregada, erosionada, abrasada o pulverulenta.

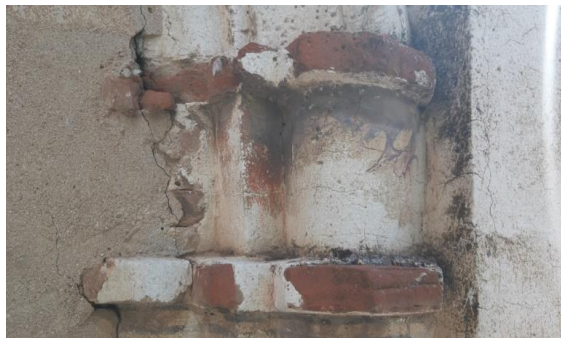
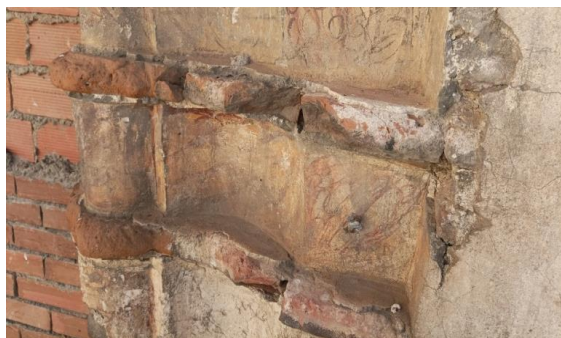
- Roturas con corte limpio en piezas de aparejo, provocadas por movimientos estructurales del muro y susceptibles de ser unidas o reintegradas/saneadas.

Fig. 110 y 111. Rotura en piezas de aparejo.

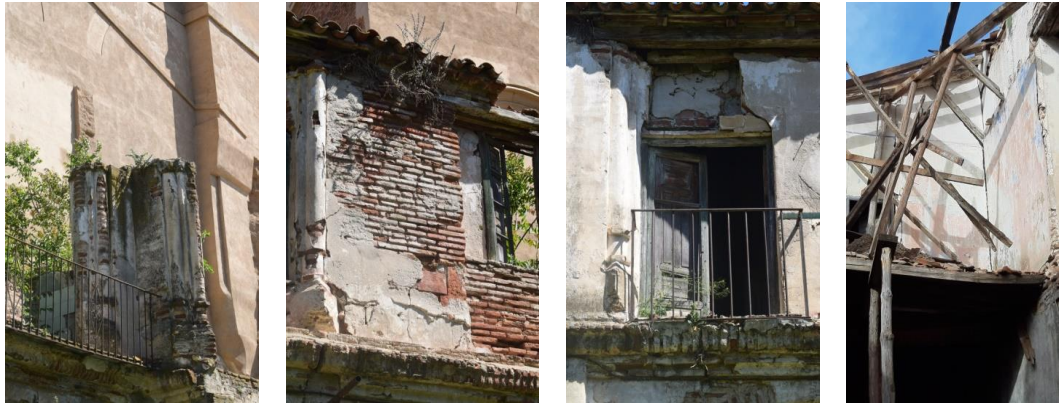
Fig. 112-115. Inestabilidad estructural de elementos constructivos.

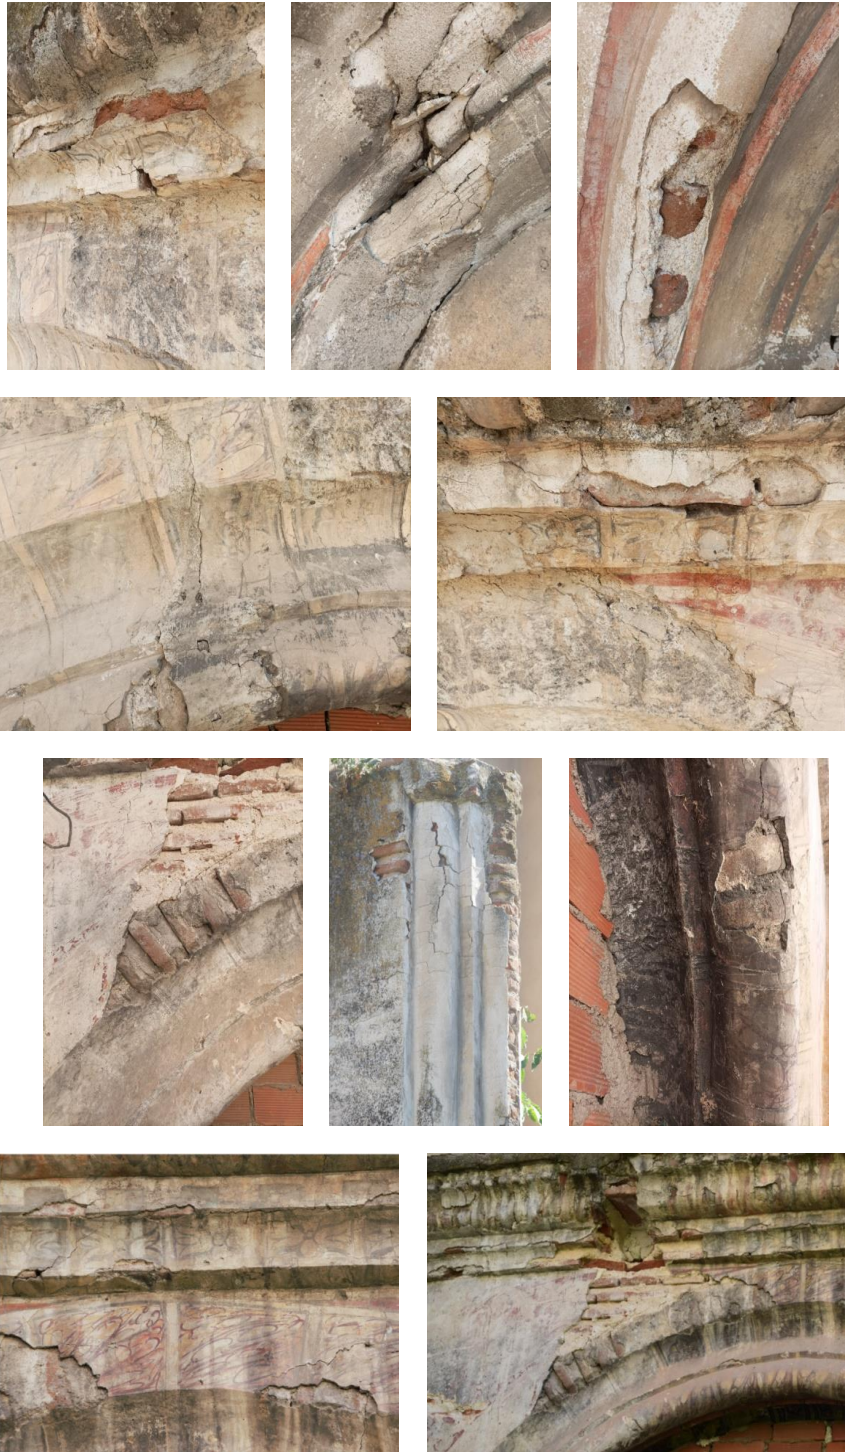
- Fisuras, grietas y oquedades en mortero de cal, llagueado y superficie pictórica. Relacionado con el punto anterior, aunque en menor proporción, existen grietas, oquedades y coqueras sobre superficies localizadas de los paramentos, especialmente sobre los restos de enlucido presentes en el arco UE. 99, las cuales afectan a la integridad de algunas de las piezas que lo constituyen.

Fig. 116-139. Fisuras, grietas y oquedades en capa pictórica y llagueado.

1. Cosido y tratamiento de bordes, estucado de grietas y oquedades de poca profundidad en capa de enlucido. Se decide utilizar una mezcla acuosa con PLM-S y marmolina en proporción 3:1, con adición de tintes en diferente proporción para ajustarse a la pátina y color original de la capa pictórica de las pinturas.
2. Inyección de lechada de cal con mezcla de cal hidráulica y agua en proporción 3:1, sin adición de áridos, ya que se pretende la completa penetración del material para rellenar oquedades y abolsados internos entre capas de enlucido y muro.
3. Llagueado e inyección de mortero de cal en oquedades y grietas de gran profundidad mediante una mezcla de arena de río cribada, arena de miga/mina cribada cal hidráulica en proporción 2:1:1, sin adición de tintes, ya que esta mezcla no va a ser apreciada en su superficie, sino en zonas internas del muro soportante de las pinturas murales.

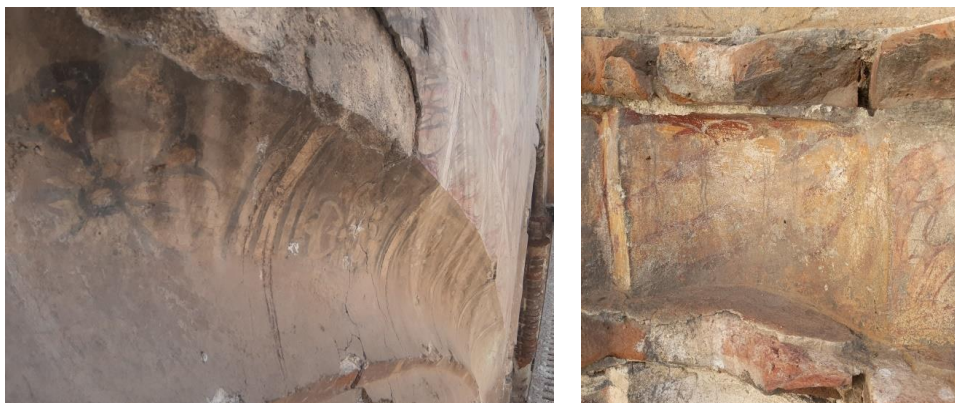
Fig. 140 y 141. Oxidación y envejecimiento (pátina).

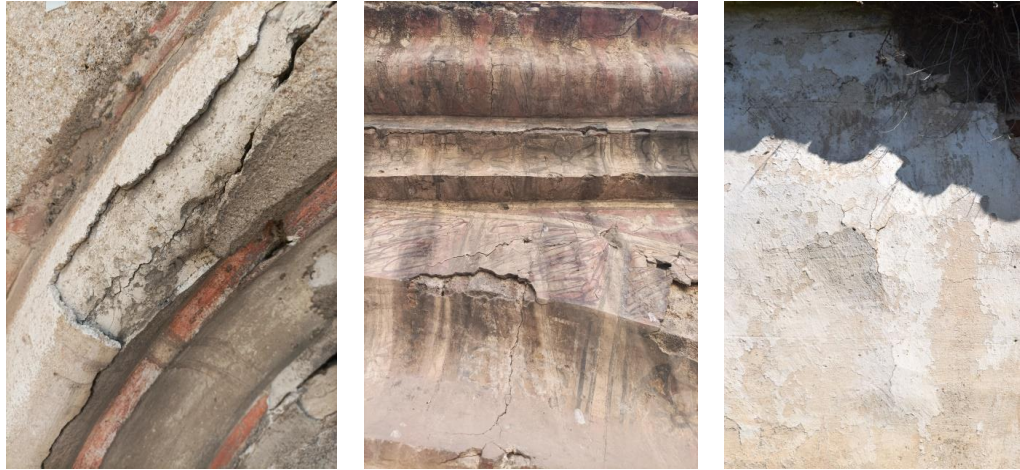
Fig. 142-157. *Abolsamientos/desprendimientos – Descohesión de revocos y enlucidos.*

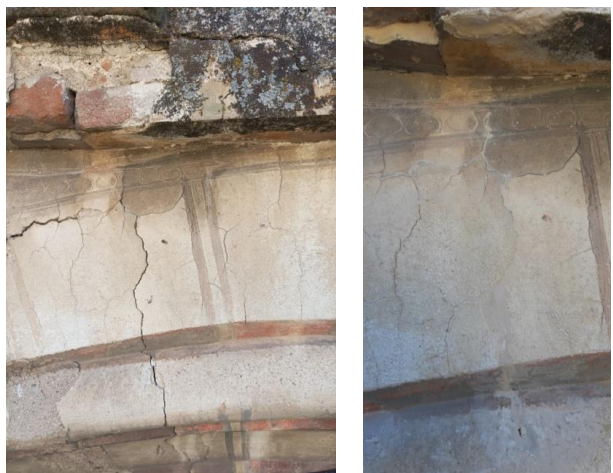
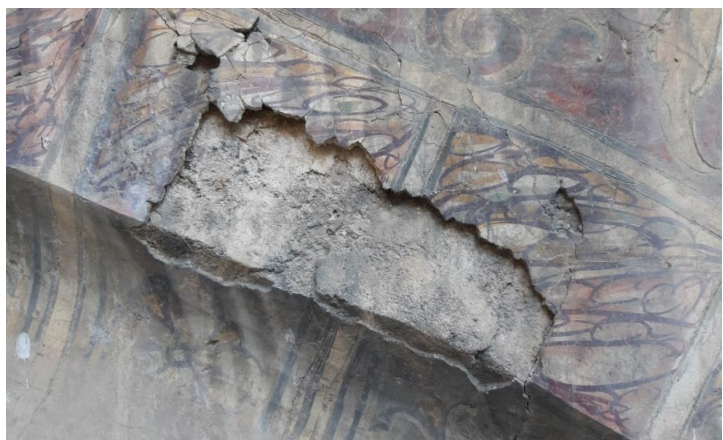
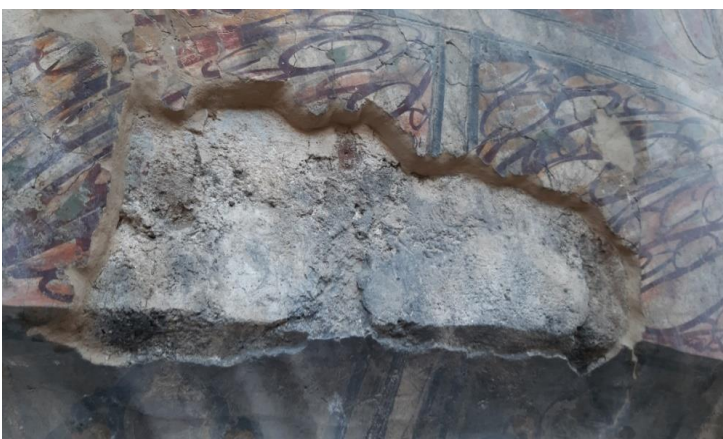
Fig. 161-170. Comparativa de cosido de bordes, inyección de abolsados y sellado de fisuras durante los trabajos de consolidación de pinturas murales en Octubre de 2022.
