*Estado de conservación, Patologías y proyecto*

*Intervención en Mural Cerámico de Fachada Oeste*

*Excmo. Ayuntamiento de Talavera de la Reina*

*D. Enrique Julio Toledo Brasal*

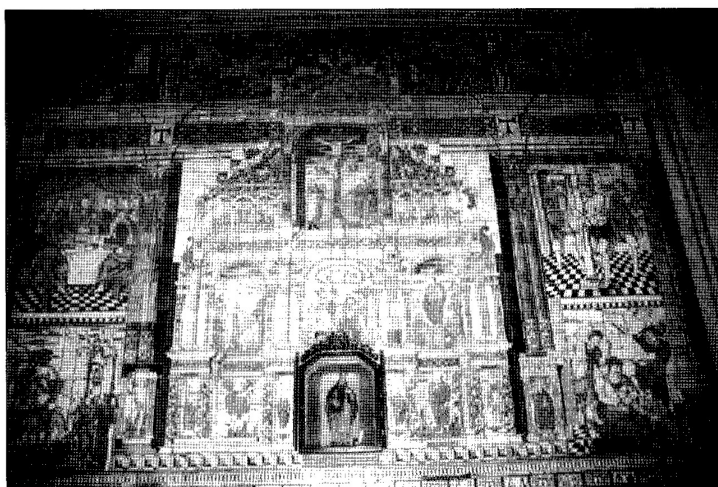
Mediante un primer estudio superficial de este retablo, podemos observar que las deficiencias de montaje que antes explicaba se hacen aquí patentes con gran claridad. Así, especialmente dañada se encuentra la escena de la Entrada en Jerusalén. En ésta, apenas podemos apreciar las figuras de Cristo sobre el asno, las de los Apóstoles que le acompañan –irreconocibles– y las de aquellos que le reciben arrojando sus mantos y ramas de olivo a las puertas de las murallas de Jerusalén. Destaca el hecho de que podamos apreciar dos asnos y no únicamente uno como suele aparecer en esta representación.

Fig. 1.- Disposición actual del Retablo de San Antón. Basílica de Ntra. Sra. del Prado, 1560-1571, Talavera de la Reina (Toledo)

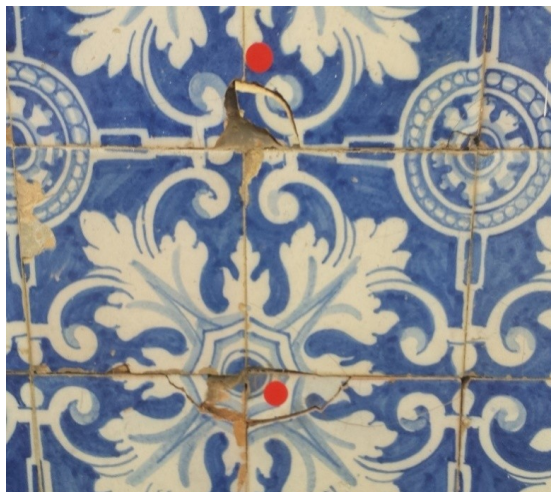
Se han detectado extensas zonas en las que es posible constatar, por medio, del golpeo de las piezas, que su adhesión al muro es casi nula habiendo muchas de ellas que solo se mantienen por la presión ejercida en sus caras por los azulejos que la rodean. Estas presiones ejercidas sobre las aristas conjugados con otros factores de alteración aún no enumerados han provocado incluso la rotura del bizcocho y de la capa de vidriado

**Zonas bajo presión por desprendimiento del soporte  
y fracturas por acción de esta presión**

*Es muy probable que en el momento de la intervención nos encontremos con que ésta pérdida de adhesión es debida a la friabilidad de los materiales de unión y a la acción de la humedad por capilaridad en el propio muro ya que las zonas más afectadas se corresponden en gran medida con aquellas en contacto con el suelo*

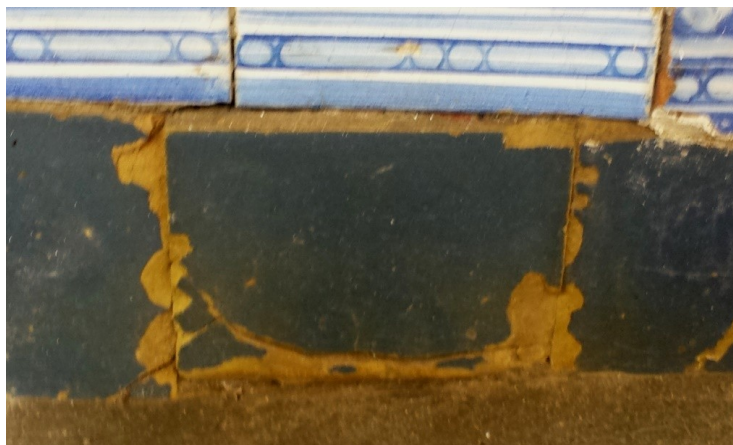
*Zócalo en contacto con el suelo (descomposición de morteros y azulejo)*

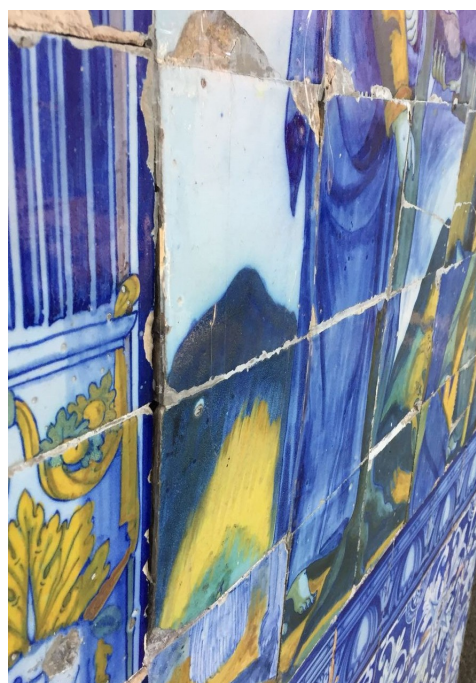
*Perdida de adhesión al soporte*

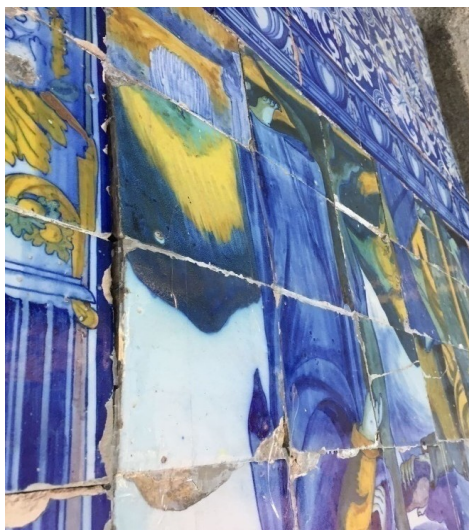
- **Pérdida del nivel superficial de los paneles:** La descomposición del material de unión utilizado para fijar las piezas ha generado acúmulos entre el azulejo y el muro. La acción de la humedad, el incremento de peso y esa falta de unión provoca fuerzas que desplazan las piezas perdiendo su verticalidad.

***Zona desprendida por falta de cohesión y cúmulos de material***

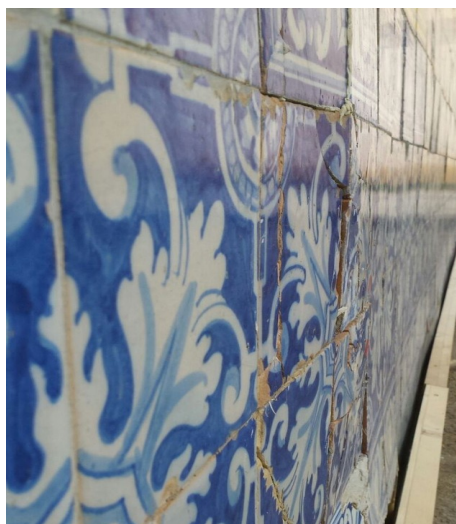
*A esta patología se le suma la propia fuerza de gravedad generada por el peso del azulejo y de las piezas que descansan sobre el*

***Zona desprendida con pérdida del nivel superficial***

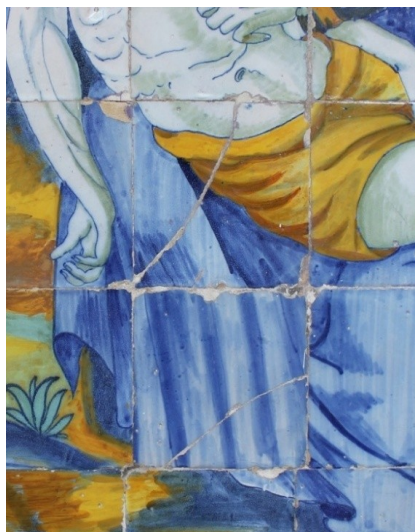
*Hemos documentado en el artículo de Fernando Fernández Moreno la metodología aplicada al arranque y traslado de las piezas desde la ermita de San Antón. En este escrito se revela la poco adecuada manera de arrancar los azulejos de su lugar, su traslado y reposición. Es muy probable que un gran número de piezas fracturadas se corresponda con la fase en la que se realizaron los trabajos de recolocación y quizás sean fácilmente reconocibles porque el mortero que se aprecia en la unión de las fracturas es similar al utilizado para su fijado a la pared.*

**Probables fracturas antiguas (Relleno original)**

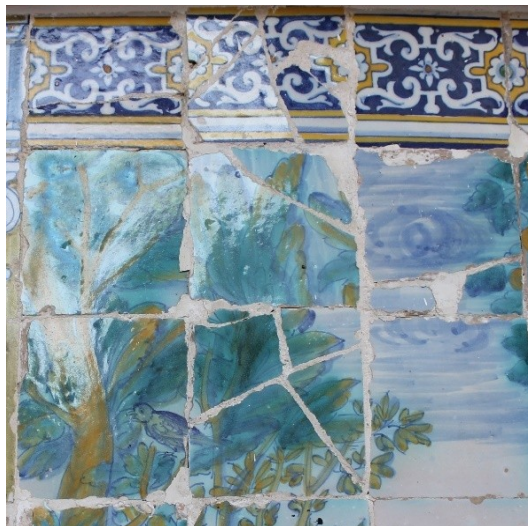
*Por otro lado; existen fracturas apreciablemente más recientes y sin morteros de unión o adhesivos. Estas muy probablemente se hayan producido por golpes o la acción de fuerzas entre los propios materiales*

*También se puede identificar fracturas entre fragmentos que apreciablemente no forman parte de la misma pieza, esto nos hace suponer que fueron colocados durante el remonte de los murales con el fin de dar integridad a piezas que habían perdido parte de su decoración*

**Fracturas**

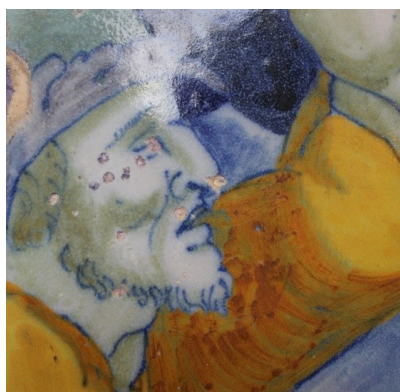
**Burbujas en la superficie del vidriado**

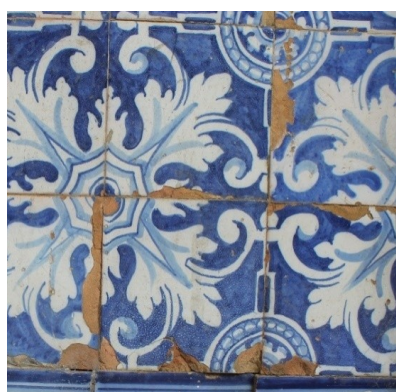
**Pérdidas por tensiones en los bordes**

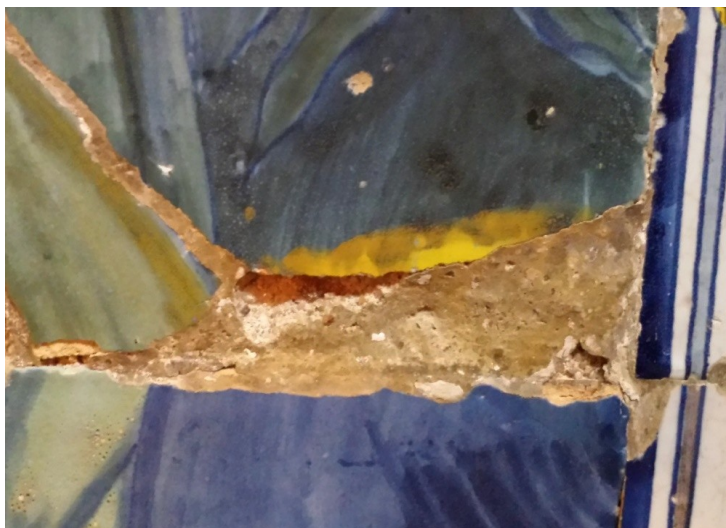
***Pérdida de Materia en el Soporte Producido por Tensiones***

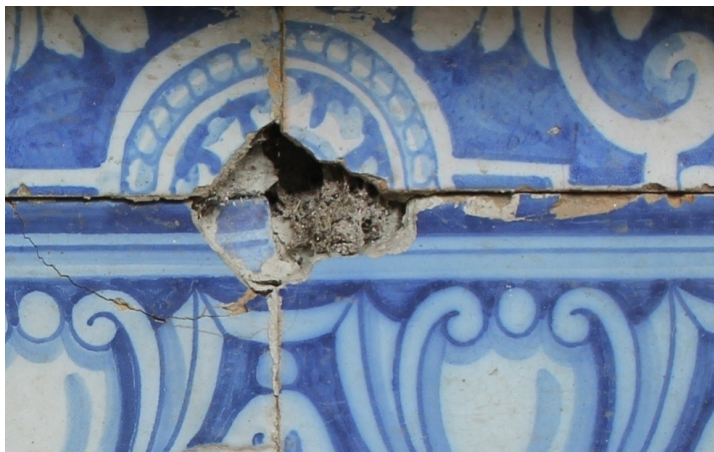
***Pérdidas en Ángulos Producidas por Presión Externa y Falta de material Adhesivo***

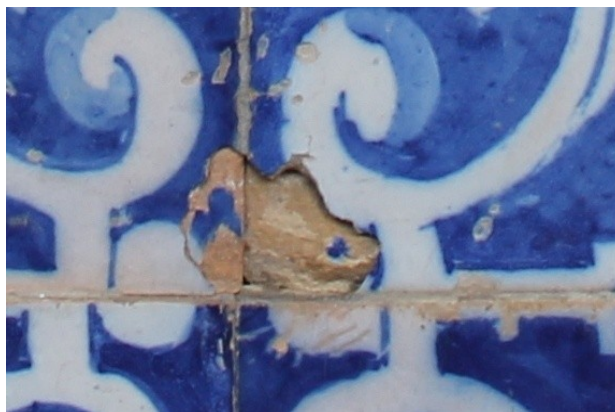
- **Levantamiento en el Vidriado:** Este tipo de patología se manifiesta por la presión ejercida bajo la capa de vidriado por las sales disueltas. La propia obra es susceptible de este tipo de alteraciones, al impedir la capa de vidriado la migración de sales a la superficie por los aportes de humedad del muro queda confinada entre estas dos capas y debido a la higroscopicidad de las sales estas se hinchan hasta provocar abultamientos que terminan quebrando el vidriado; mientras estas fisuras no pierden cohesión la capa de vidriado permanece en un aparente buen estado aunque sin adhesión a la superficie cerámica. En el momento que la tensión fractura la burbuja los fragmentos de vidriado se desprenden irremisiblemente. Las propiedades más sobresalientes y exclusivas de los vidrios a base de silicatos son su transparencia y resistencia al envejecimiento. Estas dos propiedades no serían posibles sin la capacidad de poder producir una superficie extremadamente lisa. El punto débil del vidrio es su fragilidad, también sobresaliente. Esto es así aun sabiendo que su resistencia mecánica es potencialmente muy elevada. Pero el vidrio es muy sensible a la presencia de defectos. Estos defectos raramente son defectos puntuales localizados en la masa del vidrio

**Levantamiento en Vidriado**

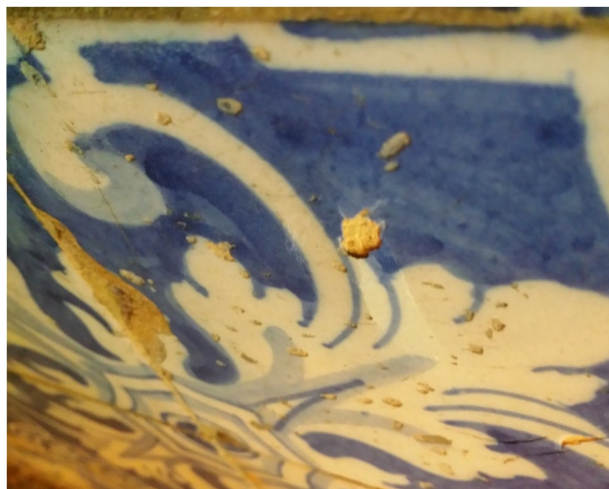
**Ampolla Producida por Cristalización de Sales**

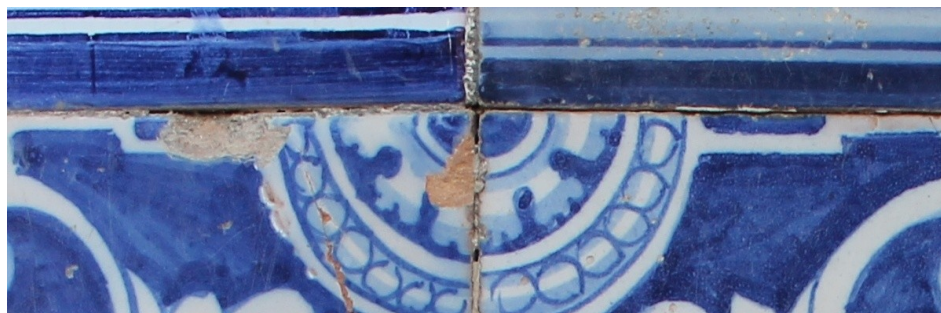
- **Deterioro de las Juntas:** Es importante reseñar esta alteración por varios motivos. Se trata de zonas de unión entre piezas realizadas con materiales diferentes y muy alterables. La propia configuración de los paneles sirve como dique de contención a las humedades, mayoritariamente de capilaridad, que circulan por la zona interior del muro y que solo encuentran estas zonas por las que son susceptibles de transitar en su camino hacia la superficie. El material de la junta sufre está migraciones de humedad por el consiguiente aporte de sales, lo que conlleva pérdidas de cohesión y de cuerpo. En ocasiones muchas de las pérdidas de la capa vidriada son producidas por el deterioro de estas juntas, como queda evidenciado en las zonas alteradas por esta patología en el mapa de daños

***Perdidas de mortero en las juntas***

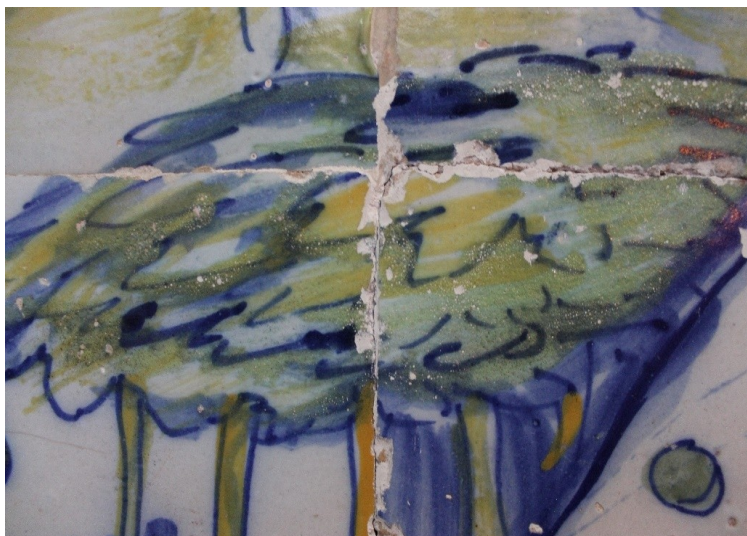
***Perdida de Mortero de Unión y Vidriado***

*Las juntas también sufren los empujes del material debido a la dilatación y contracción, más aun los que se encuentran a la intemperie. Estos movimientos comprimen las zonas más elásticas (juntas) disgregando el material del que están compuestas y provocando su pérdida.*

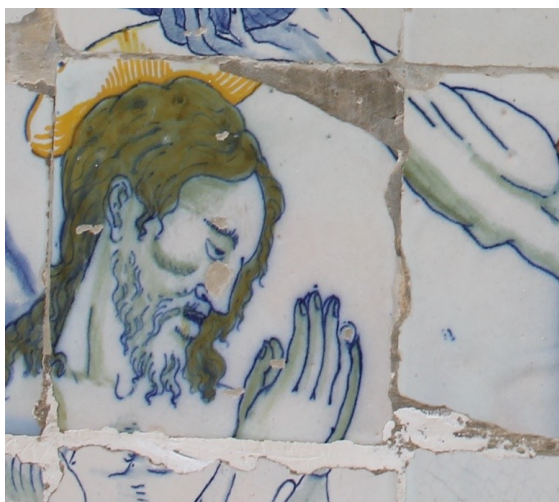
- - o **Yesos:** De color blanco muy pulverulentos y de poco agarre que se utilizaron con toda seguridad para el sellado de pequeñas fisuras y sobre todo para ocultar llagueados y reconstrucciones realizadas con materiales menos estéticos y limpios. Son muy apreciables en la mayoría de las reintegraciones

**Reintegración y Llagueado con Yeso**

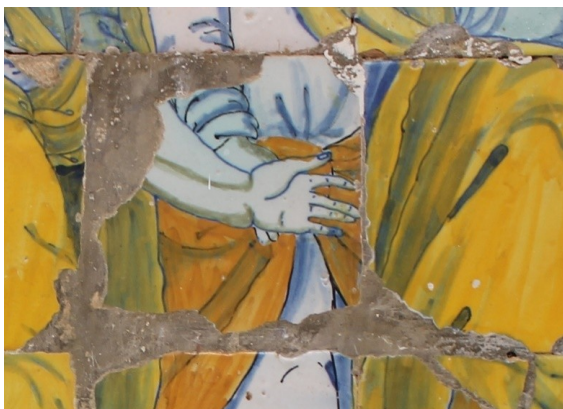
- o **Cemento:** Es muy probable que la forma de adherir las distintas piezas al muro se realizara con este materia y carga de árido fino. Esto queda patente en la infinidad de piezas que fueron recolocadas sobre el muro y que sufrieron fracturas o pérdidas durante su arranque y posterior recolocación. Son las más numerosas y abarcan un elevado numero de piezas. Su fin, aparte de la recuperación del volumen perdido es cohesionar piezas fragmentadas

**LLagueado con Cementos**

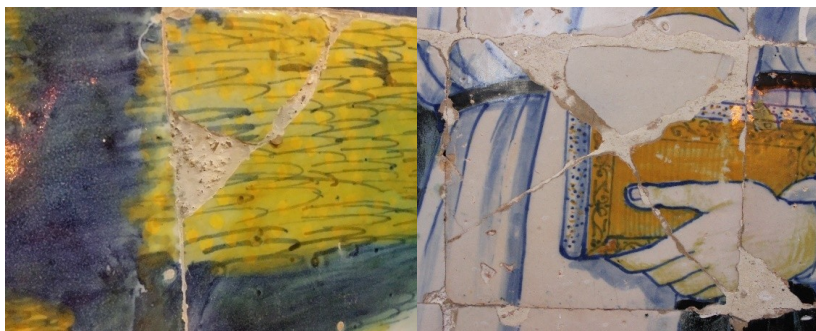
o **Otros materiales:** Hemos podido detectar otros materiales como y reintegración de faltas de volumen aunque en menor cantidad que con los dos materiales anteriores. Sirva reseñar las pastas de relleno para la construcción de comercialización actual, siliconas e incluso restos de azulejos

**Reintegración con Pasta**

**Reintegración con Restos de Azulejo**

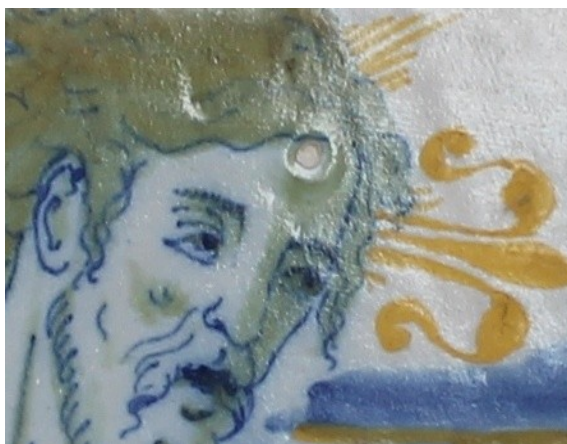
*Rehundido por la Aparición de un Caliche*

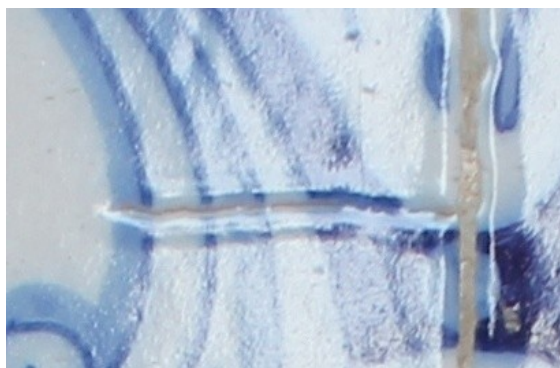
Se pueden localizar innumerables burbujas en el vidriado provocadas por una mala aplicación o por la existencia en la superficie de la arcilla de

*Mala Aplicación del Vidriado*

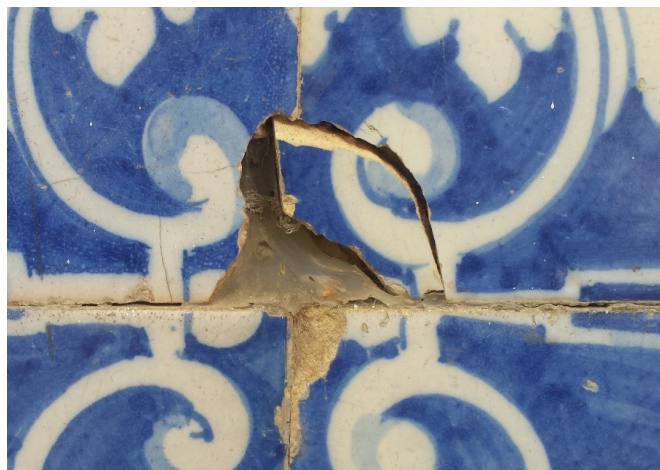
- **Piezas Reparadas:** Hemos decidido incluir este epígrafe para constatar el hecho de que muchas de las piezas que conforman los murales han sido reparadas en la actualidad no con el más correcto de los criterios. En la mayor parte de los casos se ha utilizado silicona industrial para adherir los fragmentos que corrian riesgo de caída.

*Relleno con Silicona*

*Es común encontrar este tipo de reparaciones en cualquier tipo de azulejos. Por supuesto deberán ser relacionadas en el informe de intervenciones y eliminadas convenientemente*

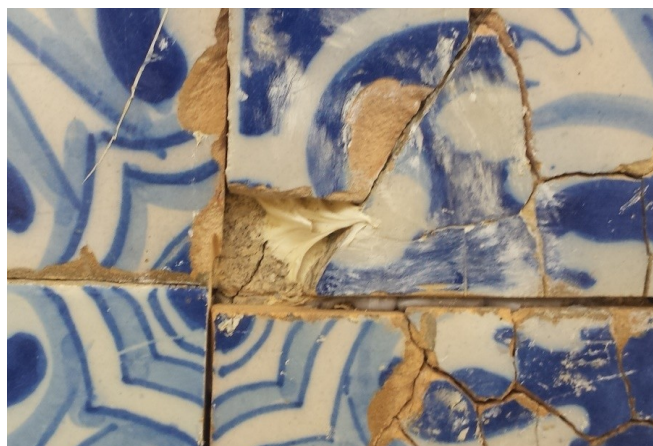
*Relleno con Resina de Poliester*

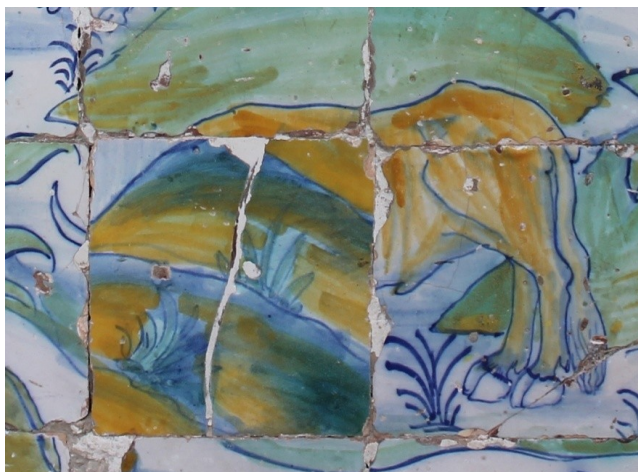
- **Piezas desubicadas:** Durante el examen realizado se pudo contrastar la existencia de piezas de azulejo que, o bien, son de nueva factura o incluso pueden llegar a ser piezas con distintas decoraciones a las del motivo principal. Es probable que durante el proceso de desmontaje y traslado algunas de estas piezas de los frisos sufrieran alteraciones o fueran extraviadas, por ello en la recolocación se utilizaron distintas piezas que bien por su parecido cromático o por tener decoraciones similares ocuparon los lugares de esas piezas faltantes

**Azulejo Reutilizado por Similitud Cromática**

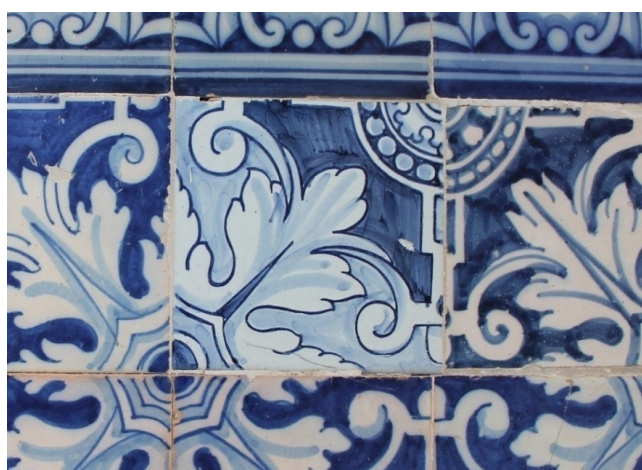
**Reposición de Azulejo de Nueva Factura**

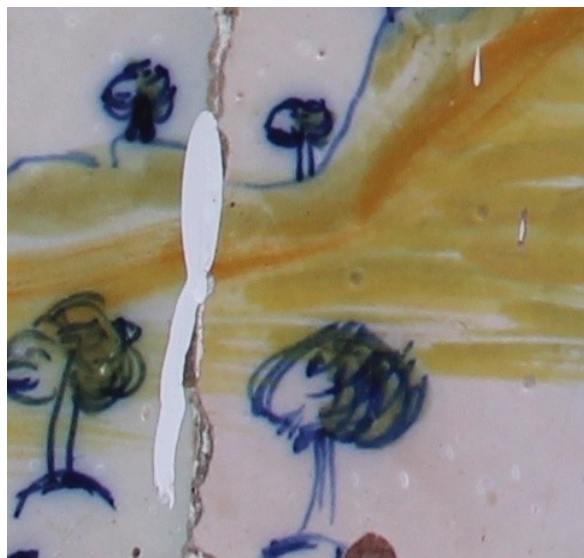
- **Depósitos Superficiales:** Son apreciables distintos tipos de manchas en las piezas. Son de distinta naturaleza, desde manchas de pintura, restos de “grafiti” e incluso nidos de distintos insectos. No hemos encontrado ninguno de ellos capaz de provocar alteraciones irreversibles, aunque en el caso de las pinturas al disolvente, estas pueden penetrar en los poros y craqueladuras de vidriado, siendo de difícil extracción. El resto de las alteraciones de este tipo son de fácil eliminación con disolventes o por medios mecánicos.

**Restos de Pintura Plástica de la Decoración del Lienzo Superior**

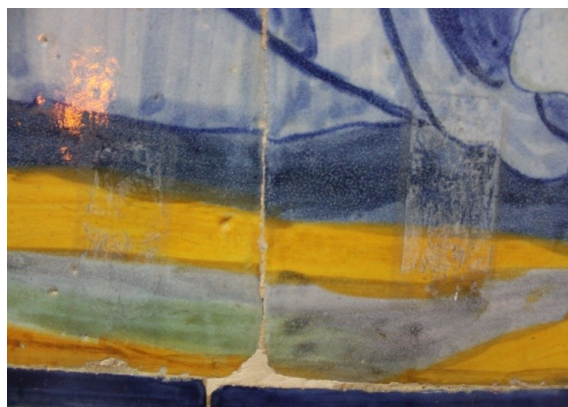
**Restos de Adhesivo de Cinta**
