PROYECTO DE REHABILITACIÓN DE LA ANTIGUA CENTRAL HIDROELÉCTRICA Puente Romano, Talavera de la Reina, Toledo			
CÓDIGO ARQUITECTURA S.L.P.	PLANO: PATOLOGÍAS PLANTA	Nº DE PLANO: A.05	
	PROYECTO:	INFORME: CÓDIGO ARQUITECTURA, S.L.P.	
AYUNTAMIENTO DE TALAVERA DE LA REINA	LUIS GALIÀ ALBINA	RAÚL GIL JIMENO	
FEB 2022	1/50	FEB 2022	
N° DE PROYECTO: 2022 XX

PROYECTO DE REHABILITACIÓN DE LA ANTIGUA CENTRAL HIDROELÉCTRICA
Puente Romano, Talavera de la Reina, Toledo

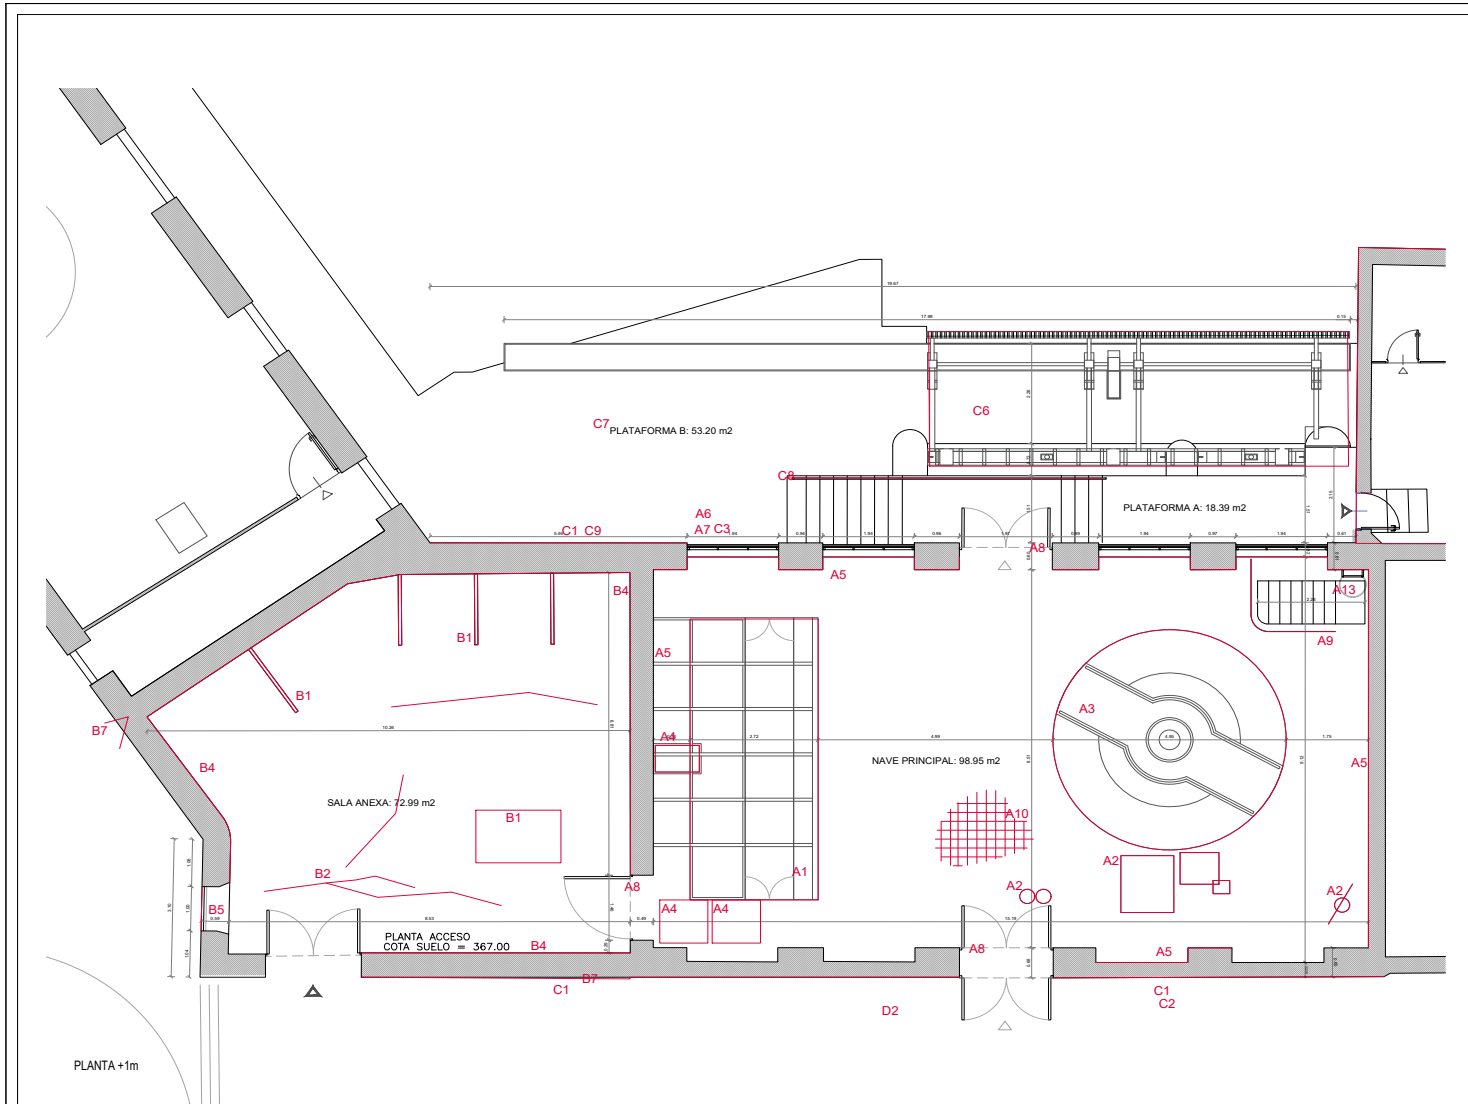
- SALA PRINCIPAL**
- A1 Cuadro de mandos instalaciones muy deteriorado (Gran volumen)
 - A2 Piezas varias alrededor de la turbina en zona de tránsito
 - A3 Turbina en estado original de uso. Presencia de oxidación, deterioro de acabados foso y suciedad

- A4 Agujeros en forjado (tamaños diversos)
 - A5 Graffitis y pintura en estado deficiente
 - A6 Carpinterías en mal estado
 - A7 Vidrios rotos y de sección mínima

- A8 Puertas en mal estado
 - A9 Barandilla fuera del cumplimiento de normativa
 - A10 Pavimento de baldosas deteriorado y sucio
 - A11 Huecos sin carpinterías en planta sótano

- A12 Pintura en estructura de cubierta en estado deficiente
 - A13 Escalera de pates con escasa protección
- SALA ANEXA**
- B1 Estructuras interiores fuera de uso

- B2 Forjado en estado de precalaso
 - B3 Falso techo en mal estado
 - B4 Enfoscado y pintura de paredes en estado deficiente
 - B5 Carpinterías de ventanas en muy mal estado

- B6 Presencia de árbol invasor
 - B7 Desplome superior de fachada frontal
- ENVOLVENTE EXTERIOR**
- C1 Revestimientos exteriores er mal estado
 - C2 Letras corpóreas en mal estado

- C3 Rejas con presencia de oxidación.
 - C4 Canales obstruidos y rotos
 - C5 Cubierta con presencia de malas hierbas
 - C6 Estructura exterior en estado de abandono

- C7 Zona trasera con pavimento deteriorado y presencia de malas hierbas
 - C8 Presencia de oxidación en barandilla exterior
 - C9 Elementos metálicos varios procedentes del uso primigenio

- C10 Grietas verticales entre estructuras no coetáneas
 - C11 Volumen de baños añadido posterior con otro lenguaje arquitectónico
- INSTALACIONES**
- D1 Cuadro eléctrico e instalación interior obsoleta y en mal estado

- D2 Ausencia de iluminación exterior
 - D3 Iluminación interior obsoleta y deficiente
 - D4 Ausencia de red de fontanería y saneamiento interior
 - D5 Ausencia de red de saneamiento municipal en los alrededores

- A1 Desmontaje, recolocación y retraca del cuadro de mandos de la instalación
- A2 Desmontaje y retirada de las piezas varias alrededor de la turbina
- A3 Limpieza y pintura de la turbina original con fin expositivo

- A4 Cierre de huecos con chapas de acero barnizadas
- A5 Aislamiento interior, panelado de paredes y pintura
- A6 Retirada y sustitución de carpinterías exteriores. Mismo material y color que las originales.

- A7 Cambio de todos los vidrios. Vidrios nuevos con cámara.
- A8 Retirada y sustitución de las puertas de entrada, salida a exterior y acceso a sala anexa

- A9 Apertura de forjado y sustitución de la barandilla de bajada a sótano
- A10 Limpieza y tratamiento superficial de protección de las baldosas hidráulicas existentes

- A11 Montaje de carpintería en huecos de planta sótano
- A12 Previo lijado, aplicación de pintura en cerchas estructura principal
- A13 Añadir protecciones a la escalera de pates. Nueva escalera en esquina opuesta

- A14 Nuevas pasarelas de mantenimiento en cota + 7,40m. Acero galvanizado
- A15 Protección de la turbina

- B1 Desmontaje de las estructuras interiores fuera de uso
- B2 Demolición de forjado existente y construcción de nuevo forjado. Nuevo pavimento de baldosa hidráulica
- B3 Instalación de nuevo falso techo de malla metálica
- B4 Aislamiento interior, panelado de paredes y pintura
- B5 Cambio de las carpinterías de ventanas en mal estado
- B6 Retirada del árbol que ha penetrado en la estructura del edificio
- B7 Atrantado de fachada principal
- B8 Construcción de módulo de baños higiénicos.

- C1 Restauración de revestimientos exteriores
- C2 Restauración de letras corpóreas
- C3 Pintura rejas alzado este y retirada cierres ventana fachada oeste
- C4 Sustitución de canalones y bajantes por otros nuevos
- C5 Incorporación de aislamiento e impermeabilización por exterior. Reposición de las tejas
- C6 Limpieza y pintura de estructura metálica exterior (compuestas). Recolocación de ciertos perfiles.
- C7 Reparación del pavimento exterior. Sustitución de los perfiles perimetrales y de esquina.
- C8 Lijado y pintado de barandilla exterior
- C9 Eliminación de elementos metálicos varios en fachadas
- C10 Sellado y marcado con perfilera de juntas verticales
- C11 Demolición de volumen de baños exterior
- C12 Nuevas protecciones para la seguridad del nuevo uso
- C13 Reposición pavimento exterior y conformación de nuevas pendientes en acceso principal

- D1 Cambio completo de la instalación de electricidad
- D2 Nueva instalación de iluminación exterior
- D3 Nueva instalación de iluminación interior
- D4 Instalación de equipo de potabilización y nueva red de fontanería
- D5 Saneamiento interior y punto exterior de tratamiento de aguas residuales
- D6 Nueva instalación de ventilación, según normativa y uso
- D7 Protección contra incendios: señalización, extinción, etc.
- D8 Instalación de repetidor 5g

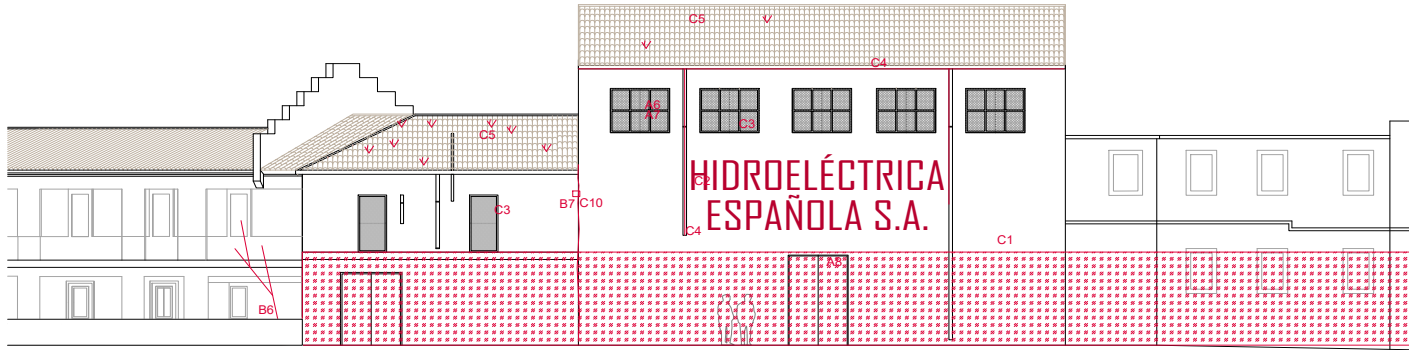
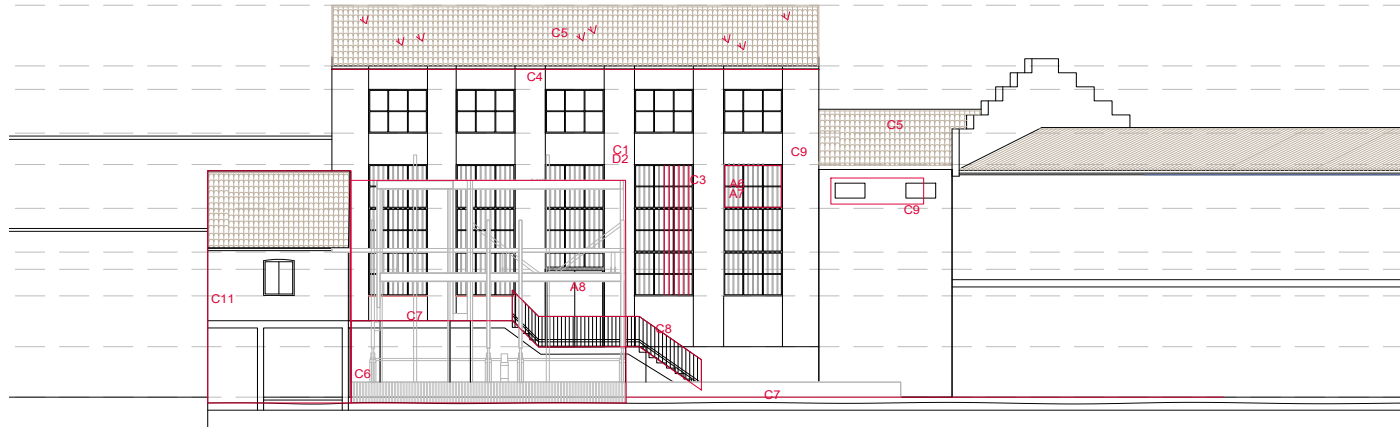
<small> CODIGO ARQUITECTURA C.O.C.C.0001 FEB. 01. 2000 (M. 06) </small>	PLANO: PATOLOGIAS - ALZADOS	N.º DE PLANO: A.06
	PROYECTO: AYUNTAMIENTO DE TALAVERA DE LA REINA	ARQUITECTO: CODIGO ARQUITECTURA, S.L.P. LUIS GALIÀ ALBINA RAÚL GIL JIMENO

- A1 Cuadro de mandos instalaciones muy deteriorado (Gran volumen)
- A2 Piezas varias alrededor de la turbina en zona de tránsito
- A3 Turbina en estado original de uso. Presencia de oxidación, deterioro de acabados foso y suciedad
- A4 Agujeros en forjado (tamaños diversos)
- A5 Graffitis y pintura en estado deficiente
- A6 Carpinterías en mal estado
- A7 Vidrios rotos y de sección mínima
- A8 Puertas en mal estado
- A9 Barandilla fuera del cumplimiento de normativa
- A10 Pavimento de baldosas deteriorado y sucio
- A11 Huecos sin carpinterías en planta sótano
- A12 Pintura en estructura de cubierta en estado deficiente
- A13 Escalera de pates con escasa protección

- B1 Estructuras interiores fuera de uso
- B2 Forjado en estado de precolaso
- B3 Falso techo en mal estado
- B4 Enfoscado y pintura de paredes en estado deficiente
- B5 Carpinterías de ventanas en muy mal estado
- B6 Presencia de árbol invasor
- B7 Desplome superior de fachada frontal

- C1 Revestimientos exteriores en mal estado
- C2 Letras corpóreas en mal estado
- C3 Rejas con presencia de oxidación.
- C4 Canalones obstruidos y rotos
- C5 Cubierta con presencia de malas hierbas
- C6 Estructura exterior en estado de abandono
- C7 Zona trasera con pavimento deteriorado y presencia de malas hierbas
- C8 Presencia de oxidación en barandilla exterior
- C9 Elementos metálicos varios procedentes del uso primigenio
- C10 Grietas verticales entre estructuras no coetáneas
- C11 Volumen de baños añadido posterior con otro lenguaje arquitectónico

- D1 Cuadro eléctrico e instalación interior obsoleta y en mal estado
- D2 Ausencia de iluminación exterior
- D3 Iluminación interior obsoleta y deficiente
- D4 Ausencia de red de fontanería y saneamiento interior
- D5 Ausencia de red de saneamiento municipal en los alrededores

- A1 Desmontaje, recolocación y retraca del cuadro de mandos de la instalación
- A2 Desmontaje y retirada de las piezas varias alrededor de la turbina
- A3 Limpieza y pintura de la turbina original con fin expositivo

- A4 Cierre de huecos con chapas de acero barnizadas
- A5 Aislamiento interior, panelado de paredes y pintura
- A6 Retirada y sustitución de carpinterías exteriores. Mismo material y color que las originales.

- A7 Cambio de todos los vidrios. Vidrios nuevos con cámara.
- A8 Retirada y sustitución de las puertas de entrada, salida a exterior y acceso a sala anexa

- A9 Apertura de forjado y sustitución de la barandilla de bajada a sótano
- A10 Limpieza y tratamiento superficial de protección de las baldosas hidráulicas existentes

- A11 Montaje de carpintería en huecos de planta sótano
- A12 Previo lijado, aplicación de pintura en cerchas estructura principal
- A13 Añadir protecciones a la escalera de pases. Nueva escalera en esquina opuesta

- A14 Nuevas pasarelas de mantenimiento en cota + 7,40m. Acero galvanizado
- A15 Protección de la turbina

- B1 Desmontaje de las estructuras interiores fuera de uso
- B2 Demolición de forjado existente y construcción de nuevo forjado. Nuevo pavimento de baldosa hidráulica
- B3 Instalación de nuevo falso techo de malla metálica
- B4 Aislamiento interior, panelado de paredes y pintura
- B5 Cambio de las carpinterías de ventanas en mal estado
- B6 Retirada del árbol que ha penetrado en la estructura del edificio
- B7 Atrantado de fachada principal
- B8 Construcción de módulo de baños higiénicos.

- C1 Restauración de revestimientos exteriores
- C2 Restauración de letras corpóreas
- C3 Pintura rejas alzado este y retirada cierres ventana fachada oeste
- C4 Sustitución de canalones y bajantes por otros nuevos
- C5 Incorporación de aislamiento e impermeabilización por exterior. Reposición de las tejas
- C6 Limpieza y pintura de estructura metálica exterior (compuestas). Recolocación de ciertos perfiles.
- C7 Reparación del pavimento exterior. Sustitución de los perfiles perimetrales y de esquina.
- C8 Lijado y pintado de barandilla exterior
- C9 Eliminación de elementos metálicos varios en fachadas
- C10 Sellado y marcado con perfilera de juntas verticales
- C11 Demolición de volumen de baños exterior
- C12 Nuevas protecciones para la seguridad del nuevo uso
- C13 Reposición pavimento exterior y conformación de nuevas pendientes en acceso principal

- D1 Cambio completo de la instalación de electricidad
- D2 Nueva instalación de iluminación exterior
- D3 Nueva instalación de iluminación interior
- D4 Instalación de equipo de potabilización y nueva red de fontanería
- D5 Saneamiento interior y punto exterior de tratamiento de aguas residuales
- D6 Nueva instalación de ventilación, según normativa y uso
- D7 Protección contra incendios: señalización, extinción, etc.
- D8 Instalación de repetidor 5g

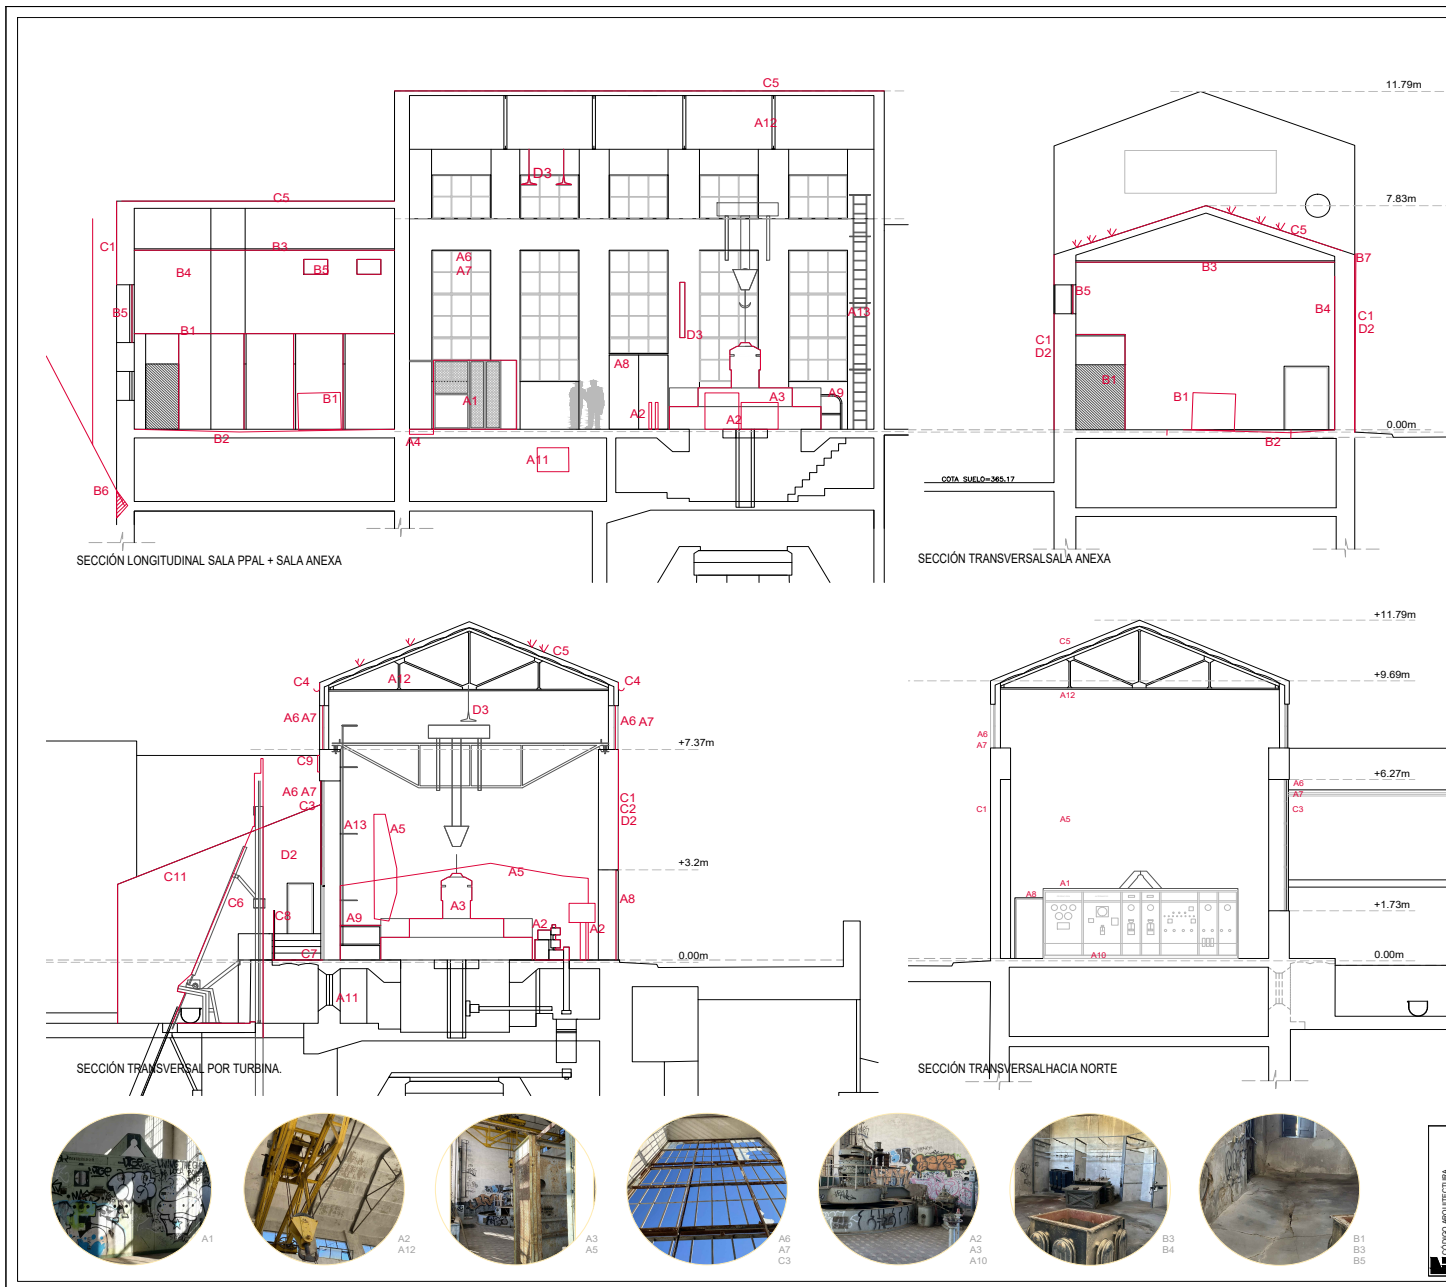
- A1 Cuadro de mandos instalaciones muy deteriorado (Gran volumen)
- A2 Piezas varias alrededor de la turbina en zona de tránsito
- A3 Turbina en estado original de uso. Presencia de oxidación, deterioro de acabados foso y suciedad
- A4 Agujeros en forjado (tamaños diversos)
- A5 Graffitis y pintura en estado deficiente
- A6 Carpinterías en mal estado
- A7 Vidrios rotos y de sección mínima
- A8 Puertas en mal estado
- A9 Barandilla fuera del cumplimiento de normativa
- A10 Pavimento de baldosas deteriorado y sucio
- A11 Huecos sin carpinterías en planta sótano
- A12 Pintura en estructura de cubierta en estado deficiente
- A13 Escalera de pates con escasa protección

- B1 Estructuras interiores fuera de uso
- B2 Forjado en estado de precolado
- B3 Falso techo en mal estado
- B4 Enfoscado y pintura de paredes en estado deficiente
- B5 Carpinterías de ventanas en muy mal estado
- B6 Presencia de árbol invasor
- B7 Desplome superior de fachada frontal

- C1 Revestimientos exteriores er mal estado
- C2 Letras corpóreas en mal estado
- C3 Rejas con presencia de oxidación.
- C4 Canalones obstruidos y rotos
- C5 Cubierta con presencia de malas hierbas
- C6 Estructura exterior en estado de abandono
- C7 Zona trasera con pavimento deteriorado y presencia de malas hierbas
- C8 Presencia de oxidación en barandilla exterior
- C9 Elementos metálicos varios procedentes del uso primigenio
- C10 Grietas verticales entre estructuras no coetáneas
- C11 Volumen de baños añadido posterior con otro lenguaje arquitectónico

- D1 Cuadro eléctrico e instalación interior obsoleta y en mal estado
- D2 Ausencia de iluminación exterior
- D3 Iluminación interior obsoleta y deficiente
- D4 Ausencia de red de fontanería y saneamiento interior
- D5 Ausencia de red de saneamiento municipal en los alrededores

- A1 Desmontaje, recolocación y retraca del cuadro de mandos de la instalación
- A2 Desmontaje y retirada de las piezas varias alrededor de la turbina
- A3 Limpieza y pintura de la turbina original con fin expositivo

- A4 Cierre de huecos con chapas de acero barnizadas
- A5 Aislamiento interior, panelado de paredes y pintura
- A6 Retirada y sustitución de carpinterías exteriores. Mismo material y color que las originales.

- A7 Cambio de todos los vidrios. Vidrios nuevos con cámara.
- A8 Retirada y sustitución de las puertas de entrada, salida a exterior y acceso a sala anexa

- A9 Apertura de forjado y sustitución de la barandilla de bajada a sótano
- A10 Limpieza y tratamiento superficial de protección de las baldosas hidráulicas existentes

- A11 Montaje de carpintería en huecos de planta sótano
- A12 Previo lijado, aplicación de pintura en cerchas estructura principal
- A13 Añadir protecciones a la escalera de patas. Nueva escalera en esquina opuesta

- A14 Nuevas pasarelas de mantenimiento en cota + 7,40m. Acero galvanizado
- A15 Protección de la turbina

- B1 Desmontaje de las estructuras interiores fuera de uso
- B2 Demolición de forjado existente y construcción de nuevo forjado. Nuevo pavimento de baldosa hidráulica
- B3 Instalación de nuevo falso techo de malla metálica
- B4 Aislamiento interior, panelado de paredes y pintura
- B5 Cambio de las carpinterías de ventanas en mal estado
- B6 Retirada del árbol que ha penetrado en la estructura del edificio
- B7 Atrantado de fachada principal
- B8 Construcción de módulo de baños higiénicos.

- C1 Restauración de revestimientos exteriores
- C2 Restauración de letras corpóreas
- C3 Pintura rejas alzado este y retirada cierres ventana fachada oeste
- C4 Sustitución de canalones y bajantes por otros nuevos
- C5 Incorporación de aislamiento e impermeabilización por exterior. Reposición de las tejas
- C6 Limpieza y pintura de estructura metálica exterior (compuestas). Recolocación de ciertos perfiles.
- C7 Reparación del pavimento exterior. Sustitución de los perfiles perimetrales y de esquina.
- C8 Lijado y pintado de barandilla exterior
- C9 Eliminación de elementos metálicos varios en fachadas
- C10 Sellado y marcado con perfilera de juntas verticales
- C11 Demolición de volumen de baños exteriores
- C12 Nuevas protecciones para la seguridad del nuevo uso
- C13 Reposición pavimento exterior y conformación de nuevas pendientes en acceso principal

- D1 Cambio completo de la instalación de electricidad
- D2 Nueva instalación de iluminación exterior
- D3 Nueva instalación de iluminación interior
- D4 Instalación de equipo de potabilización y nueva red de fontanería
- D5 Sanear interior y punto exterior de tratamiento de aguas residuales
- D6 Nueva instalación de ventilación, según normativa y uso
- D7 Protección contra incendios: señalización, extinción, etc.
- D8 Instalación de repetidor 5g
