PLANO EDIFICIO ESTE  
**01A** HORNO TEJAR  
ESTADO ACTUAL

“Obra de Rehabilitación Integral de la Antigua Central Hidroeléctrica “Virgen del Pilar” (Actuación 3 - Eje 1) y de un horno-tejador para producción alfarera (Actuación 16 - Eje 4)” (Financiado por los Fondos Next Generation-EU a través del PRTR (C141-S3) - Actuaciones 3 y 16)

PLANO EDIFICIO ESTE HORNO TEJADOR  
01R TRABAJOS A REALIZAR

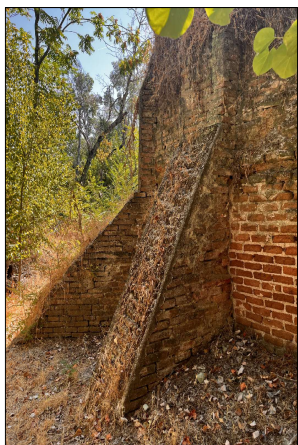
El horno se encuentra en buen estado de conservación pues es una construcción rca con importantes contrafuertes que sirven de sustento al muro circular central. Se conserva en perfecto estado la boca de alimentación del fuego configurada con sillares de granito sobre los que apoya la fábrica de ladrillo refractario que conforma el horno propiamente dicho.

FOTO 1. Vista de los contrafuertes

La rehabilitación de este elemento etnológico no requiere más que la consolidación del mismo, en ningún tipo de alfileros, únicamente la protección de la coronación de los muros, tanto del circular del propio horno como de los contrafuertes en los que se apoya. Todo se realizará con los mismos materiales con los que originalmente fue construido este horno de tejar.

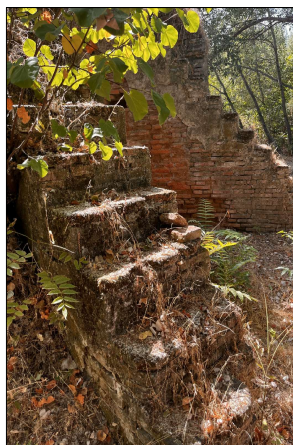
FOTO 2. Vista antepechos con 14 escalones

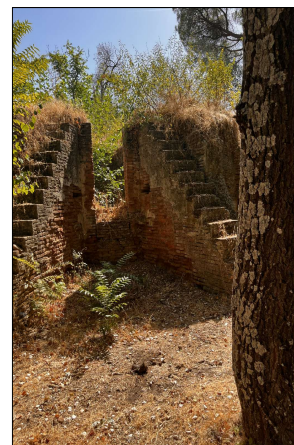
FOTO 3. Vista antepechos con 14 escalones

Esta escalera presenta una superficie de contacto que invita a plantear que sufrió una reforma o ampliación en un momento indeterminado para hacerla más alta. El espacio frontal tiene 3 x 1,45 m., mientras que el vano es de 0,80 x 1,80 m. El muro que conforma el acceso presenta un grosor de 75 cm.

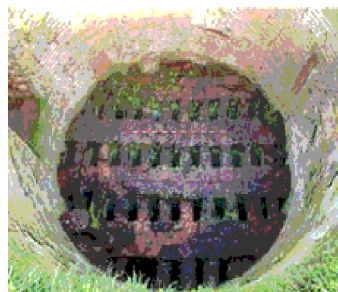
Aparentemente la panalla se conserva íntegramente, los arcos de ladrillo sobre los que se apoya presentan algún desprendimiento puntual que deberá ser consolidado.

FOTO 5. Cámara de cocción. Parrilla

En citado espacio se encuentra la parrilla, lugar donde se instalaban los materiales destinados a la cocción. Está soportada por cuatro arcos de la de 50 cm. de ancho y contiene celosías rectangulares de 20 x 40 cm. A la misma se accede por un vano de carga o cargadero, orientado al oeste, presenta una planta abocada y está flanqueado por dos antepechos que a su vez sirven de escaleras formadas por 14 escalones que servían para acceder a la parte superior.

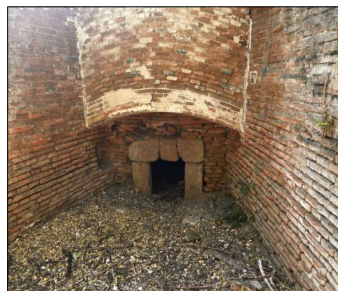
FOTO 6. Acceso a la cámara de combustión

Por su parte, la zona de acceso a la cámara de combustión tiene planta abocada, los antepechos tienen una longitud de 3,75 m. y un grosor de 65 cm. El vano, orientado hacia el norte, está realizado con bloques de granito y conforma un marco de 1,28 x 1 m., cuya anchura es de 30 cm., lo que deja un hueco de unos 60 x 40 cm. Se encuentra en un espacio de 1,90 m. de ancho bajo dos arcos. El interior es escarzano y presenta un saliente de 60 cm. en relación con el plano de alzado vano. Por su parte, en uno de los laterales hay una pequeña hornocina de 42 x 40 x 33 cm. Toda la estructura del horno está rodeada por 15 contrafuertes macizados en su núcleo para evitar su pandeo, contrarrestando la dilatación de la pared de la estructura.

La boca del horno que alimenta la cámara de combustión es de sillares de granito. El suelo frente a dicha boca conviene rebajarlo a su cota original, pues ha sido alterado por sucesivas capas de sedimentos. La cámara de combustión presenta un buen estado y únicamente requiere de una limpieza del material acumulado, dejando vista la panalla de obra existente que sirve de soporte y suelo para la cámara de cocción sobre esta.

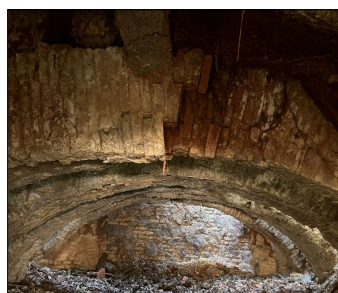
FOTO 7. Cámara de combustión.

La cámara de combustión tiene planta circular, con un diámetro aproximado de 4,50 m. En ella se encuentra el hogar, lugar donde se produce la quema de la materia vegetal (leña) convertida por mortero con un alto poder calórico (leña seca, etc.) obteniendo posteriormente un buen número de horas, pues la cocción se produce a unos 1000° C. En su interior se sitúan cuatro grandes arcos escarzanos de unos 50 cm. de ancho cada uno, realizados en ladrillo macizo unido con mortero de cal que sostienen la parrilla del horno, la cual separa la cámara de combustión y la de cocción.
