**MEMORIA VALORADA PARA LOS  
TRABAJOS DE MANTENIMIENTO DEL CONJUNTO CONVENTUAL DEL CARMEN.**

**Plaza San Andrés nº6, Talavera de la Reina (Toledo).**

**EXCMO. AYUNTAMIENTO DE TALAVERA**

**Pedro Ponce de León. Arquitecto.**

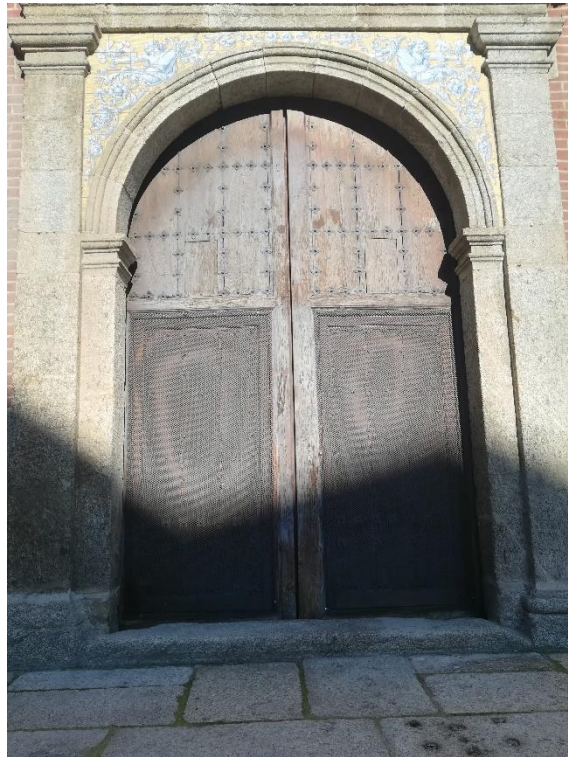
1.- PORTADA DE MADERA HISTÓRICA CON DAÑOS SUPERFICIALES POR EFECTOS DEL AGUA, SOL (UV, IR),...

- 14.- Repasos carpinterías de aluminio y de madera. (Cierres, aperturas, engrase, aceitado).
- 15.- Restauración de la puerta por la parte exterior, comprendiendo el decapado del acabado actual, emplastecido con resina epoxi madera, lijado, y acabado decorativo con lasur a poro abierto para exteriores mate cogiendo el tono actual de la puerta por el interior. (2 hojas, de dimensión total 2,40m.x 3,70m.).

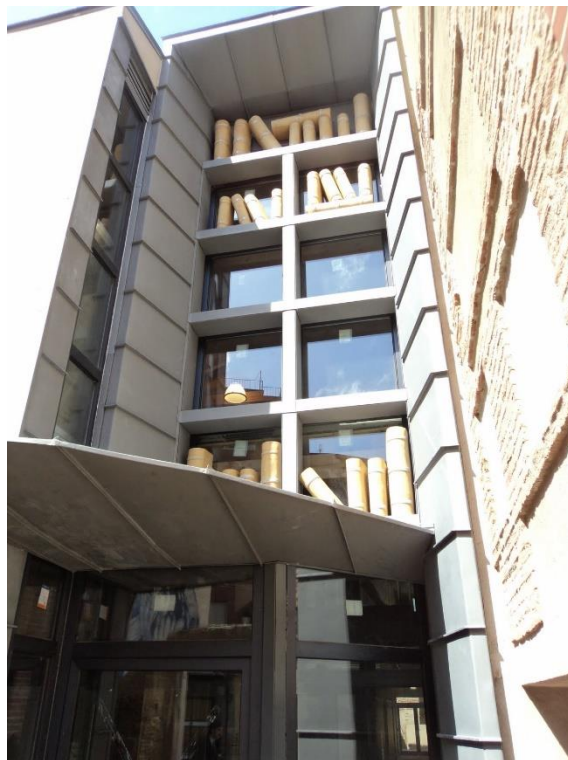
2.- ACCESO PRINCIPAL A BIBLIOTECA. PARAMENTO LATERAL (CAJA DEL ASCENSOR) A SELLAR Y AISLAR TÉRMICAMENTE

- 18.- Inspección, repaso y limpieza general de sumideros y albañales.
- 19.- Tratamiento lateral de ascensor con interposición de aislamiento térmico y reparación de acabado exterior.

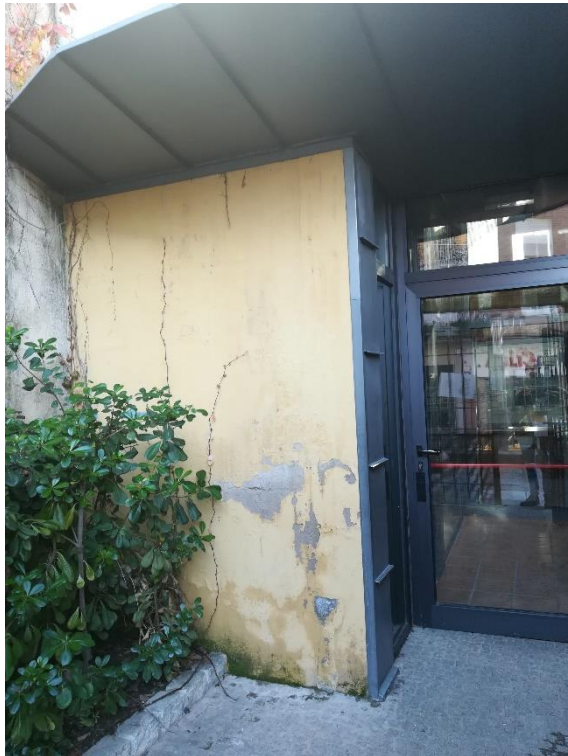
3.- VEGETACIÓN A ELIMINAR EN ACCESO A BIBLIOTECA PARA ELIMINAR HUMEDADES POR CAPILARIDAD EN MUROS. PARAMENTO A REPARAR/ REVESTIR Y EN SU CASO AISLAR TÉRMICAMENTE

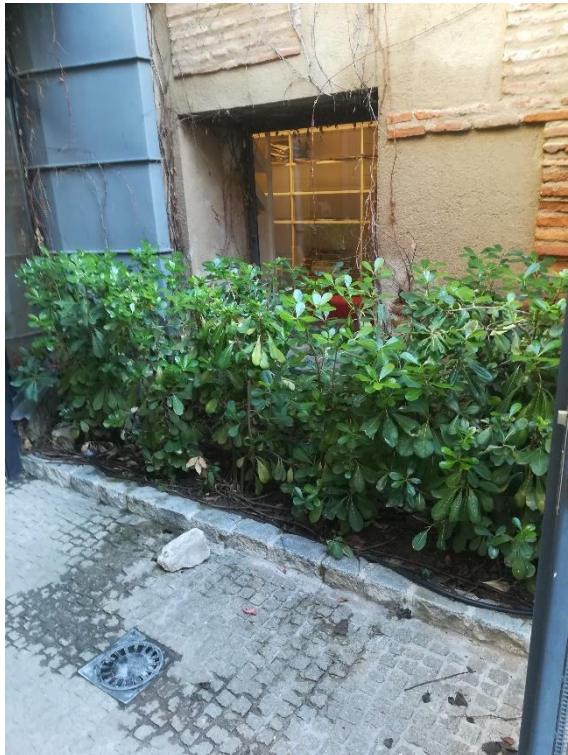
4.- VEGETACIÓN Y JARDINERAS EN TERRENO A ELIMINAR EN ACCESO A BIBLIOTECA PARA ELIMINAR HUMEDADES POR CAPILARIDAD EN MUROS. (NUEVAS JARDINERAS PREFABRICADAS Y EXENTAS).

- 20.- Retirada de especies vegetales y de tierra vegetal, eliminación de jardineras, solado completo del espacio con revisión de sumidero y colocación de muebles jardineras con especies arbustivas aromáticas y tapizantes.

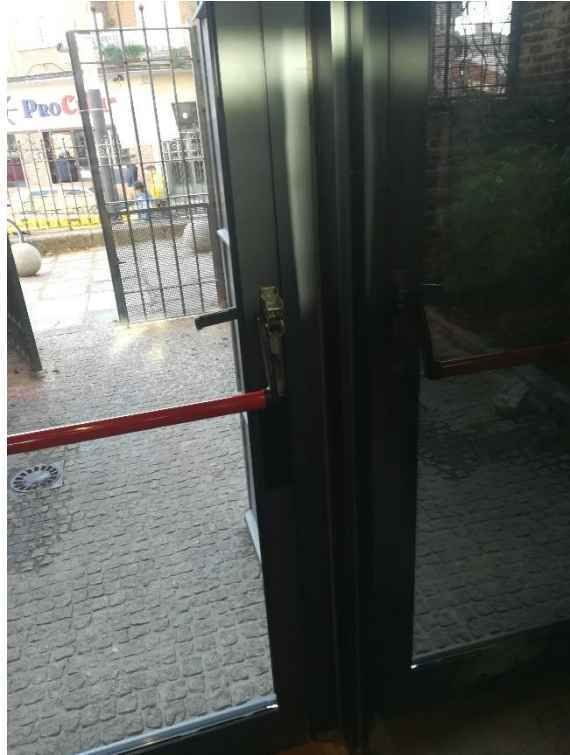
5.- REVISIÓN Y REPARACIÓN DE ELEMENTOS EN PUERTAS DE ACCESO

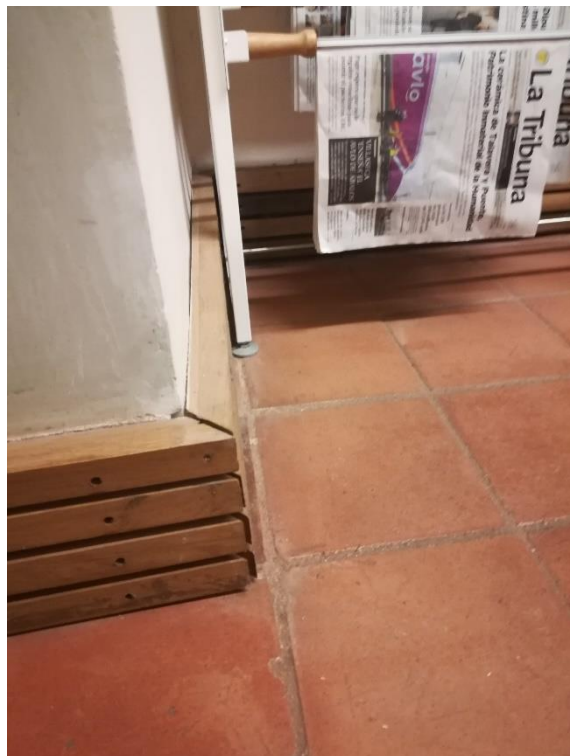
6.- ZONAS DE RODAPIÉ AFECTADAS POR HUMEDAD Y DESPRENDIDOS DE PARAMENTOS VERTICALES

- 13.- Restauración del rodapié, comprendiendo la sustitución de aquellas unidades en muy mal estado y/o que falten, lijado fino de la superficie, y una aplicación de un lasur a poro abierto incoloro mate en base a agua para homogeneizar el tono y proteger de la humedad.

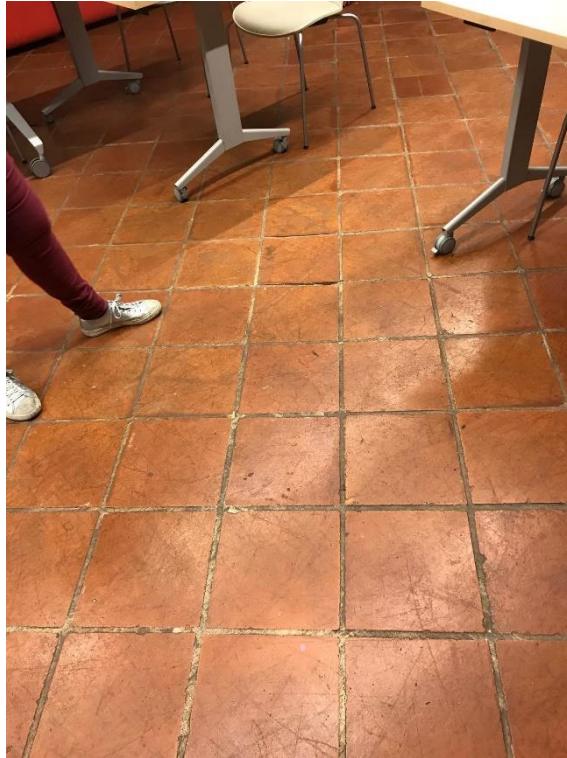
7.- DAÑOS EN PAVIMENTO DE BARRO COCIDO A REPARAR

- 16.- Limpieza y decapado con Sanigel y máquina rotativa con cepillos no abrasivos, aspirado de líquidos para no dejar residuos en las baldosas y eliminación de eflorescencias y manchas de aceite, goma o pinturas mediante FILA PS87 y posterior tratamiento mediante aplicación de FILA PT10 para mantener el tono natural de la baldosa, finalmente se procederá al ennoblecimiento del solado mediante la aplicación de dos manos de ACEITE MATE/BRILLO a la cera o rústico para protección extra del suelo contra todo tipo de manchas y uso. Incluso traslado de estanterías y mobiliario para realizar los trabajos.

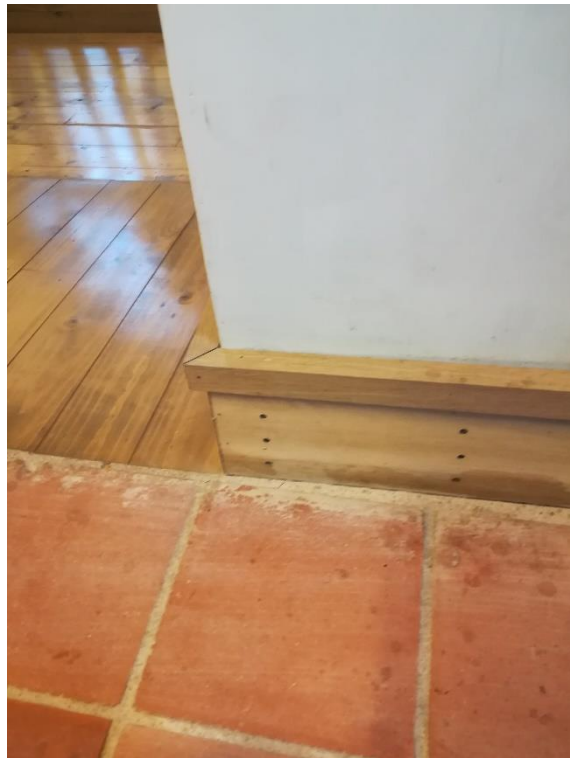
8.- ZONAS DE RODAPIÉ AFECTADAS POR HUMEDAD POR EFECTO DE LIMPIEZA

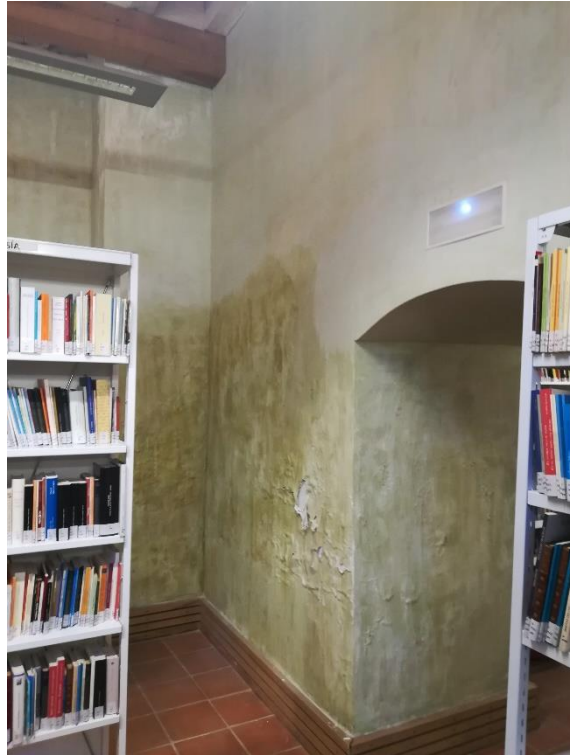
Los daños principales detectados en esta área son debidos a la presencia de agua. Las patologías más importantes proceden de la finca abandonada colindante por el este, donde al no existir ni edificio, ni cubierta, ni sistema de recogida de las aguas pluviales se filtran al terreno y por capilaridad ascienden por los muros medianeros de la Iglesia. Se deberán llevar a cabo trabajos que reduzcan la capacidad de absorción de los muros de fábrica del inmueble, pero también se considera necesario construir un andador de un metro de anchura con pendientes hacia fuera, que aleje el agua llovediza de estos paramentos.

9.- DAÑOS EN PARAMENTOS INTERIORES DE LA IGLESIA POR HUMEDAD DE CAPILARIDAD Y FILTRACIONES DE PARCELA COLINDANTE (INTERIOR LADO ESTE)

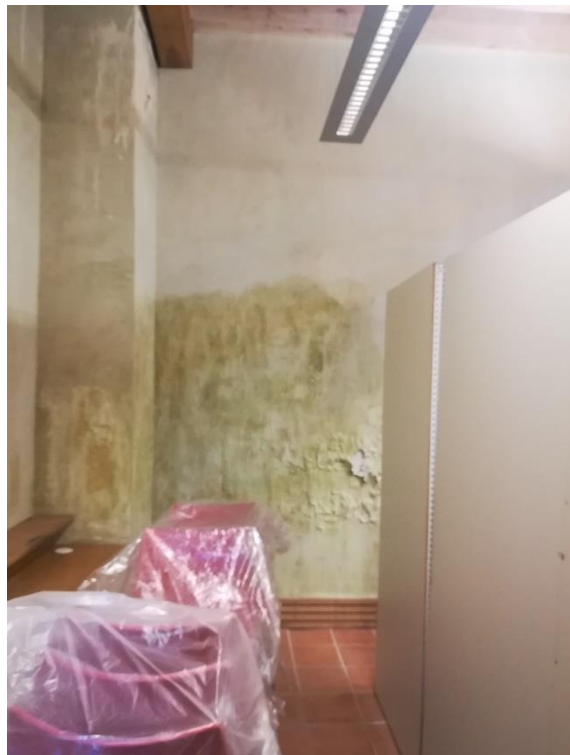
10.- DAÑOS EN PARAMENTOS INTERIORES DE LA IGLESIA POR HUMEDAD DE CAPILARIDAD Y FILTRACIONES DE PARCELA COLINDANTE (IDEM ANTERIOR)

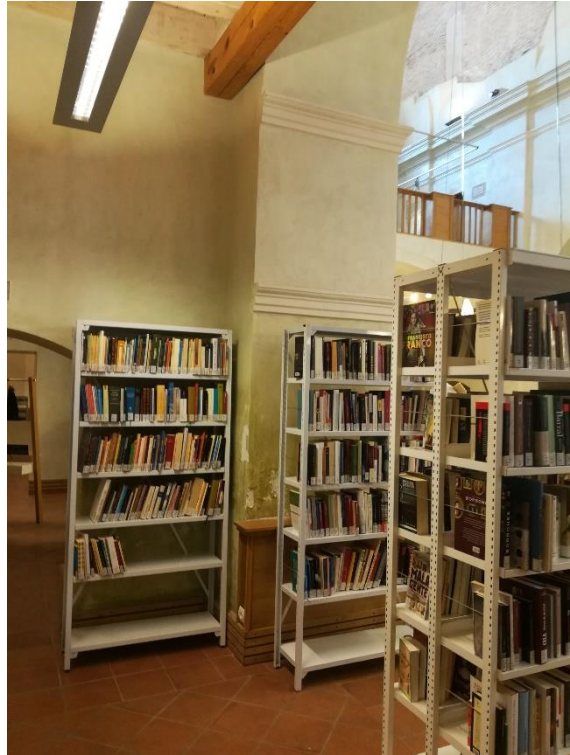
11.- DAÑOS EN PARAMENTOS INTERIORES DE LA IGLESIA POR HUMEDAD DE CAPILARIDAD Y FILTRACIONES DE PARCELA COLINDANTE. (ID. ID)

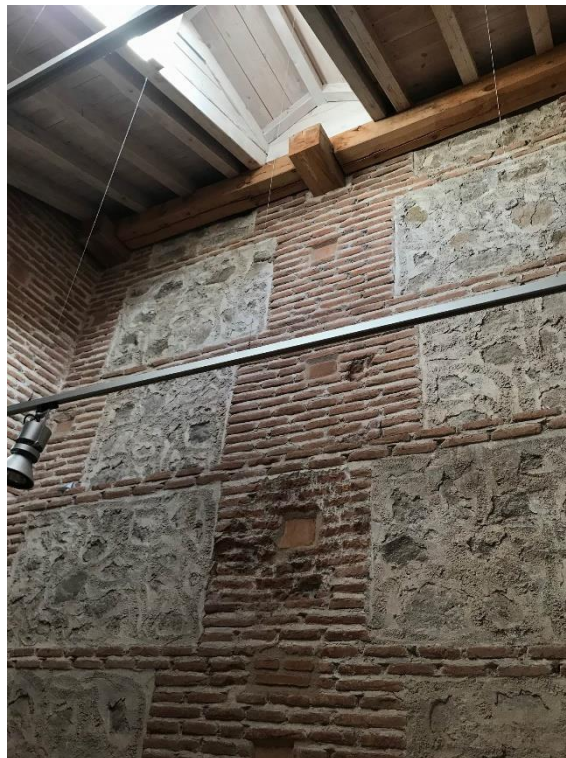
12.- FILTRACIONES DE AGUA A TRAVÉS DE TRONERAS DE LA IGLESIA

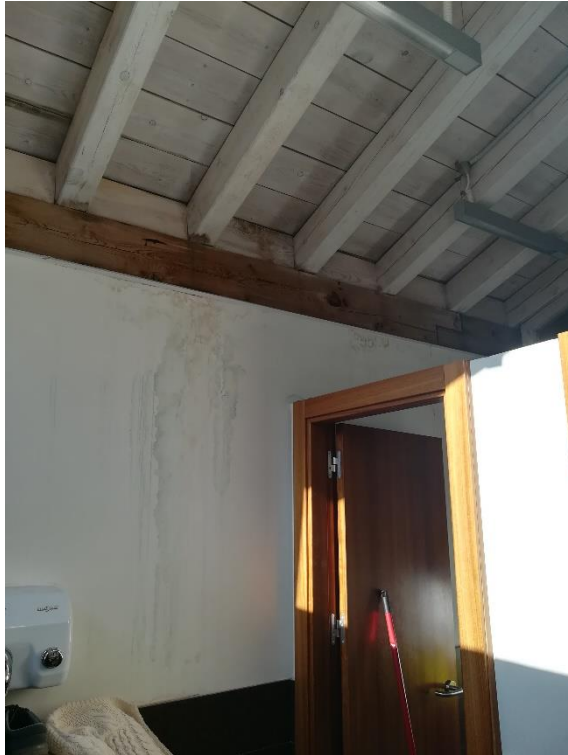
También hay filtraciones de agua de lluvia que se producen a través de la cubierta, por lo que se deberán revisar estas áreas de tejado.

13.- CARRERA DE MADERA Y PARAMENTOS VERTICALES AFECTADOS POR FILTRACIONES DE AGUA DE LA CUBIERTA DE LA IGLESIA (PLANTA ALTA, LADO OESTE)

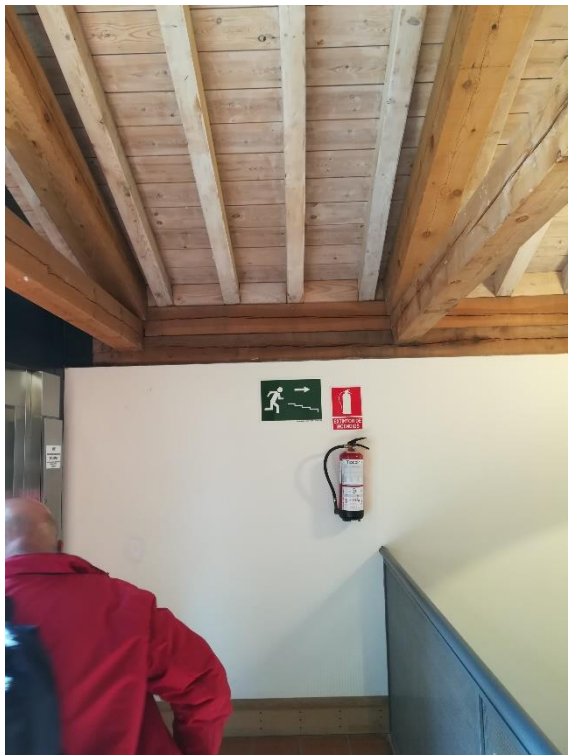
14.- CARRERA DE MADERA AFECTADA POR FILTRACIONES DE AGUA DE LA CUBIERTA DE LA IGLESIA (ID.ID).

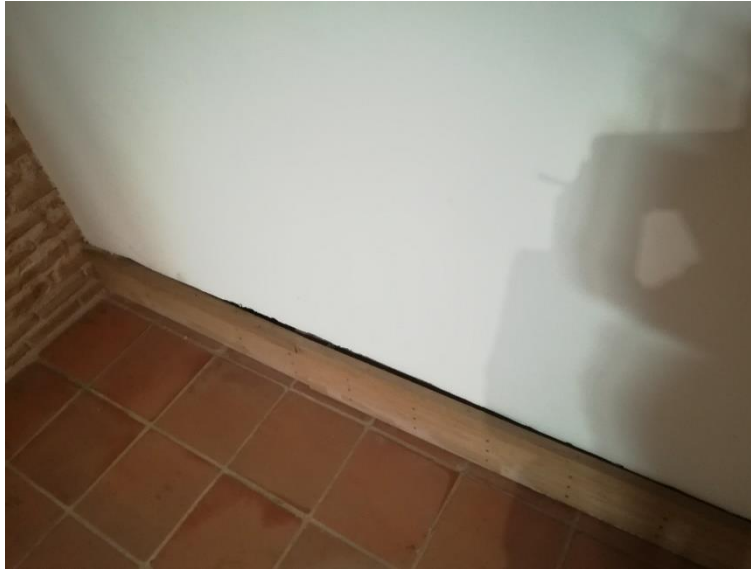
15.- RODAPIÉ DESPRENDIDO DE PARAMENTOS VERTICALES

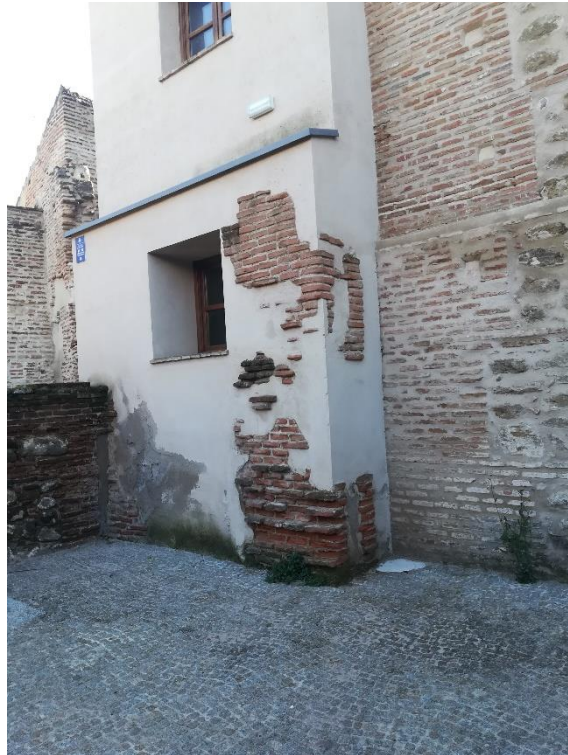
Finalmente se han observado también filtraciones y manchas de humedad por salpique del agua de lluvia en retalles y salientes de muros que no cuentan con suficiente goterón o con baberos de zinc que los protejan.

16.- REVOCOS DESPRENDIDOS Y LADRILLOS METEORIZADOS POR EFECTO DE AGUAS DE LLUVIA, CAPILARIDAD Y SALPIQUE

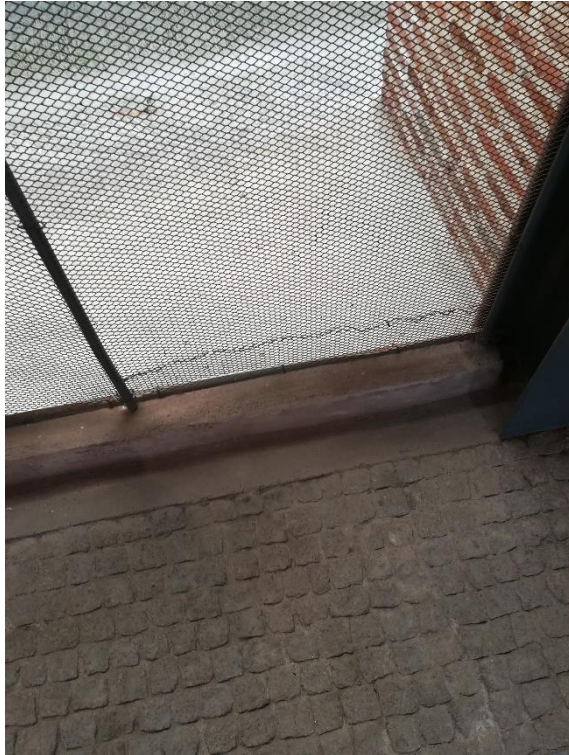
17.- CERRAMIENTO DE MALLA METÁLICA EN NAVE/LEÑERA A REPARAR/COMPLETAR

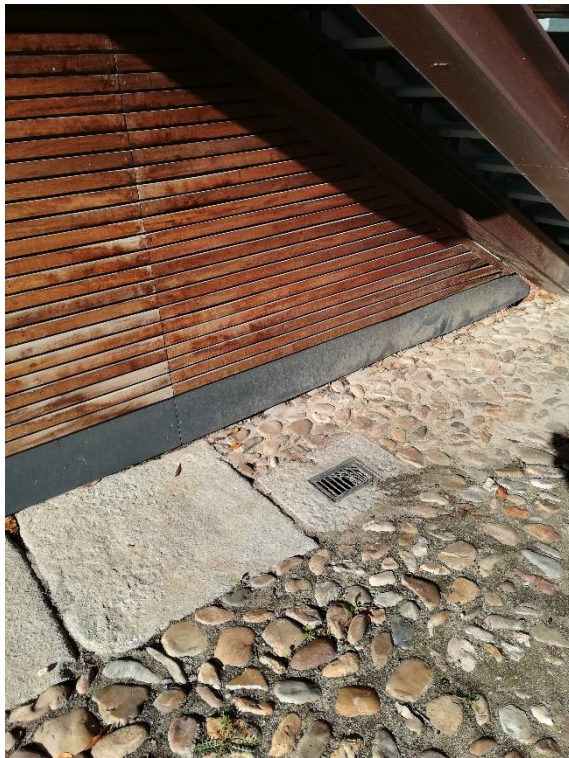
También se deberá actuar sobre el revestimiento de fachada a base de listones de madera horizontales, decolorados y deteriorados por la acción del sol y la lluvia.

18.- REVESTIMIENTO DE LISTONES DE MADERA DE NAVE/LEÑERA DETERIORADO POR EFECTOS CLIMATOLÓGICOS: AGUA, SOL,...

24.- Acabado decorativo de los listones de madera, comprendiendo lijado fino de la superficie, y una aplicación de un lasur a poro abierto para exteriores incoloro mate en base a agua para homogeneizar el tono y proteger de la humedad y de la luz ultravioleta.

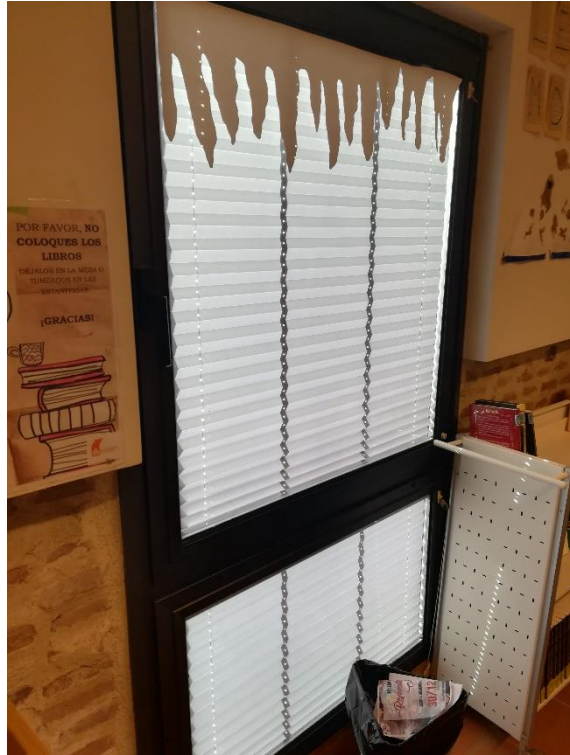
Además se ha observado en esta parte del edificio la necesidad de llevar a cabo labores de mantenimiento de las carpinterías de aluminio, ya que del uso normal hay algunas hojas que se han desajustado y por tanto no cierran, o a las que se les ha rota las manillas y tiradores de apertura de la ventana, o de subida y bajada de las cortinillas de oscurecimiento situadas entre los vidrios.

19.- CARPINTERÍAS DE ALUMINIO CON CORTINILLA ENTRE VIDRIOS A REPARAR/AJUSTAR CIERRE, A CAMBIAR TIRADORES, Y REVISAR CORTINILLAS

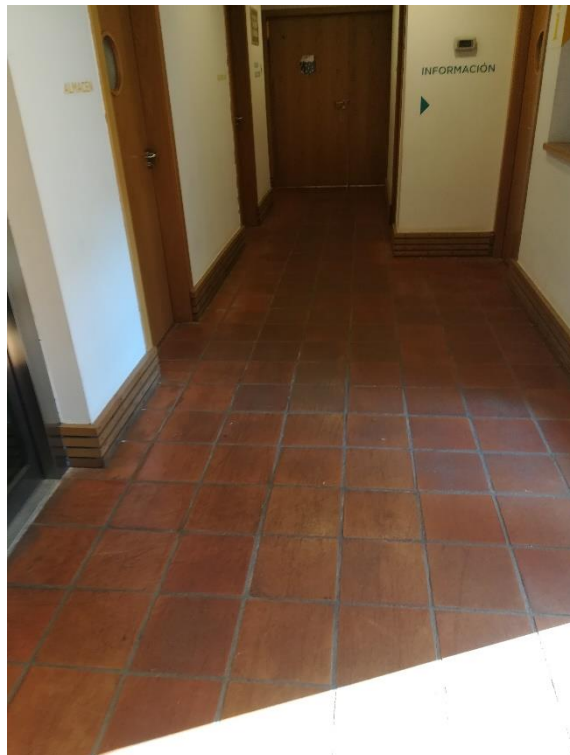
20.- BALDOSAS DE BARRO COCIDO Y RODAPIÉ A REPARAR

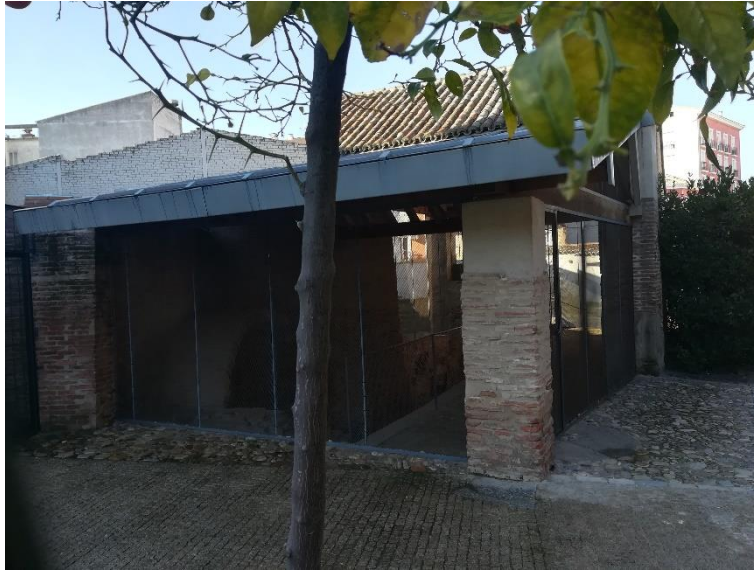
21.- VISTA DE CERRAMIENTO DE MALLA DE ZONA HORNOS/COBERTIZO

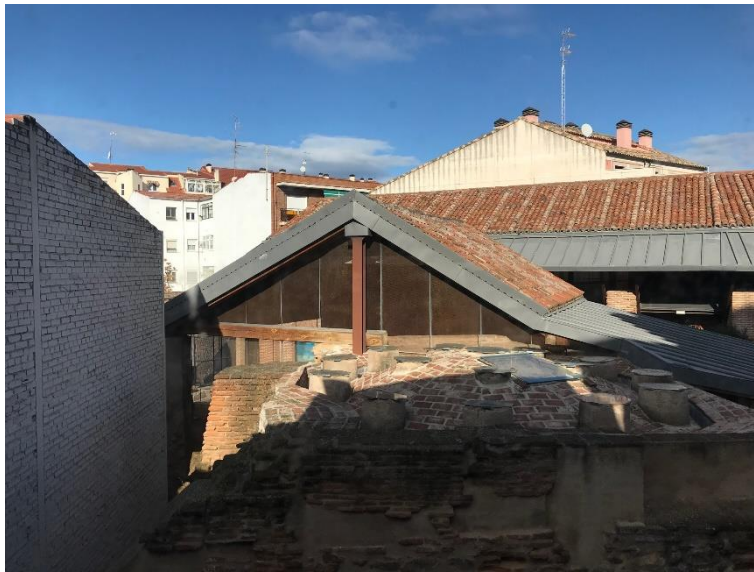
22.- CUBIERTA DE HORNOS/COBERTIZO Y MALLAS DE HIERRO CON PRESENCIA DE ÓXIDO Y PEQUEÑAS FALTAS Y MEDIANERAS A REVESTIR/PROTEGER

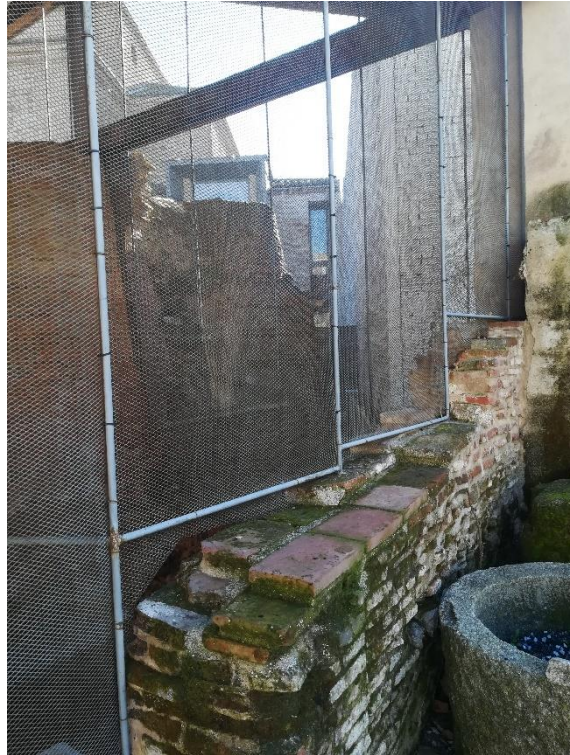
En esta zona se deberá actuar sobre el pavimento cerámico, limpiando y eliminando las manchas de eflorescencias, recolocando las piezas descolocadas o faltantes. Por otro lado, se ha observado la rotura en algunas áreas de la malla metálica de cerramiento y la oxidación de algunas zonas, por lo que se deberá restituir a su estado original para evitar la entrada de roedores y aves al interior de este espacio.

23.- MALLA DE HIERRO DE ZONA HORNOS/COBERTIZO CON PRESENCIA DE ÓXIDO Y PEQUEÑAS FALTAS

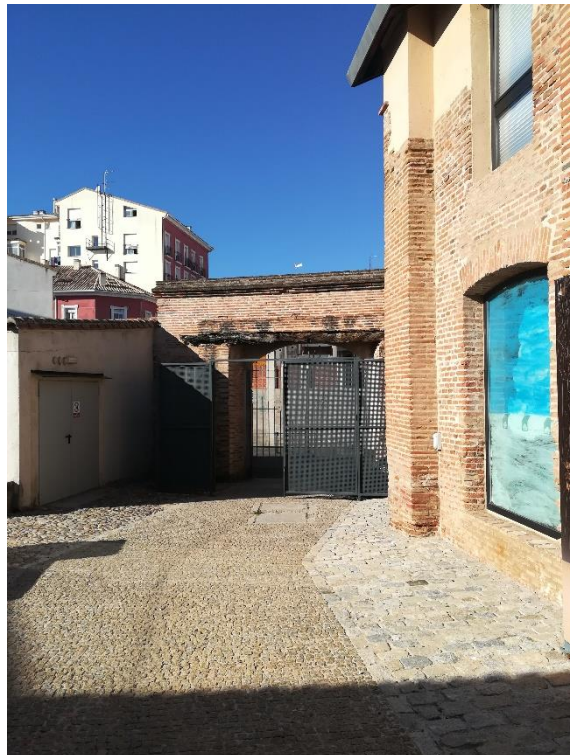
24.- ACCESO C/PADRE SALMERÓN. CARGADERO DE MADERA DAÑADO A SUSTITUIR Y PROTEGER CON BABERO DE ZINC

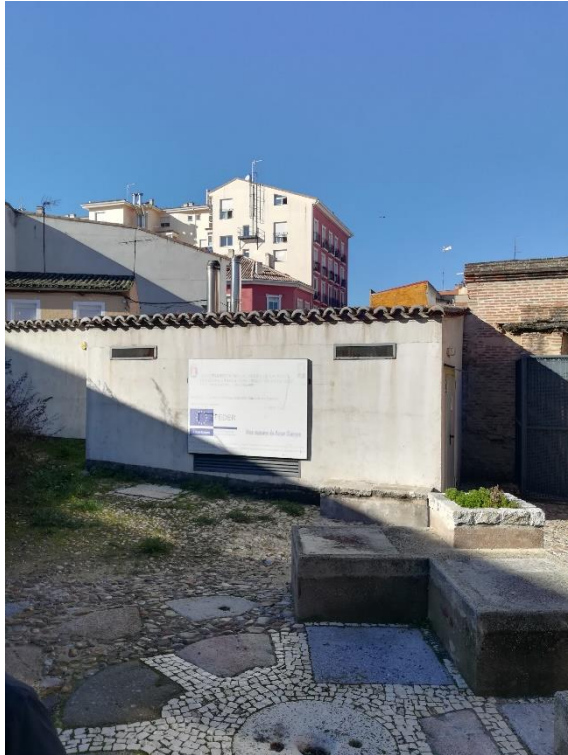
25.- PARAMENTOS A REPARAR DE CASETA DE INSTALACIONES Y ESPACIOS LIBRES  
CON PRESENCIA DE VEGETACIÓN PARASITA A ELIMINAR

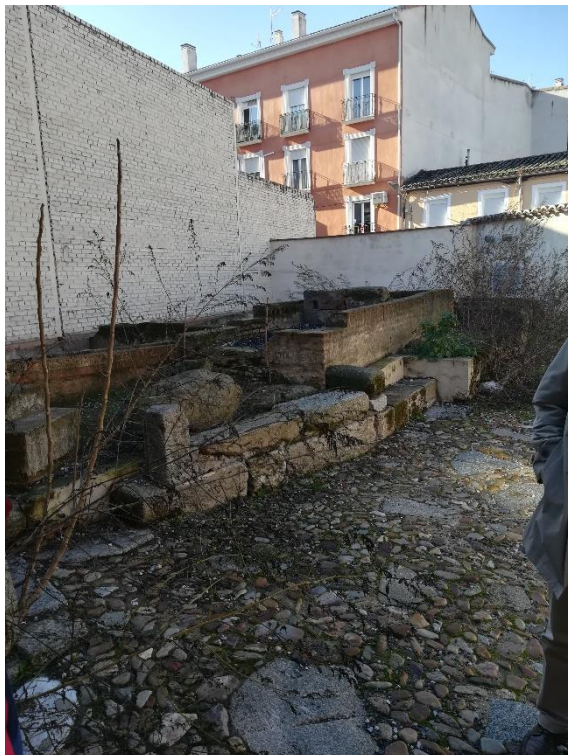
Los daños observados en estas áreas son debidos a la falta de mantenimiento. Por un lado se deberán aislar y proteger las canalizaciones de calefacción y ACS que discurren al aire libre y por otro se tendrían que eliminar las especies vegetales parásitas que han crecido de forma aleatoria sobre los pavimentos y paramentos verticales.

26.- ESPACIOS LIBRES CON PRESENCIA DE VEGETACIÓN PARSITA ESPONTANEA A ELIMINAR,  
COMPLETAR FALTAS DE PAVIMENTO Y MEDIANERAS A REVESTIR/PROTEGER
