2025 - 5399

04/02/2025

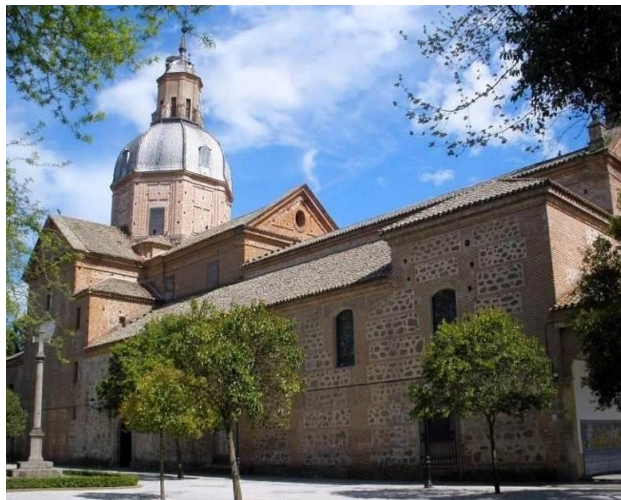
en trono de Cristo, nos muestra a su Hijo. Sobre el pequeño tamaño de la imagen, algunos sugieren que podría tratarse de una imagen de las que se llevaban a las batallas para implorar su ayuda y que fue donada a Talavera. Según la documentación consultada, primitivamente, la imagen que ya era de vestir, tuvo una peana de alabastro con las armas de los reyes de Castilla, y la describían como una talla madera posiblemente de cedro, de altura de menos de media vara, con el Niño Jesús en brazos y poco menor que la de Guadalupe y menos moreno el rostro.

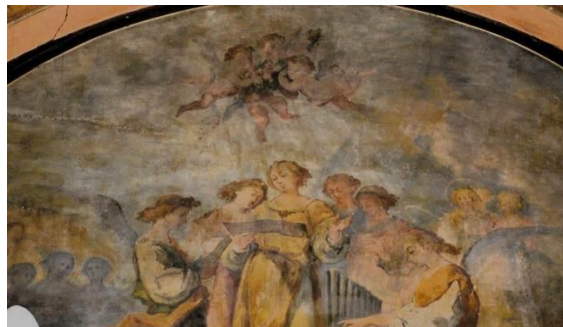
- **Pinturas sobre lienzo:** Aparecen en el luneto del ático, en la cenefa perimetral, a modo de guardapolvo o enmarque y en los fondos traseros de la arquitectura, detrás de las cuatro columnas. En las pinturas de mayores dimensiones, se aprecia un despiece, lo que confirma su adhesión al muro sin,

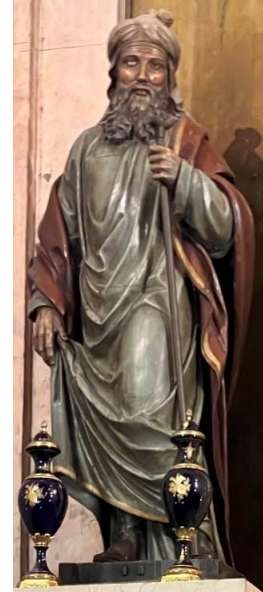
- **El bronce y el latón,** están presentes en la hornacina de la virgen y en apliques sobre

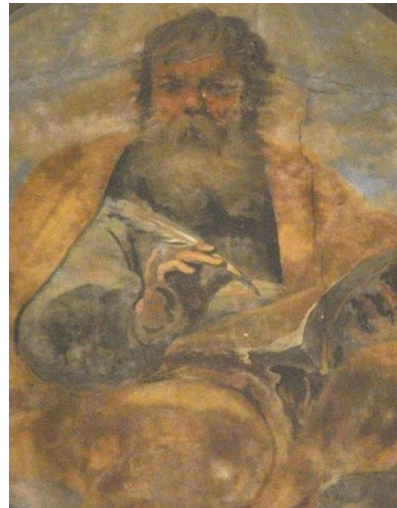
006760742004181e07e9002020414n

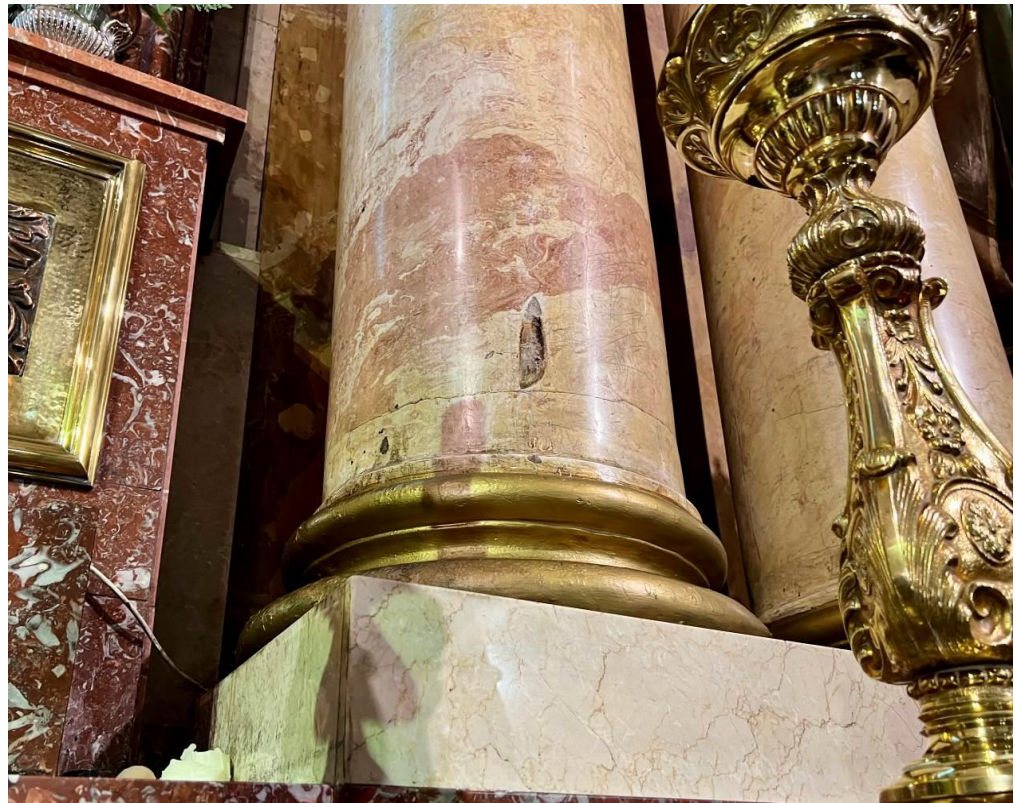
Deterioros en las columnas: pérdidas y fisuras.

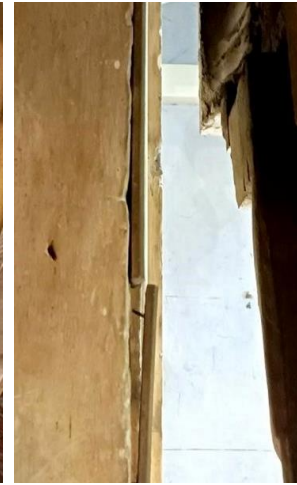
Roturas en la escayola de la arquitectura.

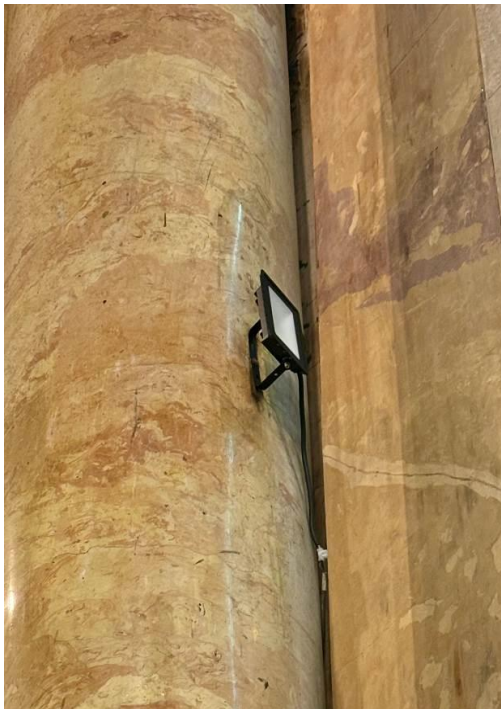
Instalación eléctrica e iluminación inadecuados.

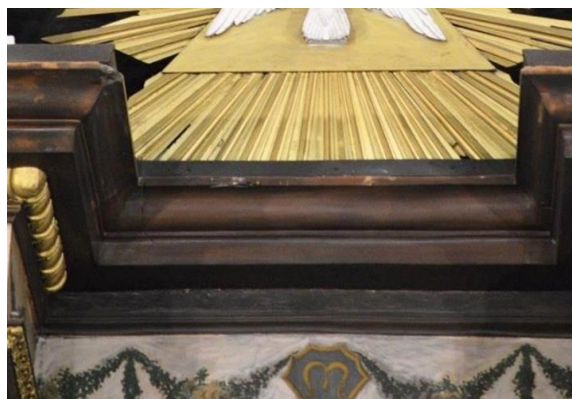
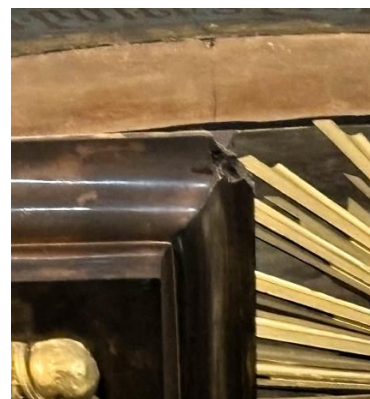
Friso del entablamento, presenta roturas pérdidas.

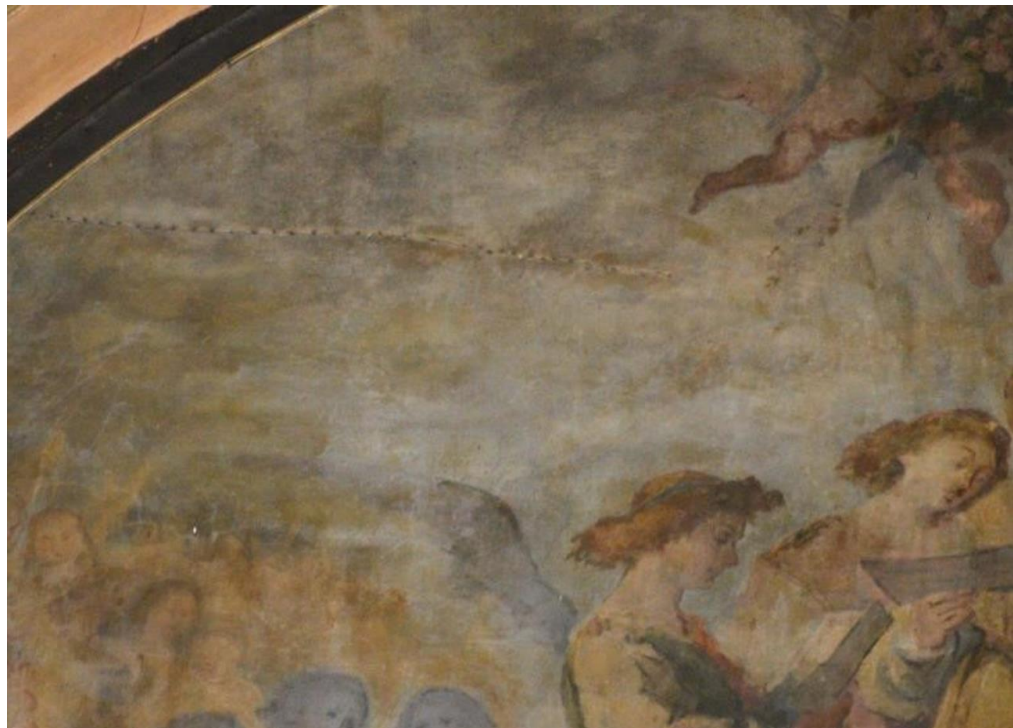
Pintura del tímpano, área izquierda. Roturas o cortes rematados con clavos, manchas por adhesivos y deterioro del barniz.

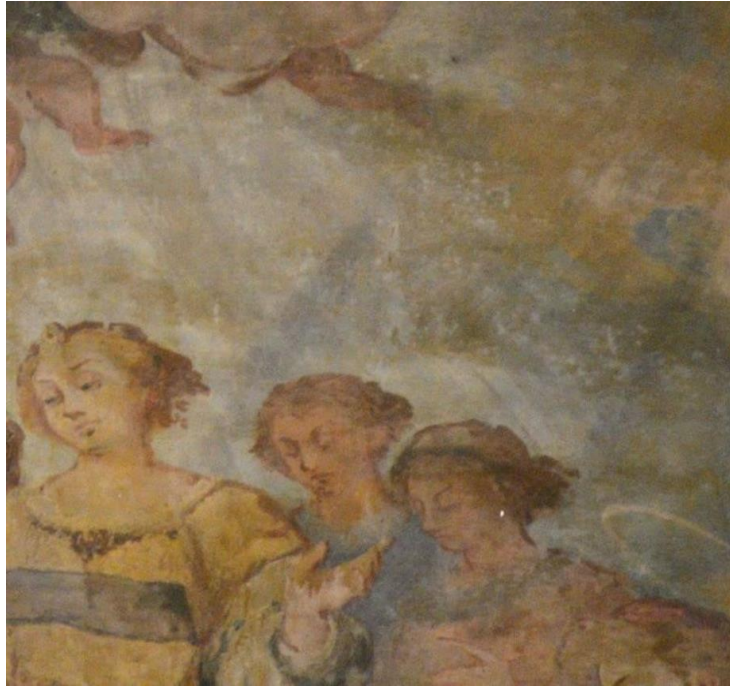
Pintura del tímpano, área central. Manchas por adhesivos y deterioro del barniz.

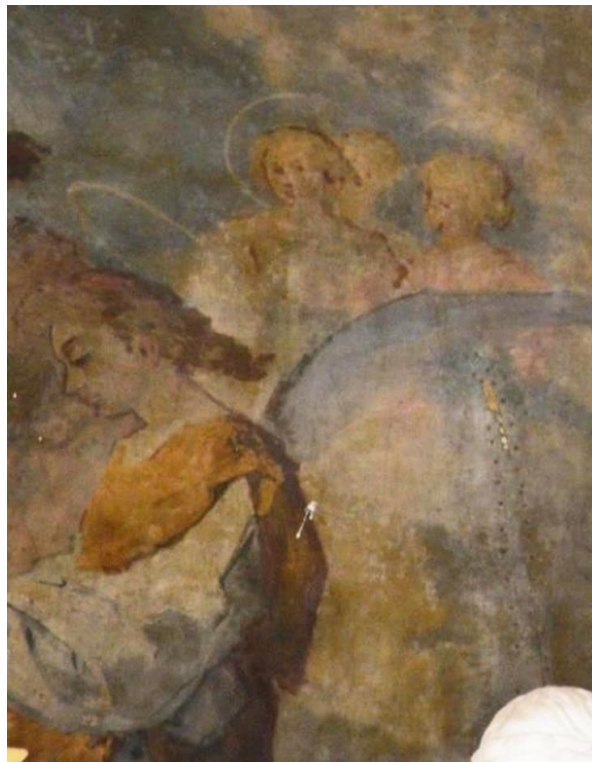
Pintura del tímpano, área derecha. Roturas o cortes rematados con clavos, manchas por adhesivos y deterioro del barniz.

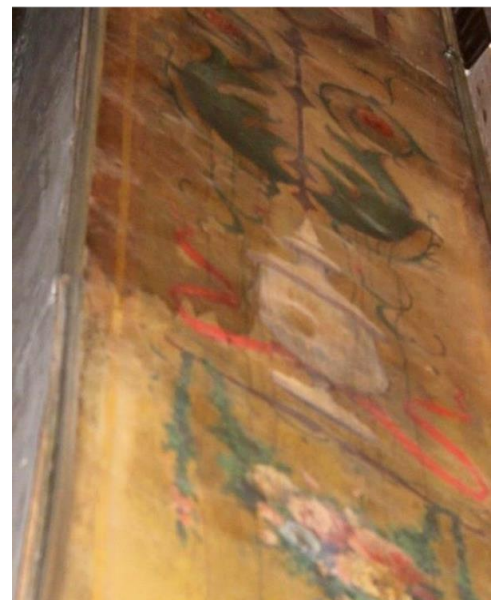
Manchas por adhesivos y deterioro del barniz.

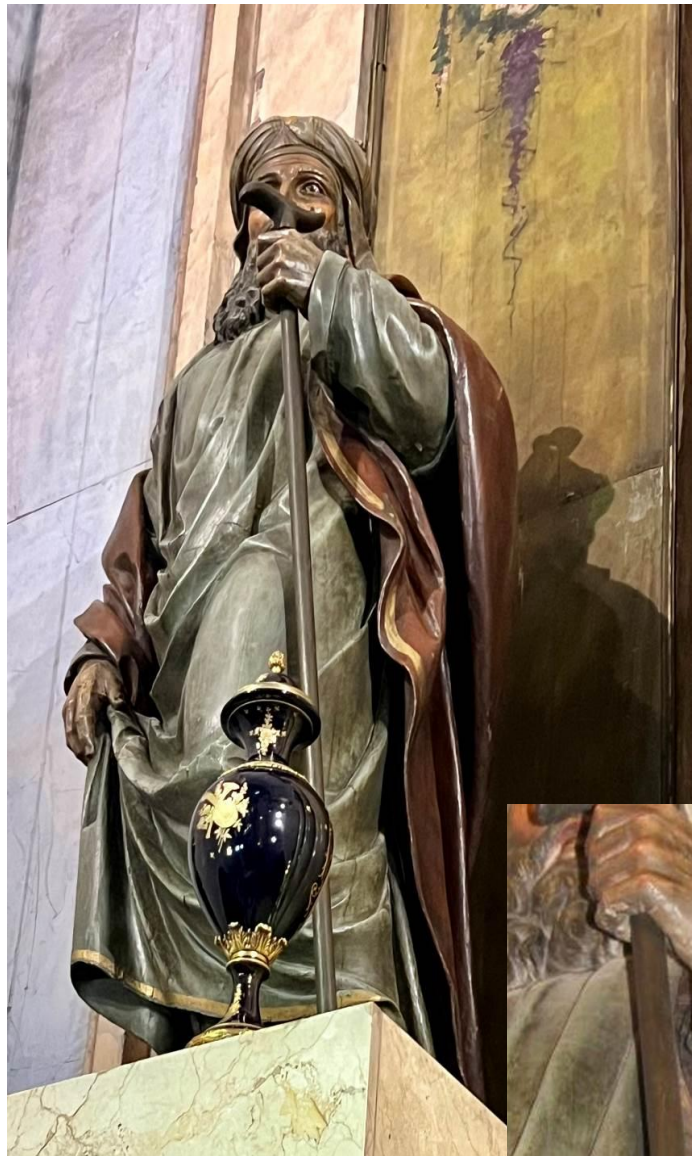
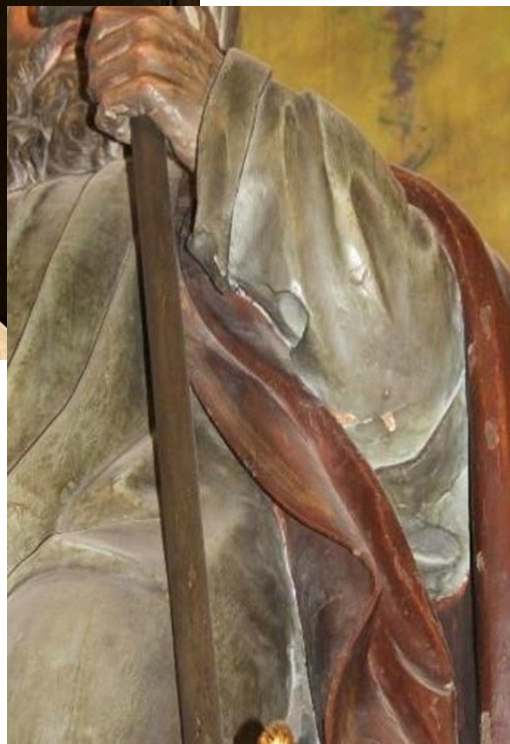
San Joaquín. Policromías en su estado actual de deterioros.

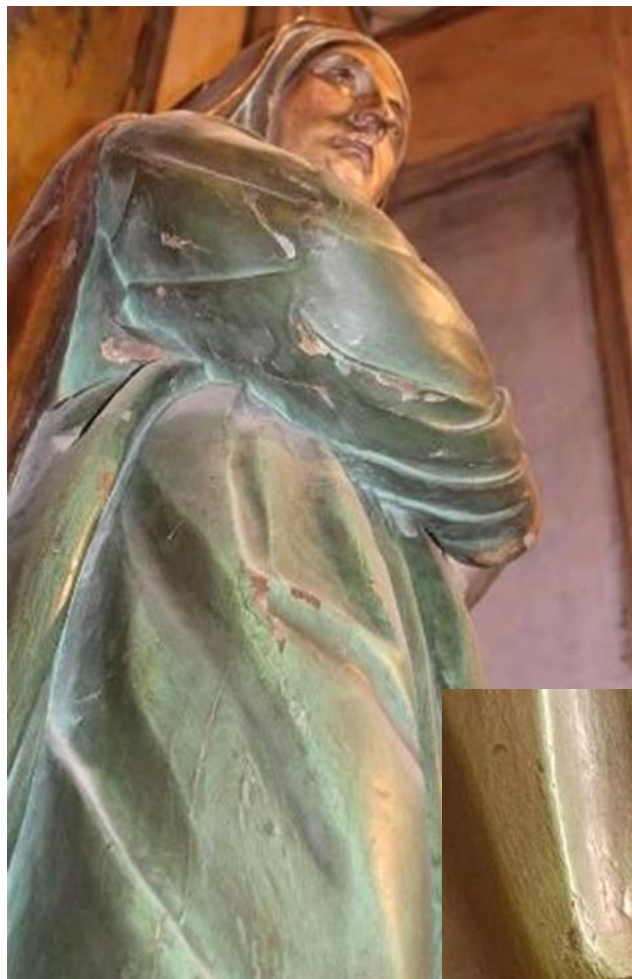
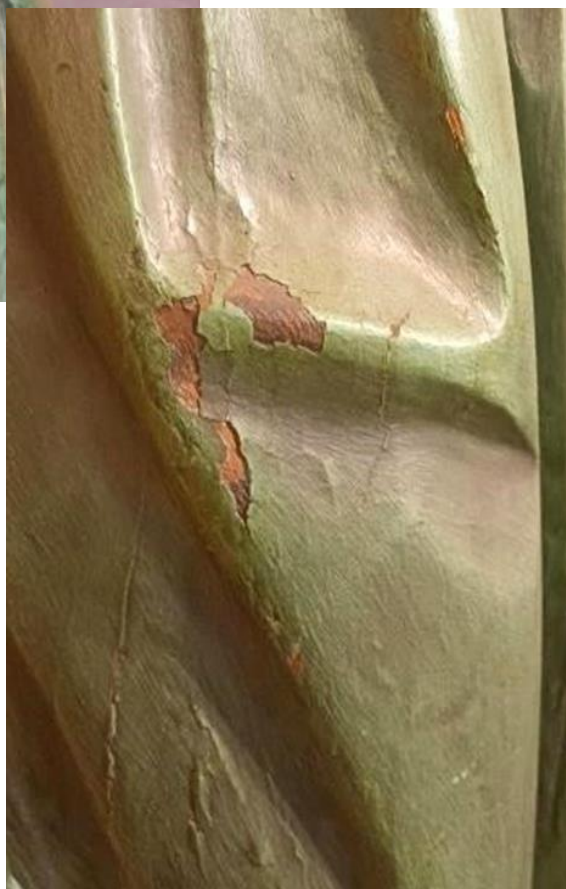
Santa Ana. Policromías en su estado actual de deterioros.
