Proyecto de Ejecución de obras del carril bici de conexión de Talavera la Nueva al centro urbano de Talavera de la Reina

SITUACIÓN ACTUAL

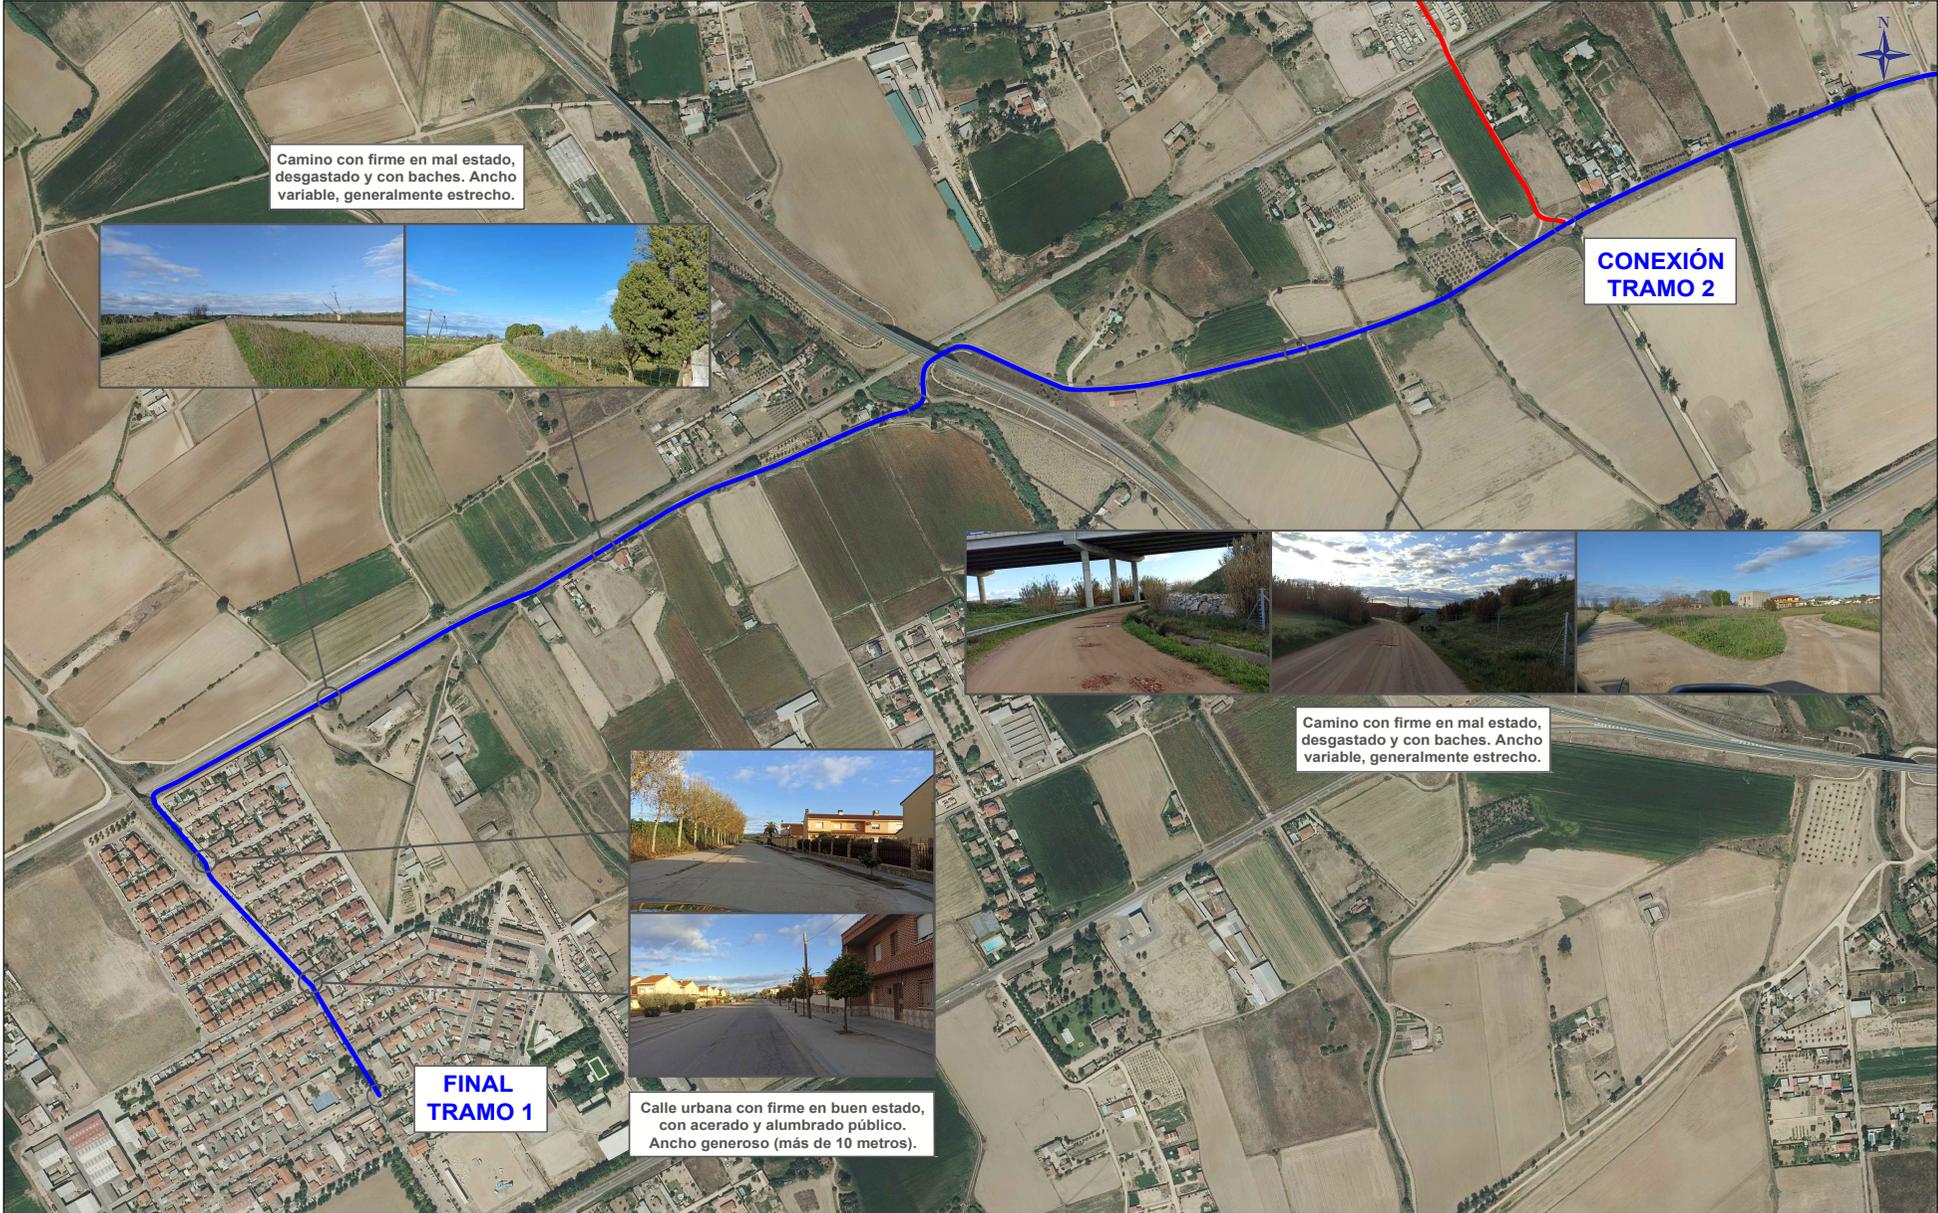
Camino con firme en mal estado, desgastado y con baches. Ancho variable, generalmente estrecho.

Calle urbana con firme en buen estado, con acerado y alumbrado público. Ancho generoso (más de 10 metros).
