Ayuntamiento de Talavera de la Reina

ANEXO Nº1

ESTUDIO DE UBICACIONES

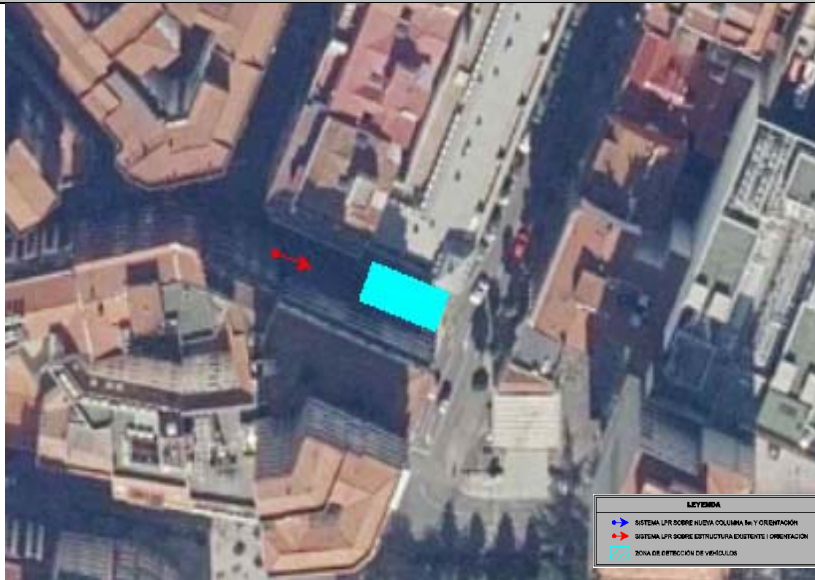
CROQUIS INSTALACIÓN

Nº	LOCALIZACIÓN	ESTRUCTURA	RED DE COMUNICACIONES	SUMINISTRO ELÉCTRICO
10	SALIDA CALLE SAN ISIDRO	ESTRUCTURA EXISTENTE	Router 3G/4G instalado en armario de equipo.	CM-99

Instalación en columna existente para la detección los vehículos que abandonan la zona desde la calle de San Isidro. Para la conexión al cuadro eléctrico existente se tenderá el cable bajo canalización subterránea existente según información proporcionada por el Ayuntamiento.

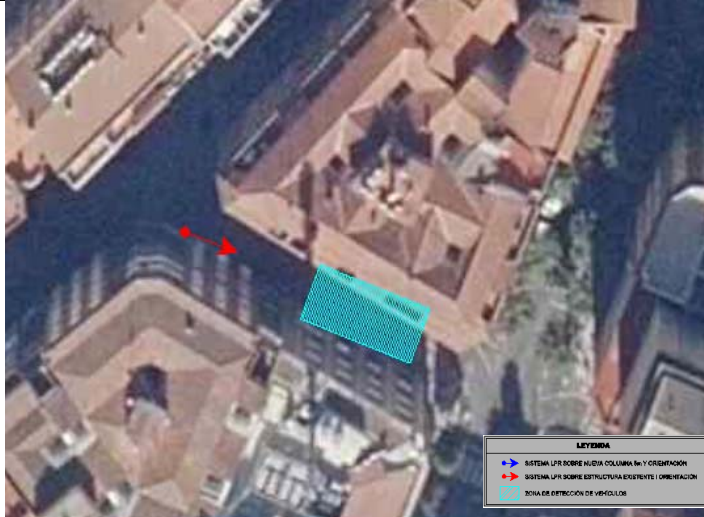
CROQUIS INSTALACIÓN

Nº	LOCALIZACIÓN	ESTRUCTURA	RED DE COMUNICACIONES	SUMINISTRO ELÉCTRICO
11	SALIDA CALLE CAPITAN VELAVERDE	ESTRUCTURA EXISTENTE	Router 3G/4G instalado en armario de equipo.	CM-99

Instalación en columna existente para la detección los vehículos que abandonan la zona desde la calle Trinidad. Para la conexión al cuadro eléctrico existente se tenderá el cable bajo canalización subterránea existente según información proporcionada por el Ayuntamiento.

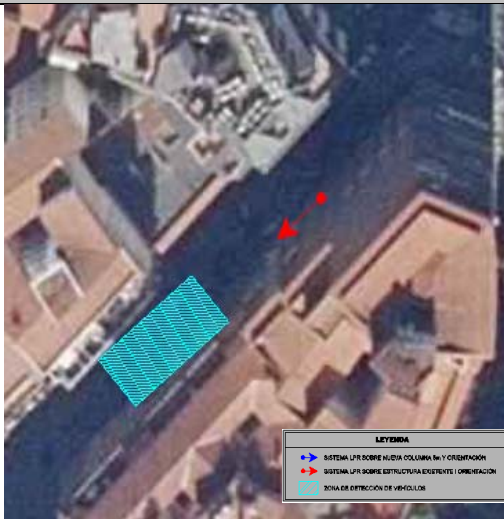
CROQUIS INSTALACIÓN

Nº	LOCALIZACIÓN	ESTRUCTURA	RED DE COMUNICACIONES	SUMINISTRO ELÉCTRICO
12	ENTRADA CALLE TRINIDAD	ESTRUCTURA EXISTENTE	Router 3G/4G instalado en armario de equipo.	CM-99

Instalación en columna existente para la detección los vehículos que acceden desde la Plaza España. Para la conexión al cuadro eléctrico existente se tenderá el cable bajo canalización subterránea existente según información proporcionada por el Ayuntamiento.
