INFORME DEL SEGUIMIENTO ARQUEOLÓGICO EN OBRA DE CONSERVACIÓN Y PUESTA EN SEGURIDAD DEL CLAUSTRO DE LOS COMUNES DEL ANTIGUO MONASTERIO DE SANTA CATALINA DE TALAVERA DE LA REINA

DICIEMBRE 2025

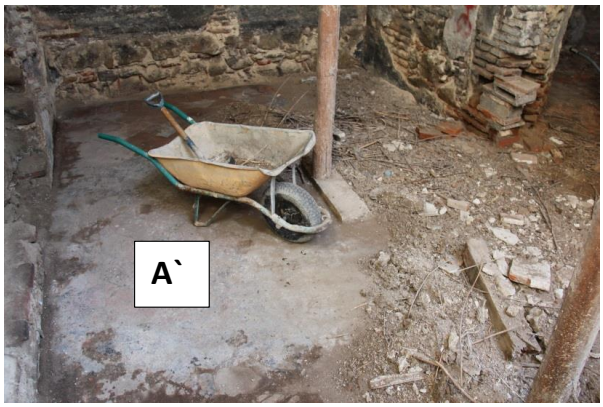
En la zona A`, o lado occidental de la crujía del ambulatorio, tras la retirada de tierra y cascotes acumulados, hemos podido comprobar que tiene la misma cota de suelo original que la estancia B. Hay partes de baldosas de barro cocido, algunas de 29 x 14 cm, y en su mayor parte una lechada de cal o cemento que lo cubre dando uniformidad al piso, claramente de la carbonería del siglo XX.

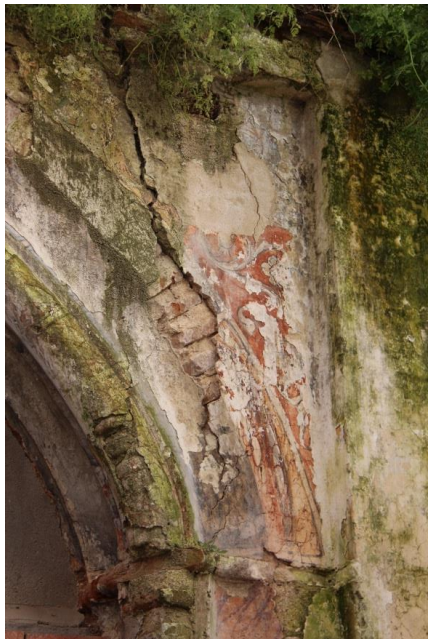
En la zona interior ya se pudo detectar desde el inicio la presencia de restos pictóricos que en una situación desigual se mantienen en las paredes, enjutas de los arcos y en las arquivoltas mismas de ellos.
