INFORME DE SEGUIMIENTO ARQUEOLÓGICO EN LAS OBRAS DE CONSOLIDACIÓN ESTRUCTURAL EN EL ALA OESTE DEL CLAUSTRO SUR DEL ANTIGUO MONASTERIO DE SANTA CATALINA

TALAVERA DE LA REINA

Junio 2026

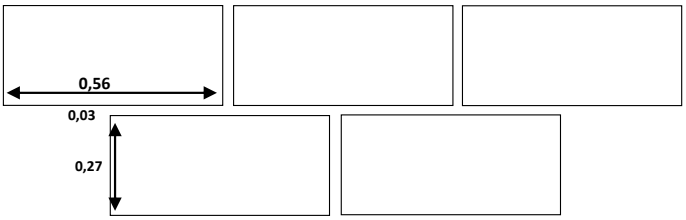
En esta zona existe una gran fisura o grieta vertical que recorre desde la planta segunda hasta la baja. El desplazamiento estructural provocó en su momento esta separación. En esta intervención se ha actuado inyectando y macizándola con cal líquida y revocada.

La grieta parece coincidir con el punto de unión de los machones de ladrillo con los cajones de tapial, sistema utilizado en el muro.
