PLAN ESPECIAL DE PROTECCIÓN Y RECUPERACIÓN DE LA VILLA DE

TALAVERA DE LA REINA

CASA DE CANÓNIGOS

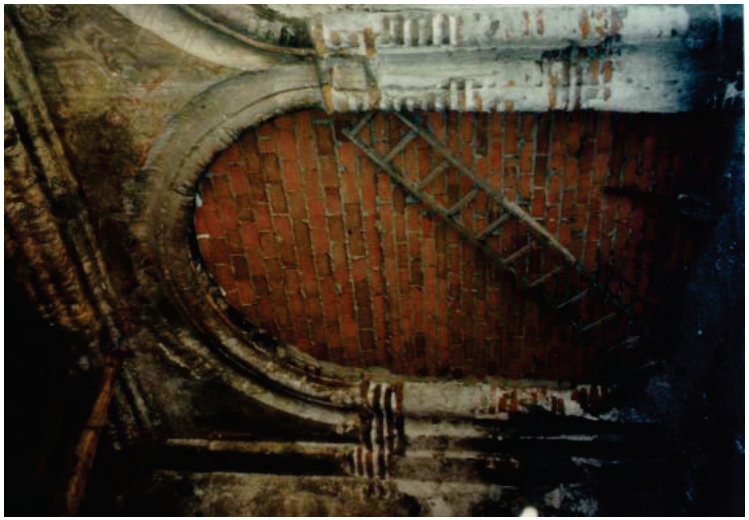
Patología: El estado de conservación es malo necesitando una urgente restauración arqueológica, presenta restos de diversos revestimientos, apreciándose en algunos tramos el ladrillo o el aparejo.
Todas las cubiertas presentan flechas y algunos tramos se encuentran hundidos.
Muchos de los arcos se encuentran total o parcialmente cegados.

Especificaciones: Es urgente la rehabilitación del edificio que se convertirá en hotel. Debe tratarse de una intervención que respete tanto la organización compositiva original del edificio como la disposición de los espacios, aunque deban adaptarse al nuevo uso.
Las pinturas deben restaurarse y los arcos recuperar su forma original eliminando la parte tapiada.
