PROPUESTA DE
ACTUACIÓN -
INTERVENCIONES

Informe de estado actual

PINTURAS MURALES EN ARCOS DE MONASTERIO JERÓNIMO DE SANTA CATALINA – CASA DE LOS CANÓNICOS

Talavera de la Reina (Toledo)

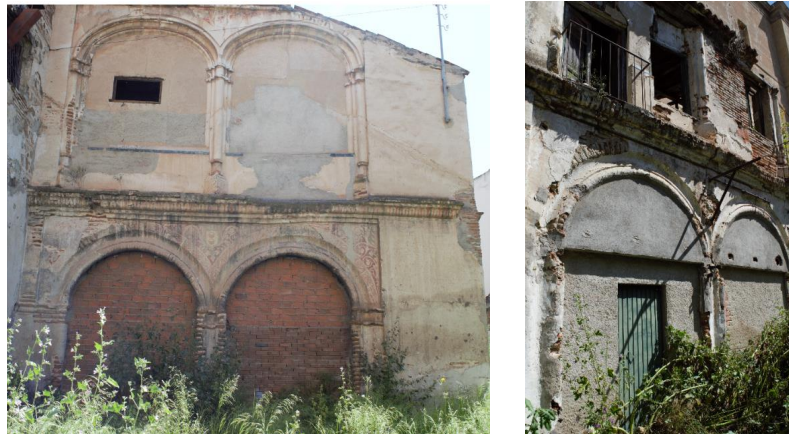
Fig. 6 y 7. Fachadas Oeste y Sur con restos de Pinturas Murales.

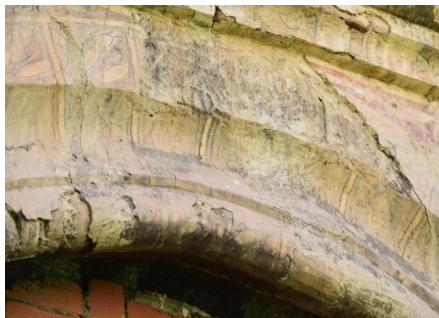
Fig. 158, 159 y 160. *Eflorescencias o costras salinas.*
