PLANO EDIFICIO ESTE  
**01A** HORNO TEJAR  
ESTADO ACTUAL

“Obra de Rehabilitación Integral de la Antigua Central Hidroeléctrica “Virgen del Pilar” (Actuación 3 - Eje 1) y de un horno-tejador para producción alfarera (Actuación 16 - Eje 4)” (Financiado por los Fondos Next Generation-EU a través del PRTR (C141-S3) - Actuaciones 3 y 16)

PLANO EDIFICIO ESTE HORNO TEJADOR  
01R TRABAJOS A REALIZAR

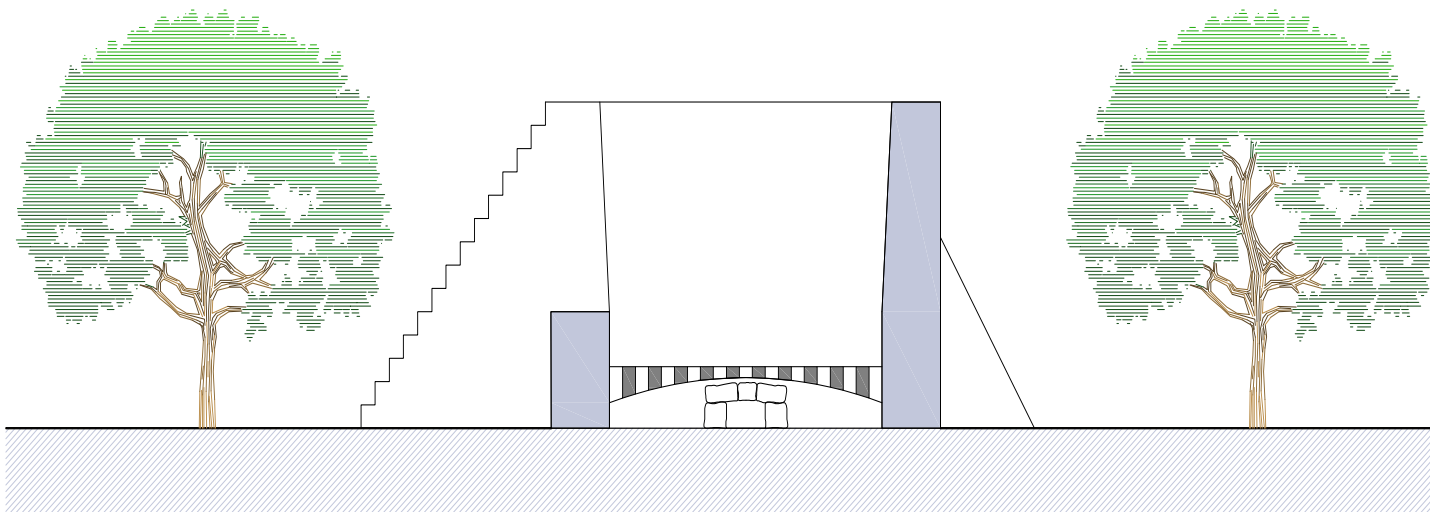
FOTO 3. Vista antepechos con 14 escalones

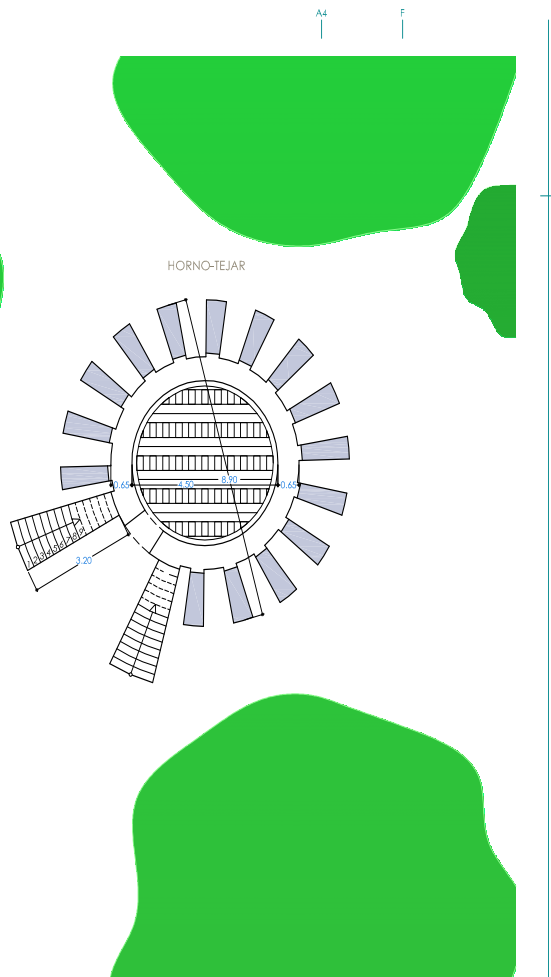
Se trata de una edificación que reúne las características propias de un complejo de cocción de material latericio formado por una cámara de combustión, cámara de cocción y una zona de carga.

Ambos elementos se caracterizan por estar compuestos por un aparejo de ladrillo macizo unido con mortero de cal, en buen estado de conservación y con signos de soportar las altas temperaturas propias de la combustión.
