**MEMORIA VALORADA PARA LOS  
TRABAJOS DE MANTENIMIENTO DEL CONJUNTO CONVENTUAL DEL CARMEN.**

**Plaza San Andrés nº6, Talavera de la Reina (Toledo).**

**EXCMO. AYUNTAMIENTO DE TALAVERA**

**Pedro Ponce de León. Arquitecto.**

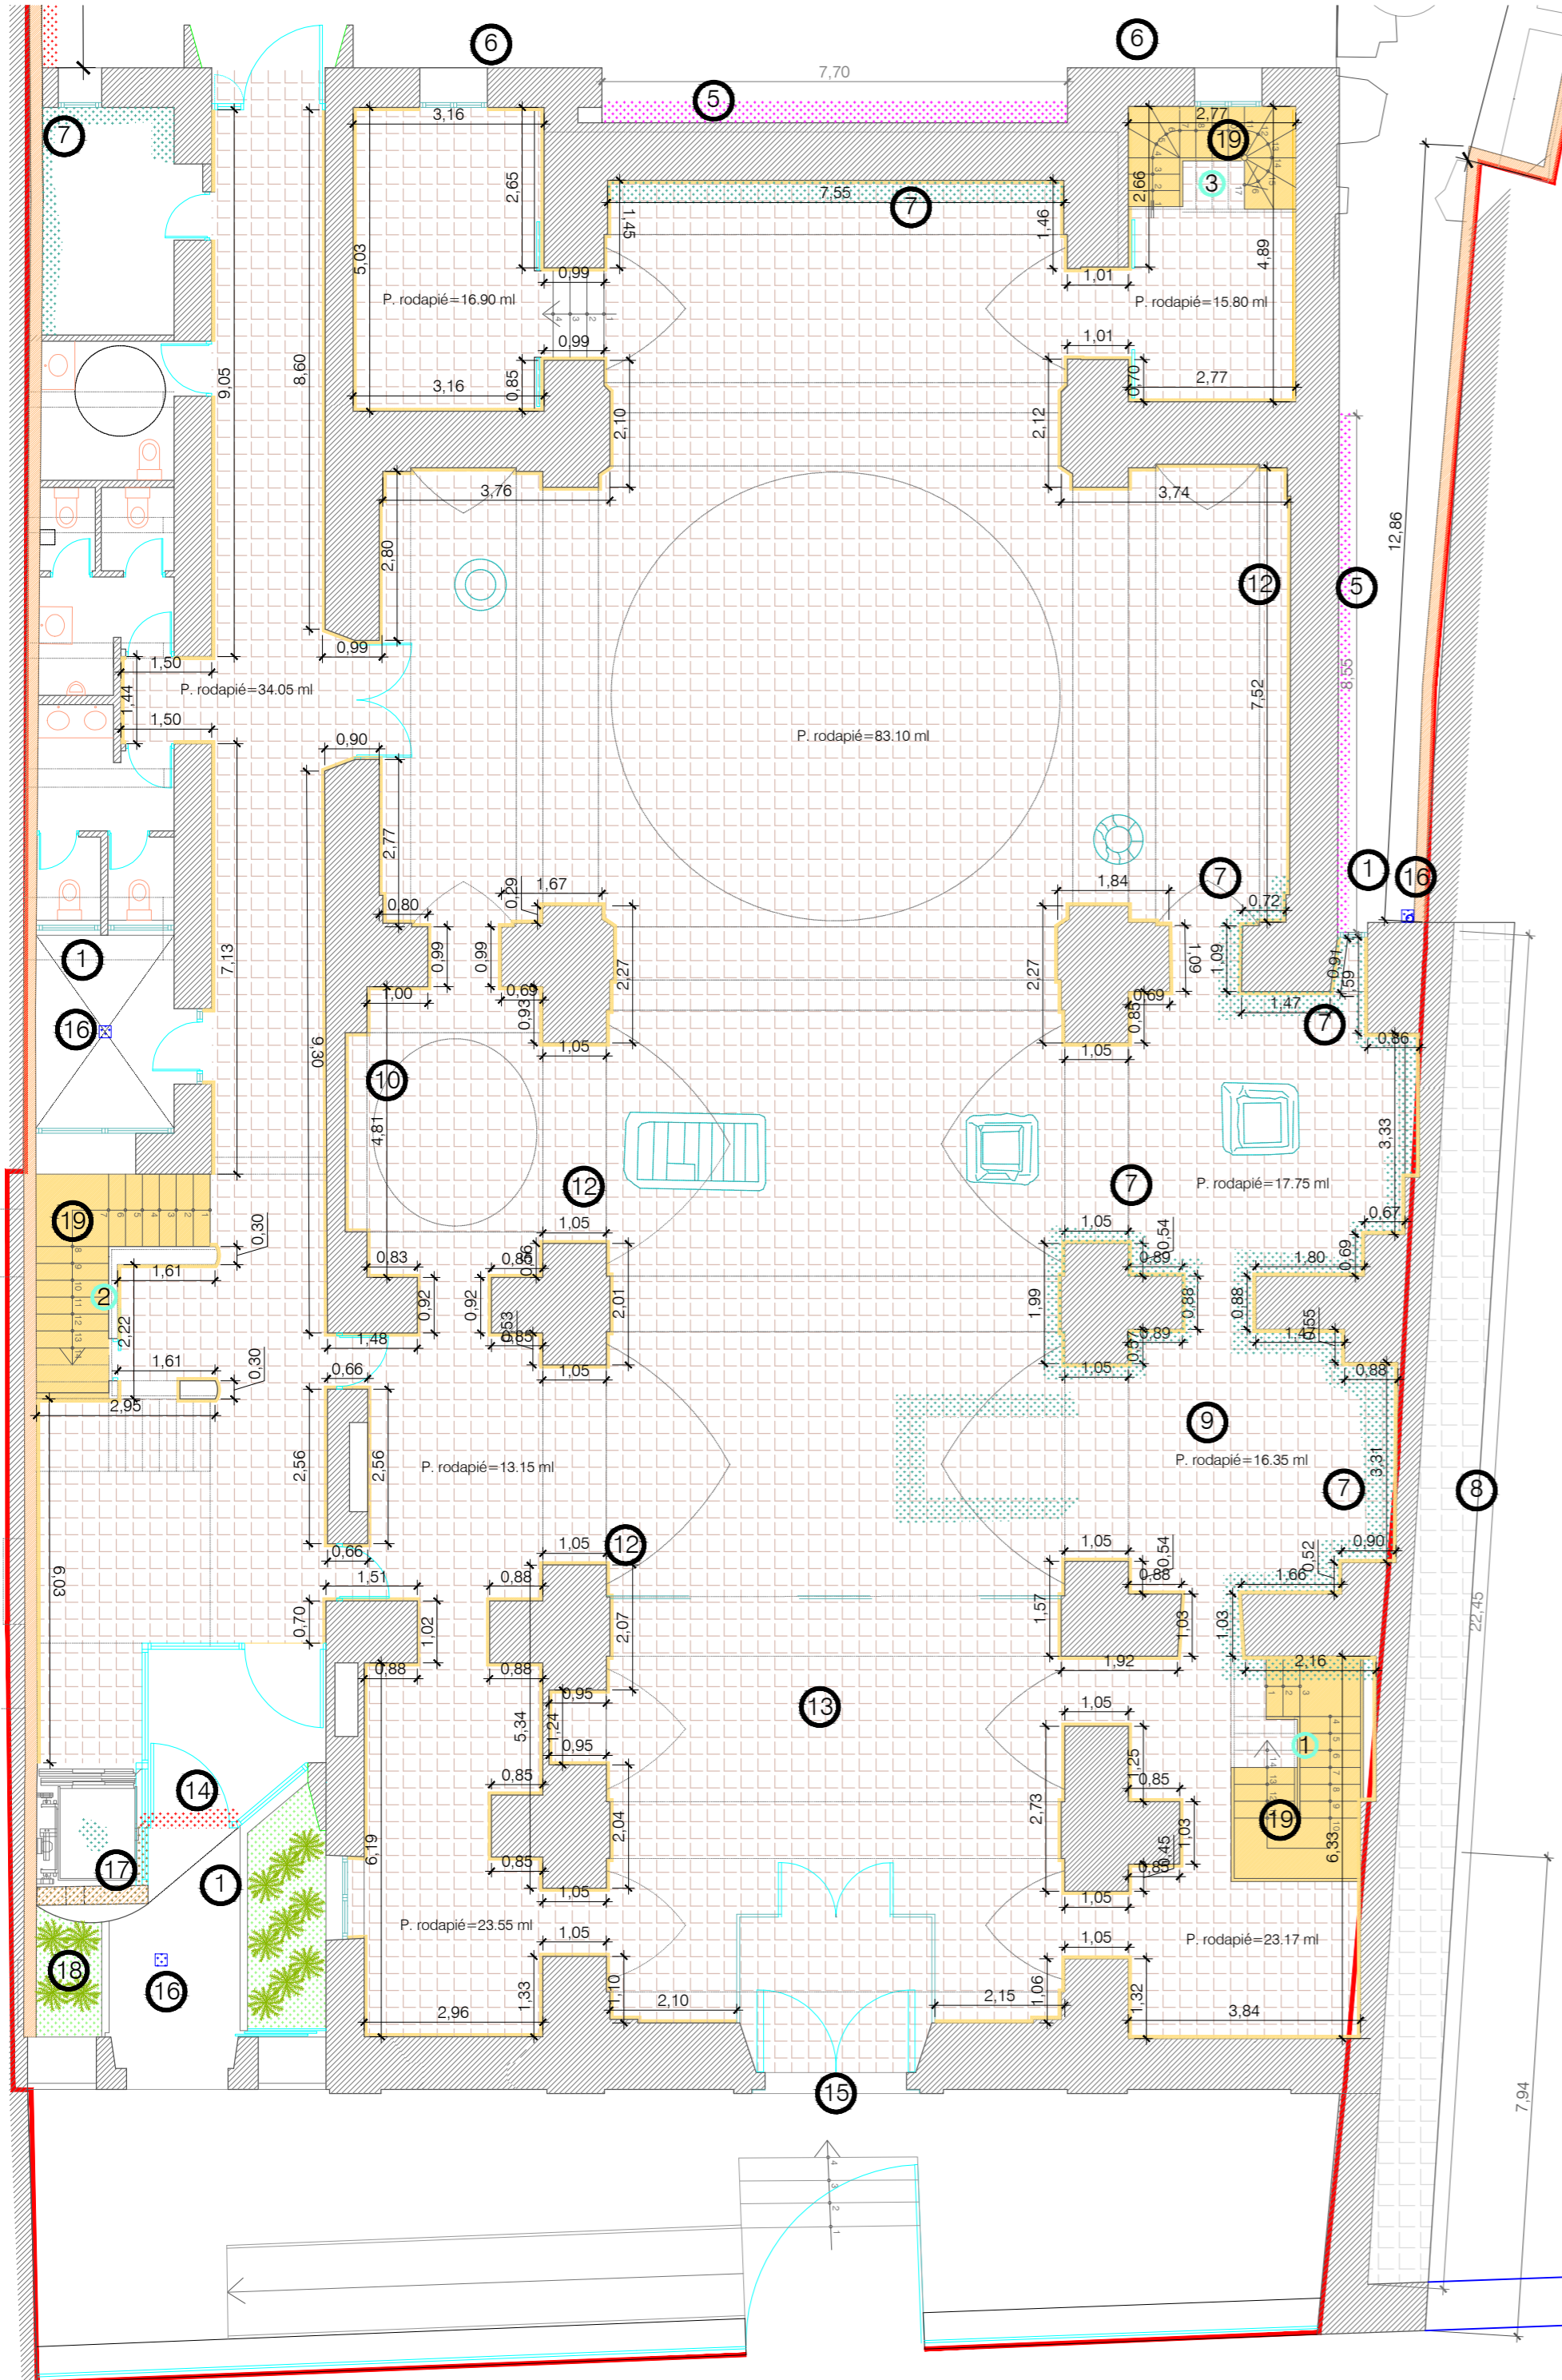
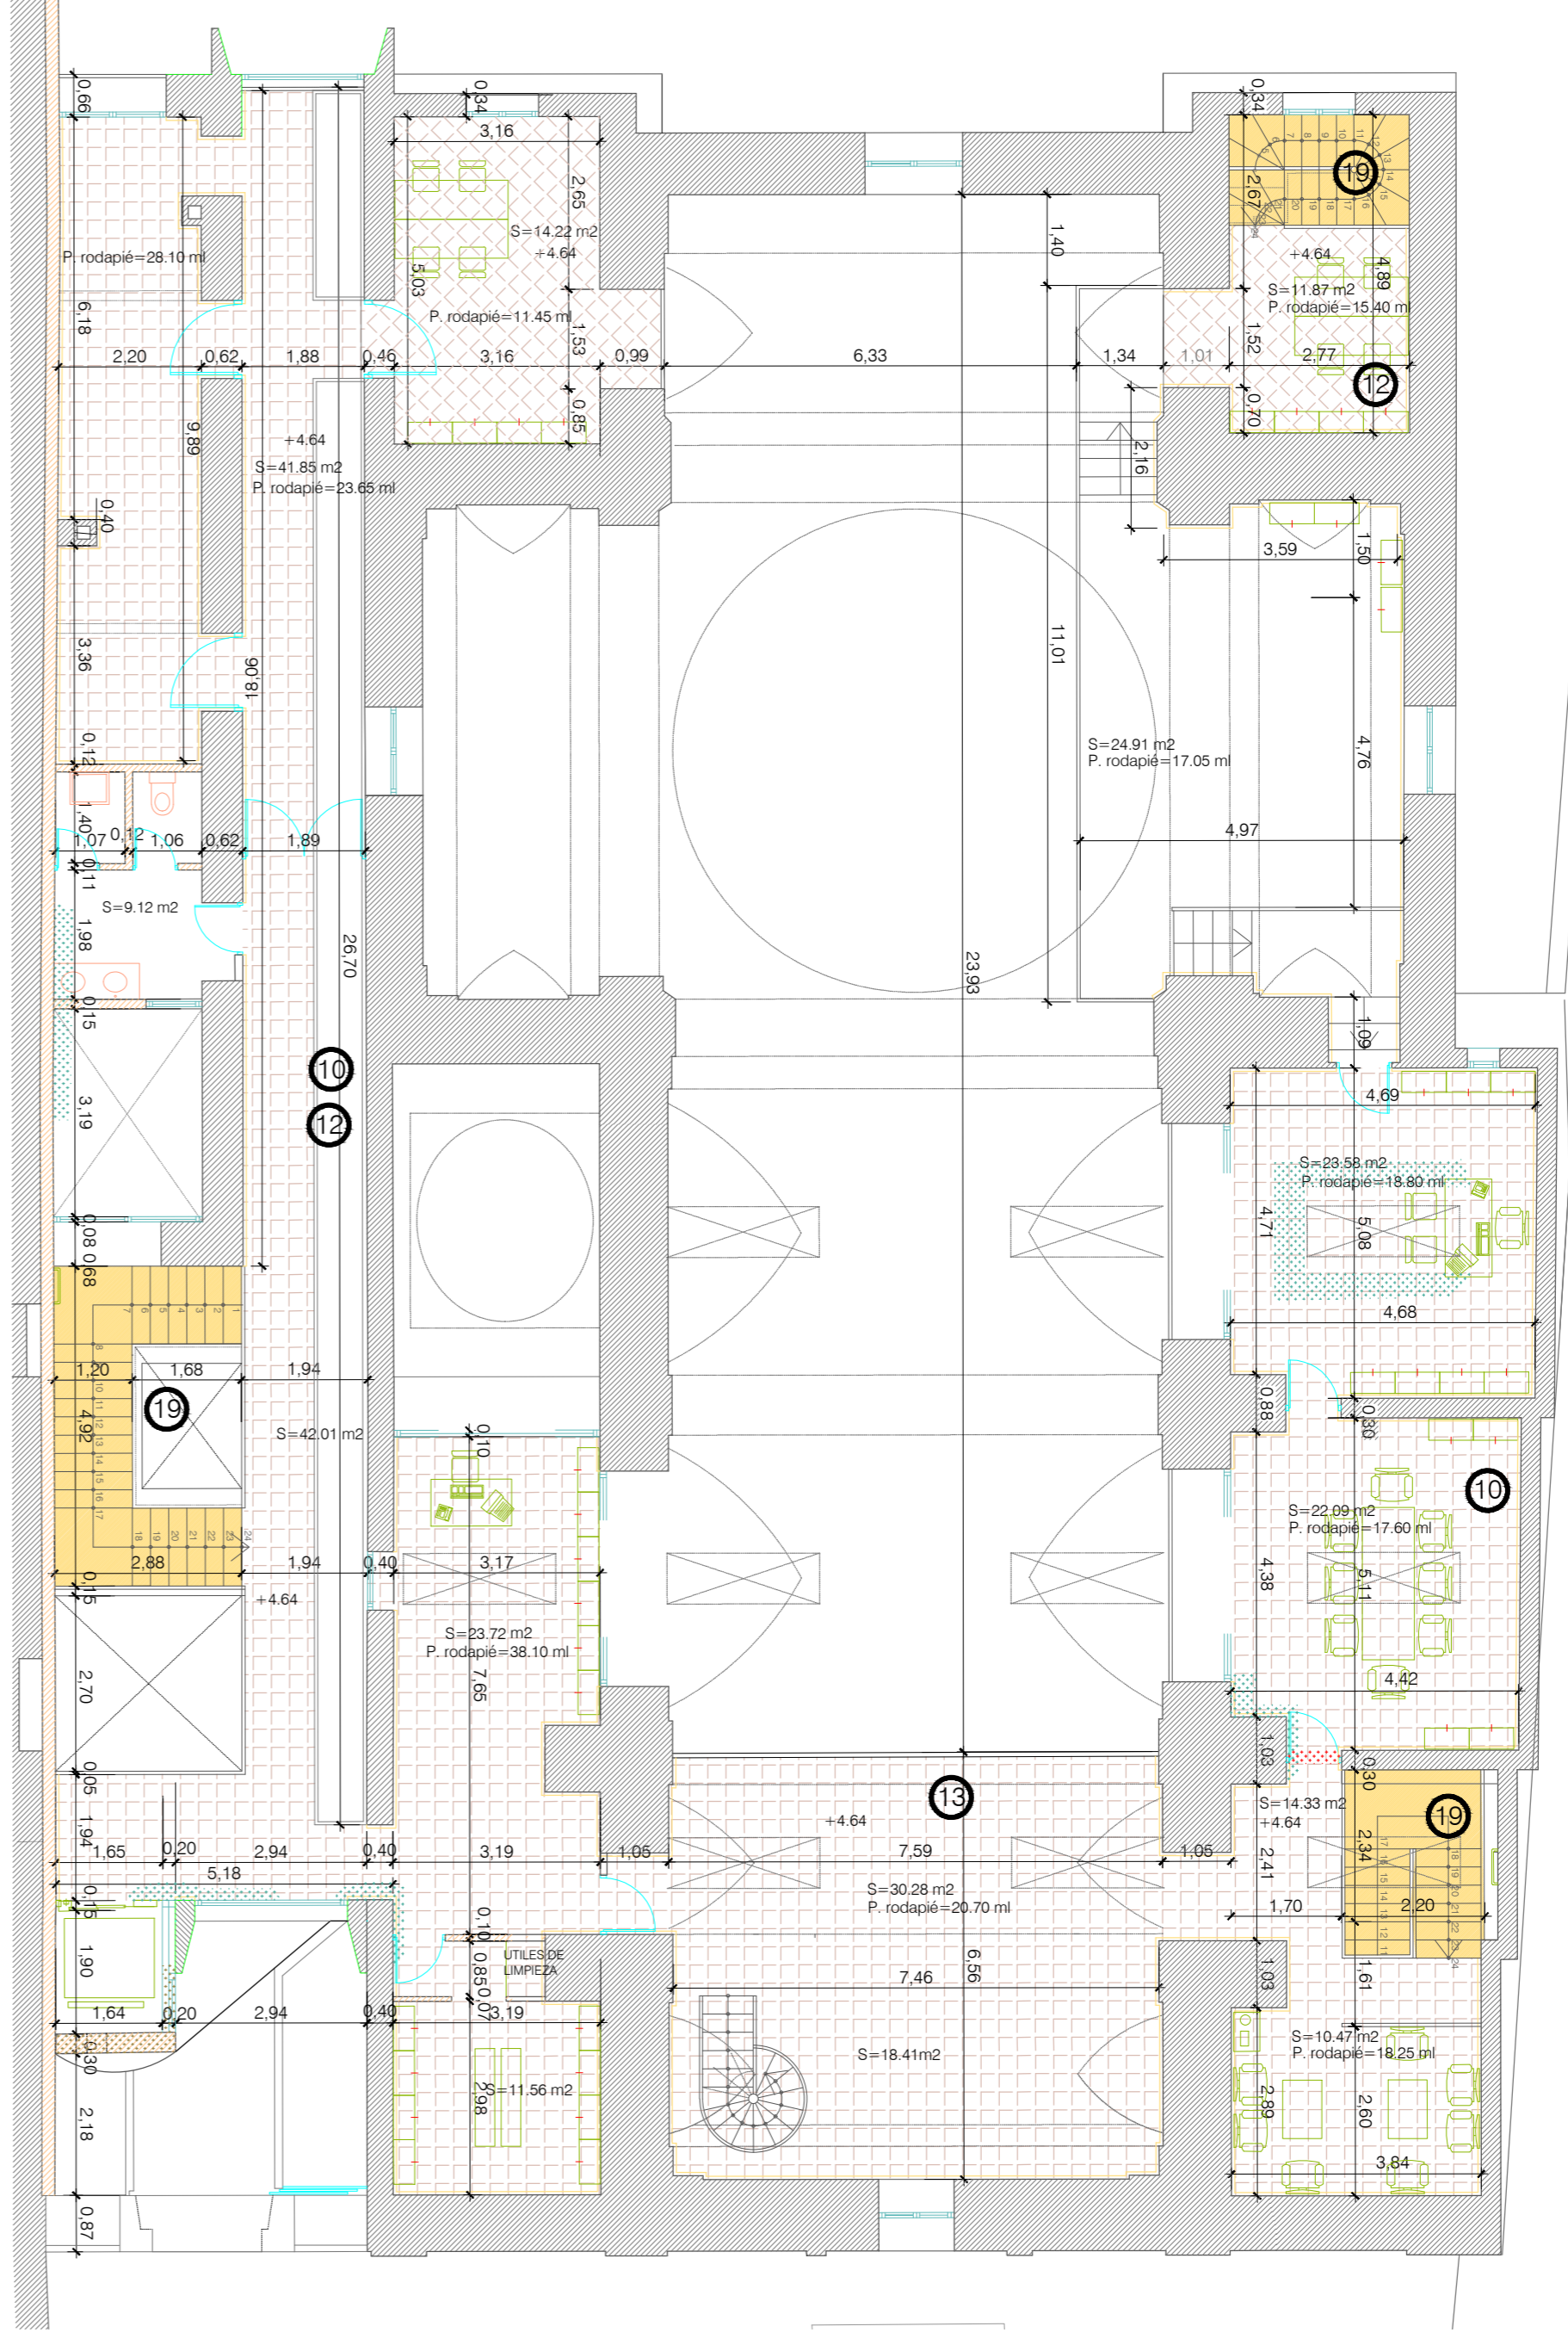
- LEYENDA**
- Pavimento de barro prensado 27x27cm
  - Elementos de madera a reparar/repasar: escaleras, rodapiés y zócalos
  - Daños por humedad de capilaridad, filtración y salpique
  - Paramento sin aislante térmico
  - Canalones y albañales y desagües a revisar
  - Zona a colocar babero de zinc para evitar filtraciones de agua en retalle de muro
  - Eliminación de especies vegetales, jardineras y solado completo del acceso
  - Carpinterías a reparar

- Obras a ejecutar:
- CUBIERTA:**
- 1- Montaje y desmontaje de andamio metálico tubular
  - 2- Repaso de cubiertas inclinadas de teja
  - 3- Recorrido de canalón y reparación de encuentros, arrimos...

- 4- Colocación de bandeja corrida de zinc en zona del ascensor
- PARAMENTOS VERTICALES EXTERIORES:**
- 5- Colocación de baberos de zinc en muro lateral Este

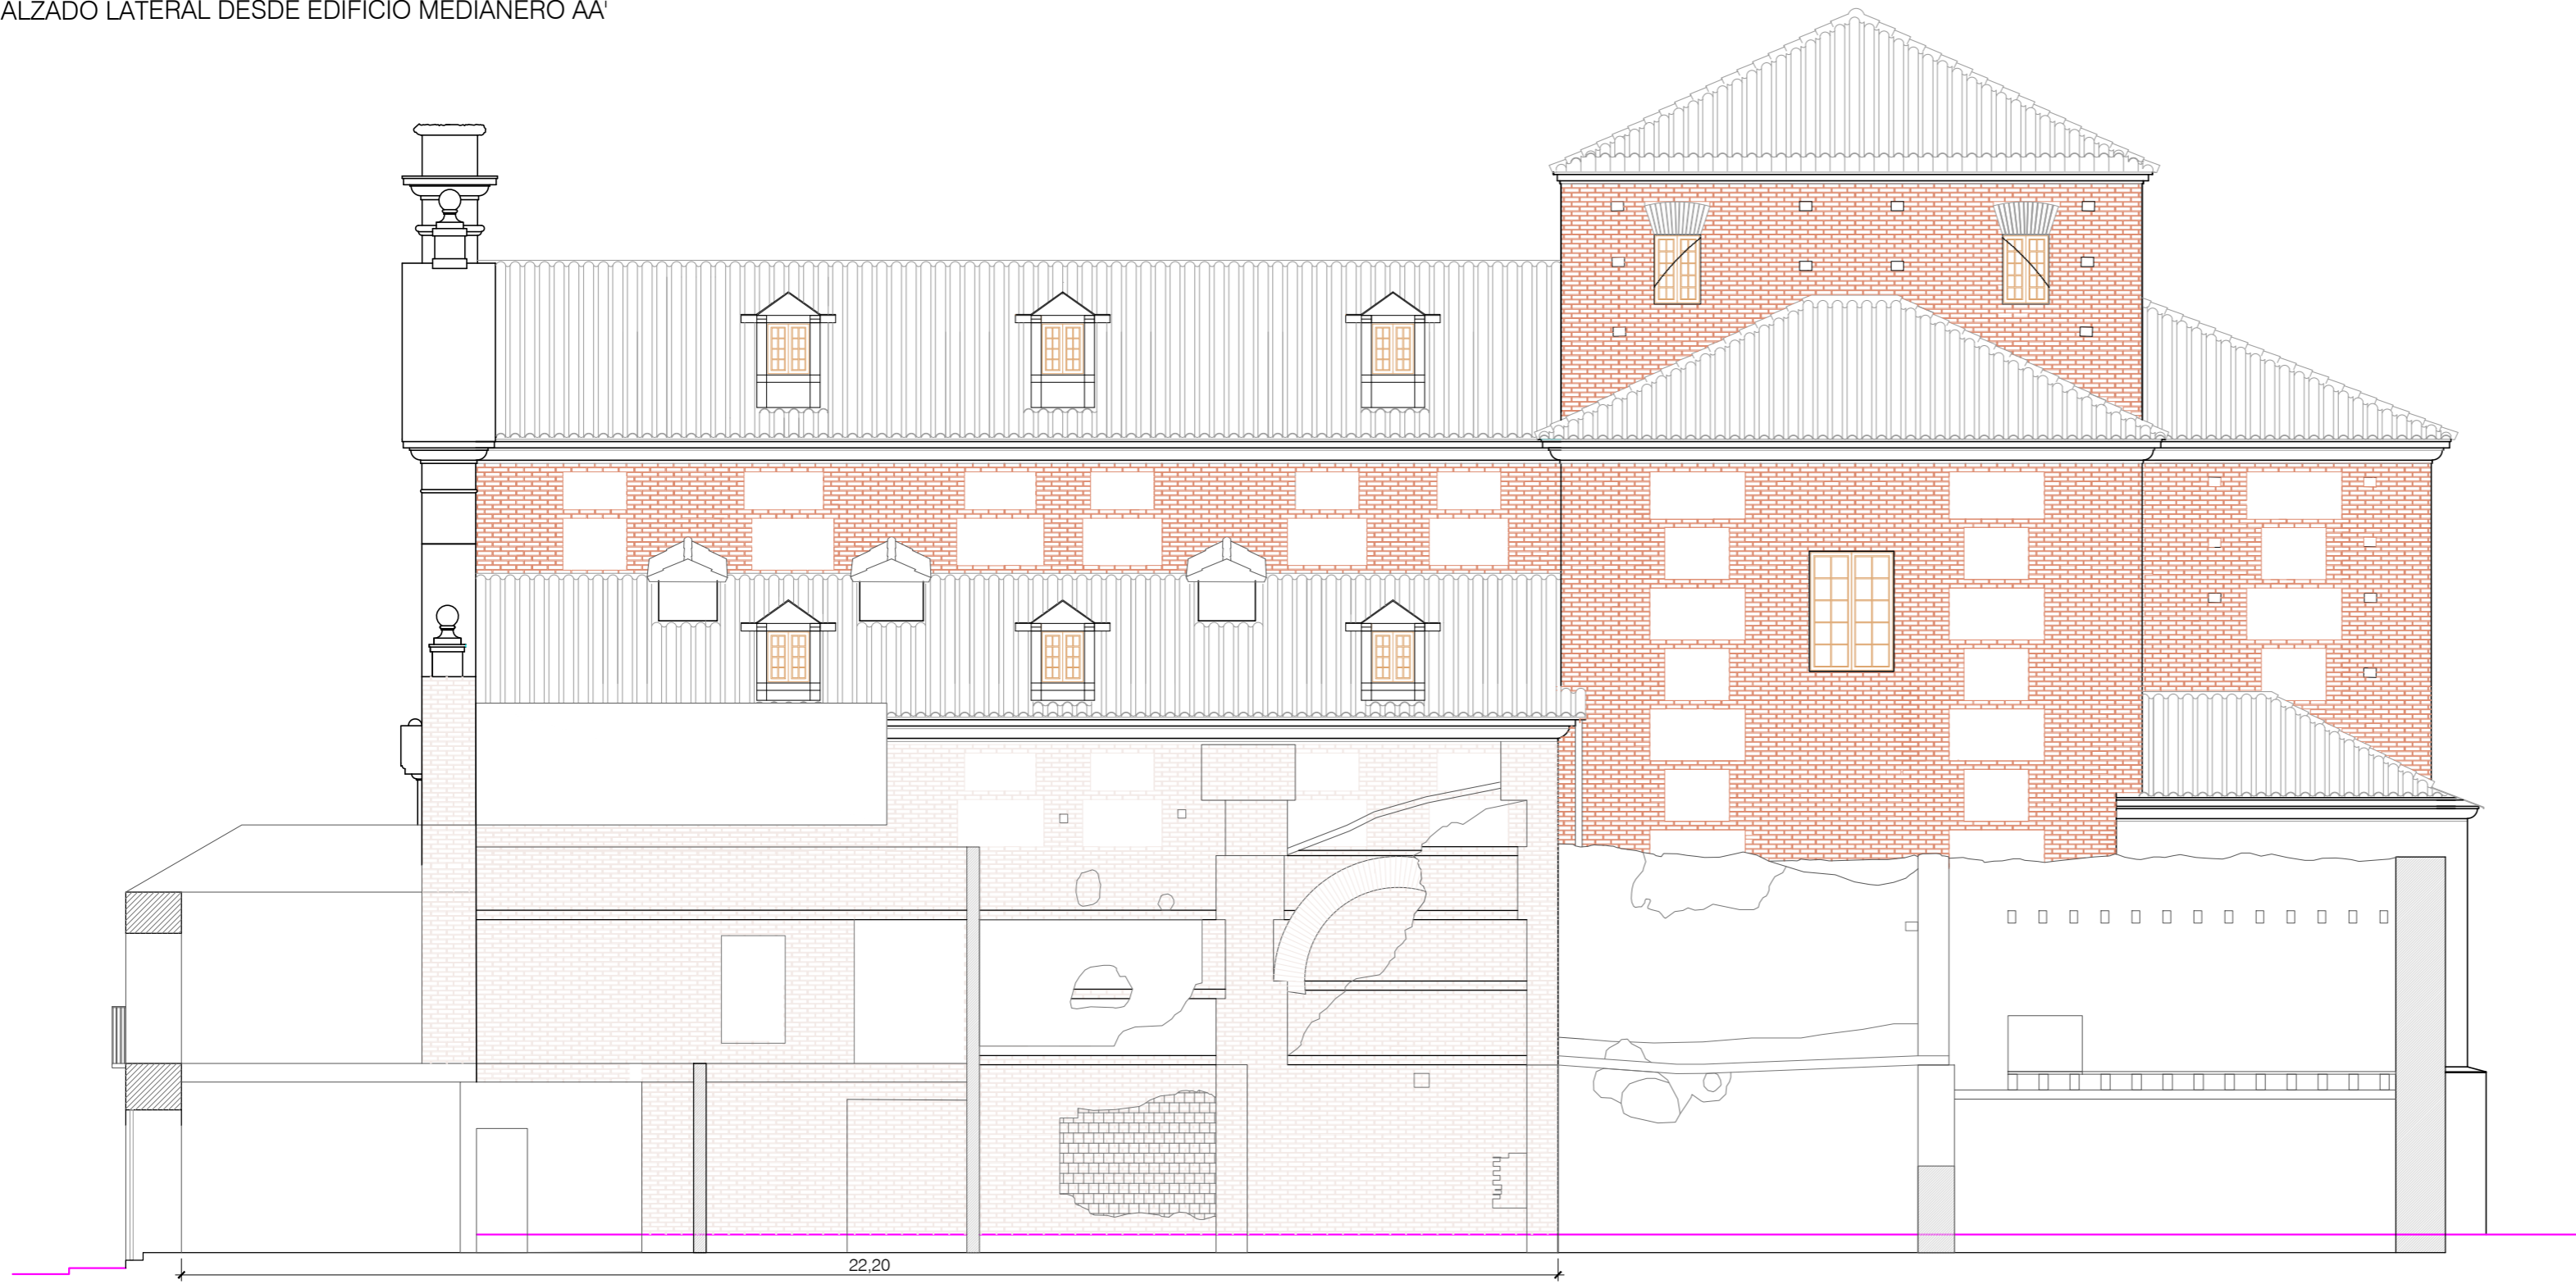
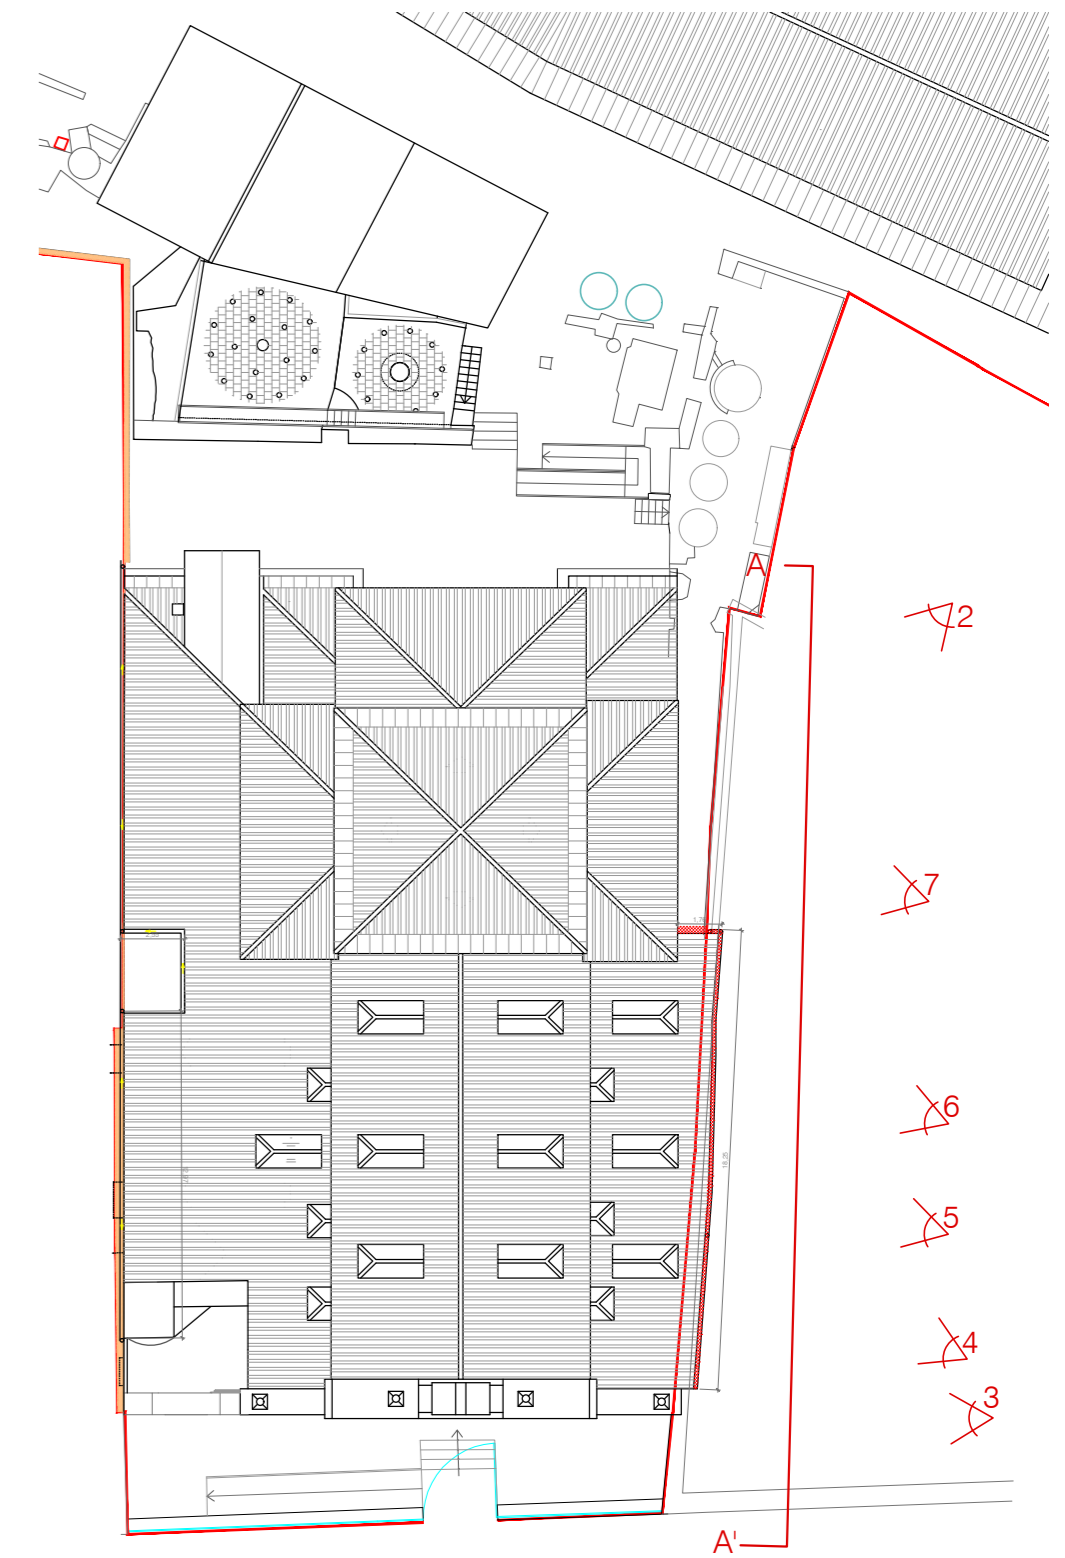
PLANTA CUBIERTAS e 1/300

- LEYENDA**
- Zonas con revoco desprendido
  - Zonas de cubierta inclinada a reparar o colocar bandejas de zinc para evitar filtraciones de agua
  - Daños por humedad de capilaridad, filtración y salpique
  - Paramento sin aislante térmico
  - Canalones y albañales y desagües a revisar
  - Zona a colocar babero de zinc para evitar filtraciones de agua en retallo de muro

- Obras a ejecutar:
- CUBIERTA:**
- 1.- Montaje y desmontaje de andamio metálico tubular
  - 2.- Repaso de cubiertas inclinadas de teja
  - 3.- Recorrido de canalón y reparación de encuentros, arrimos...

- 4.- Colocación de bandeja corrida de zinc en zona del ascensor
- PARAMENTOS VERTICALES EXTERIORES:**
- 5.- Colocación de baberos de zinc en retalles de muro

- 20.- Suministro y colocación de placas de metacrilato bajo sillas en áreas de trabajo

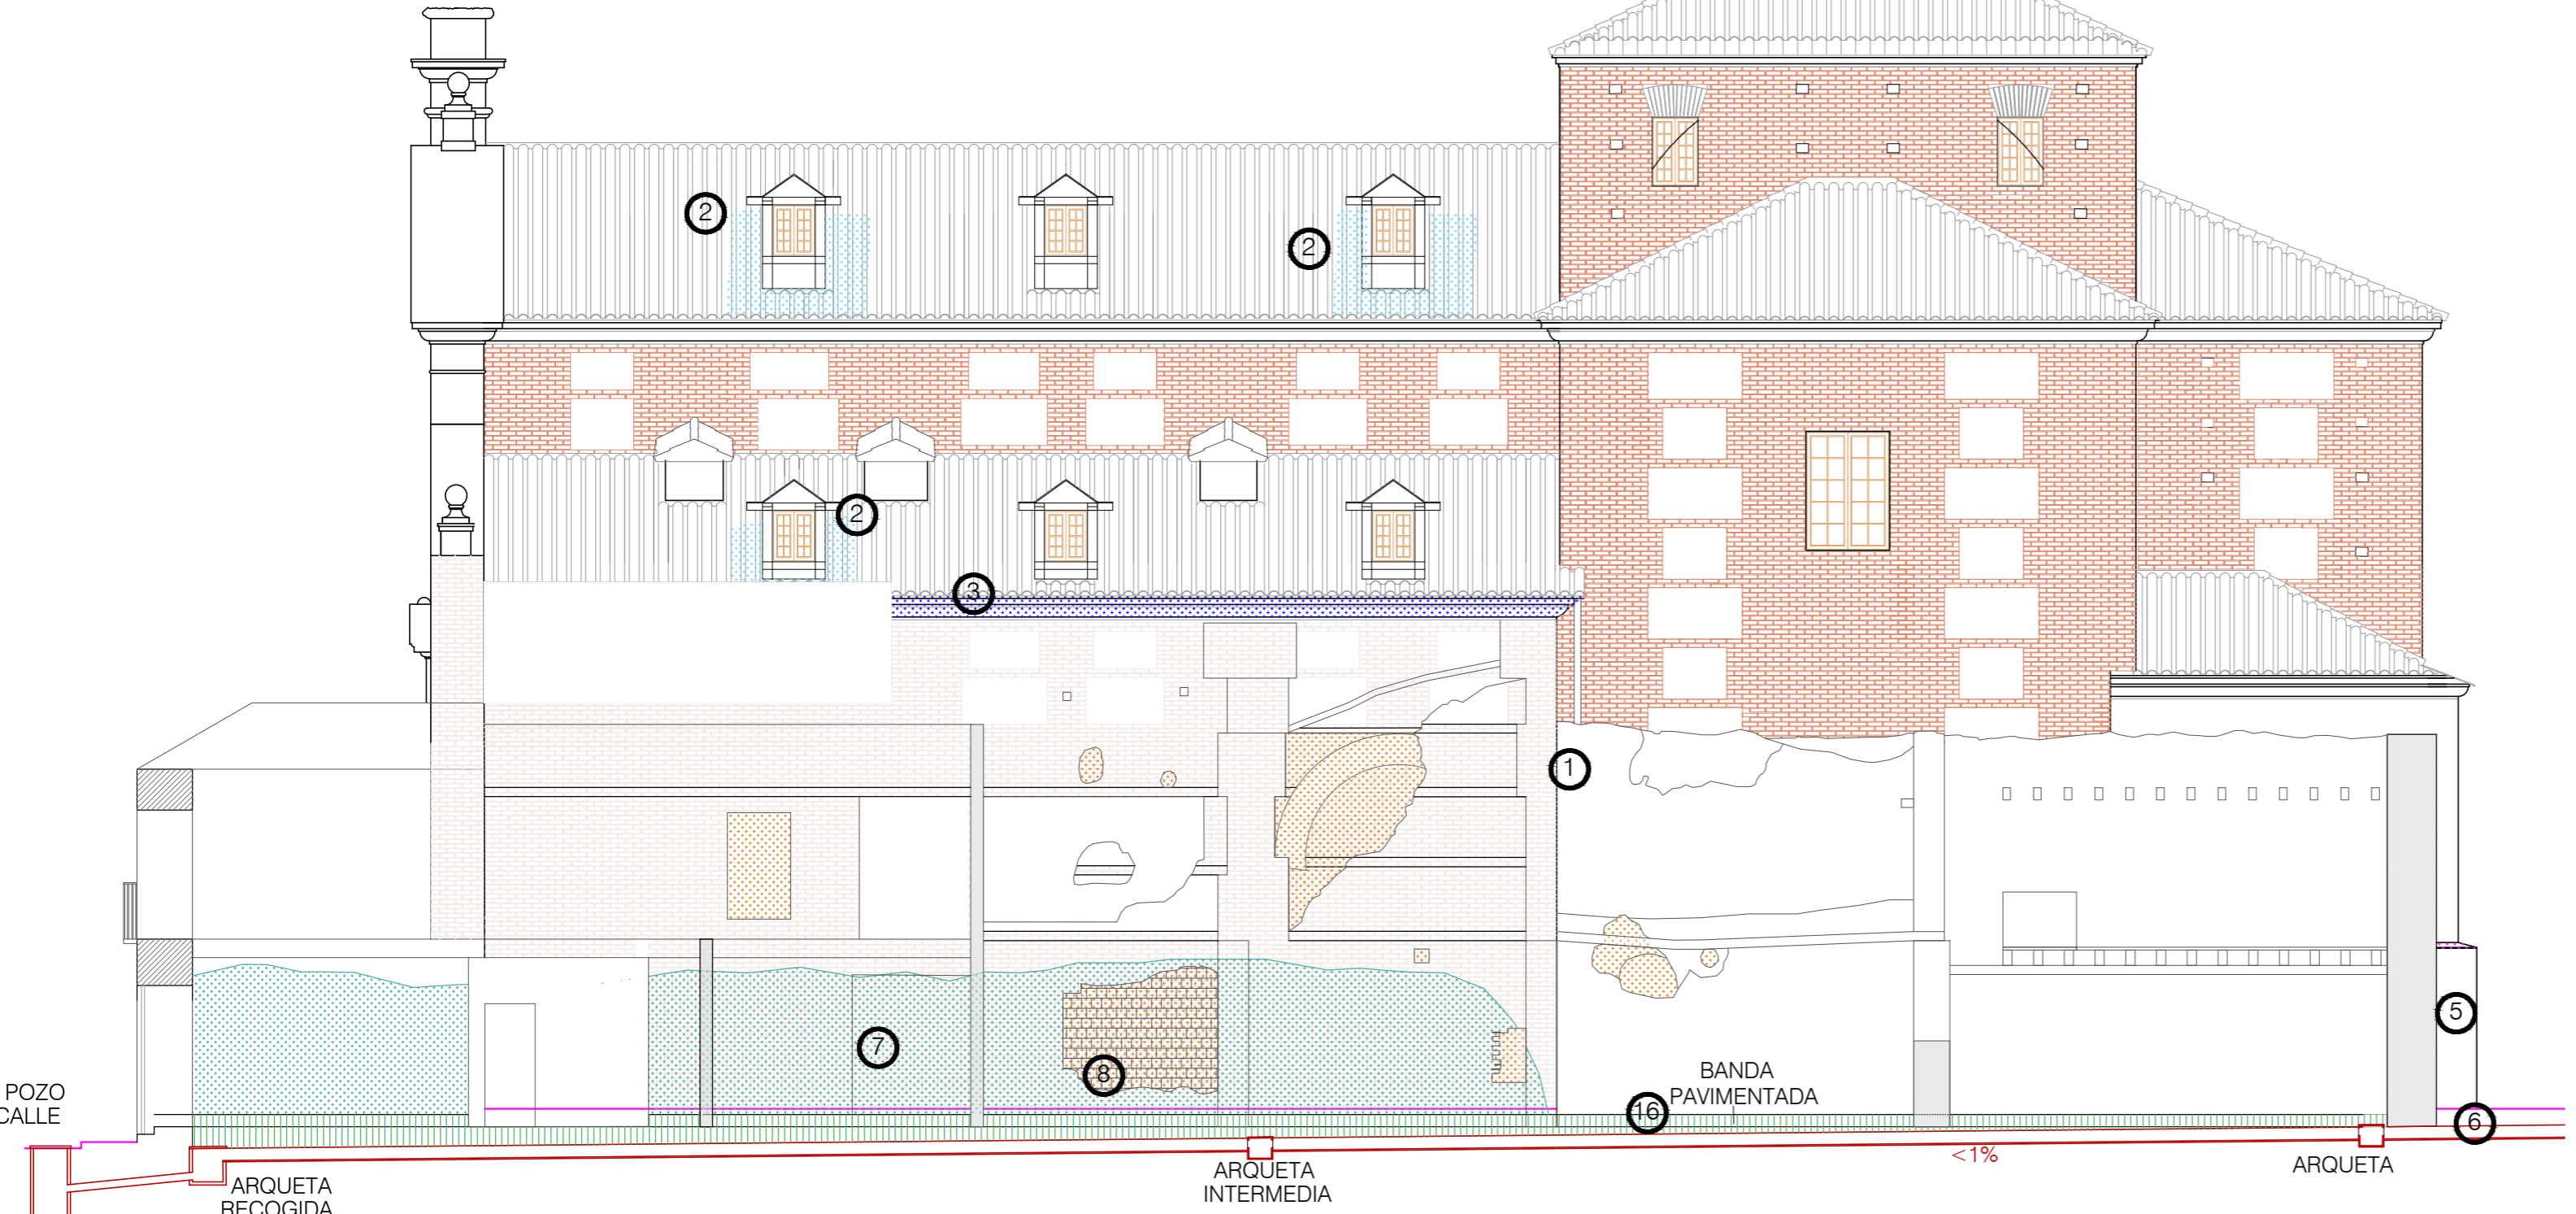
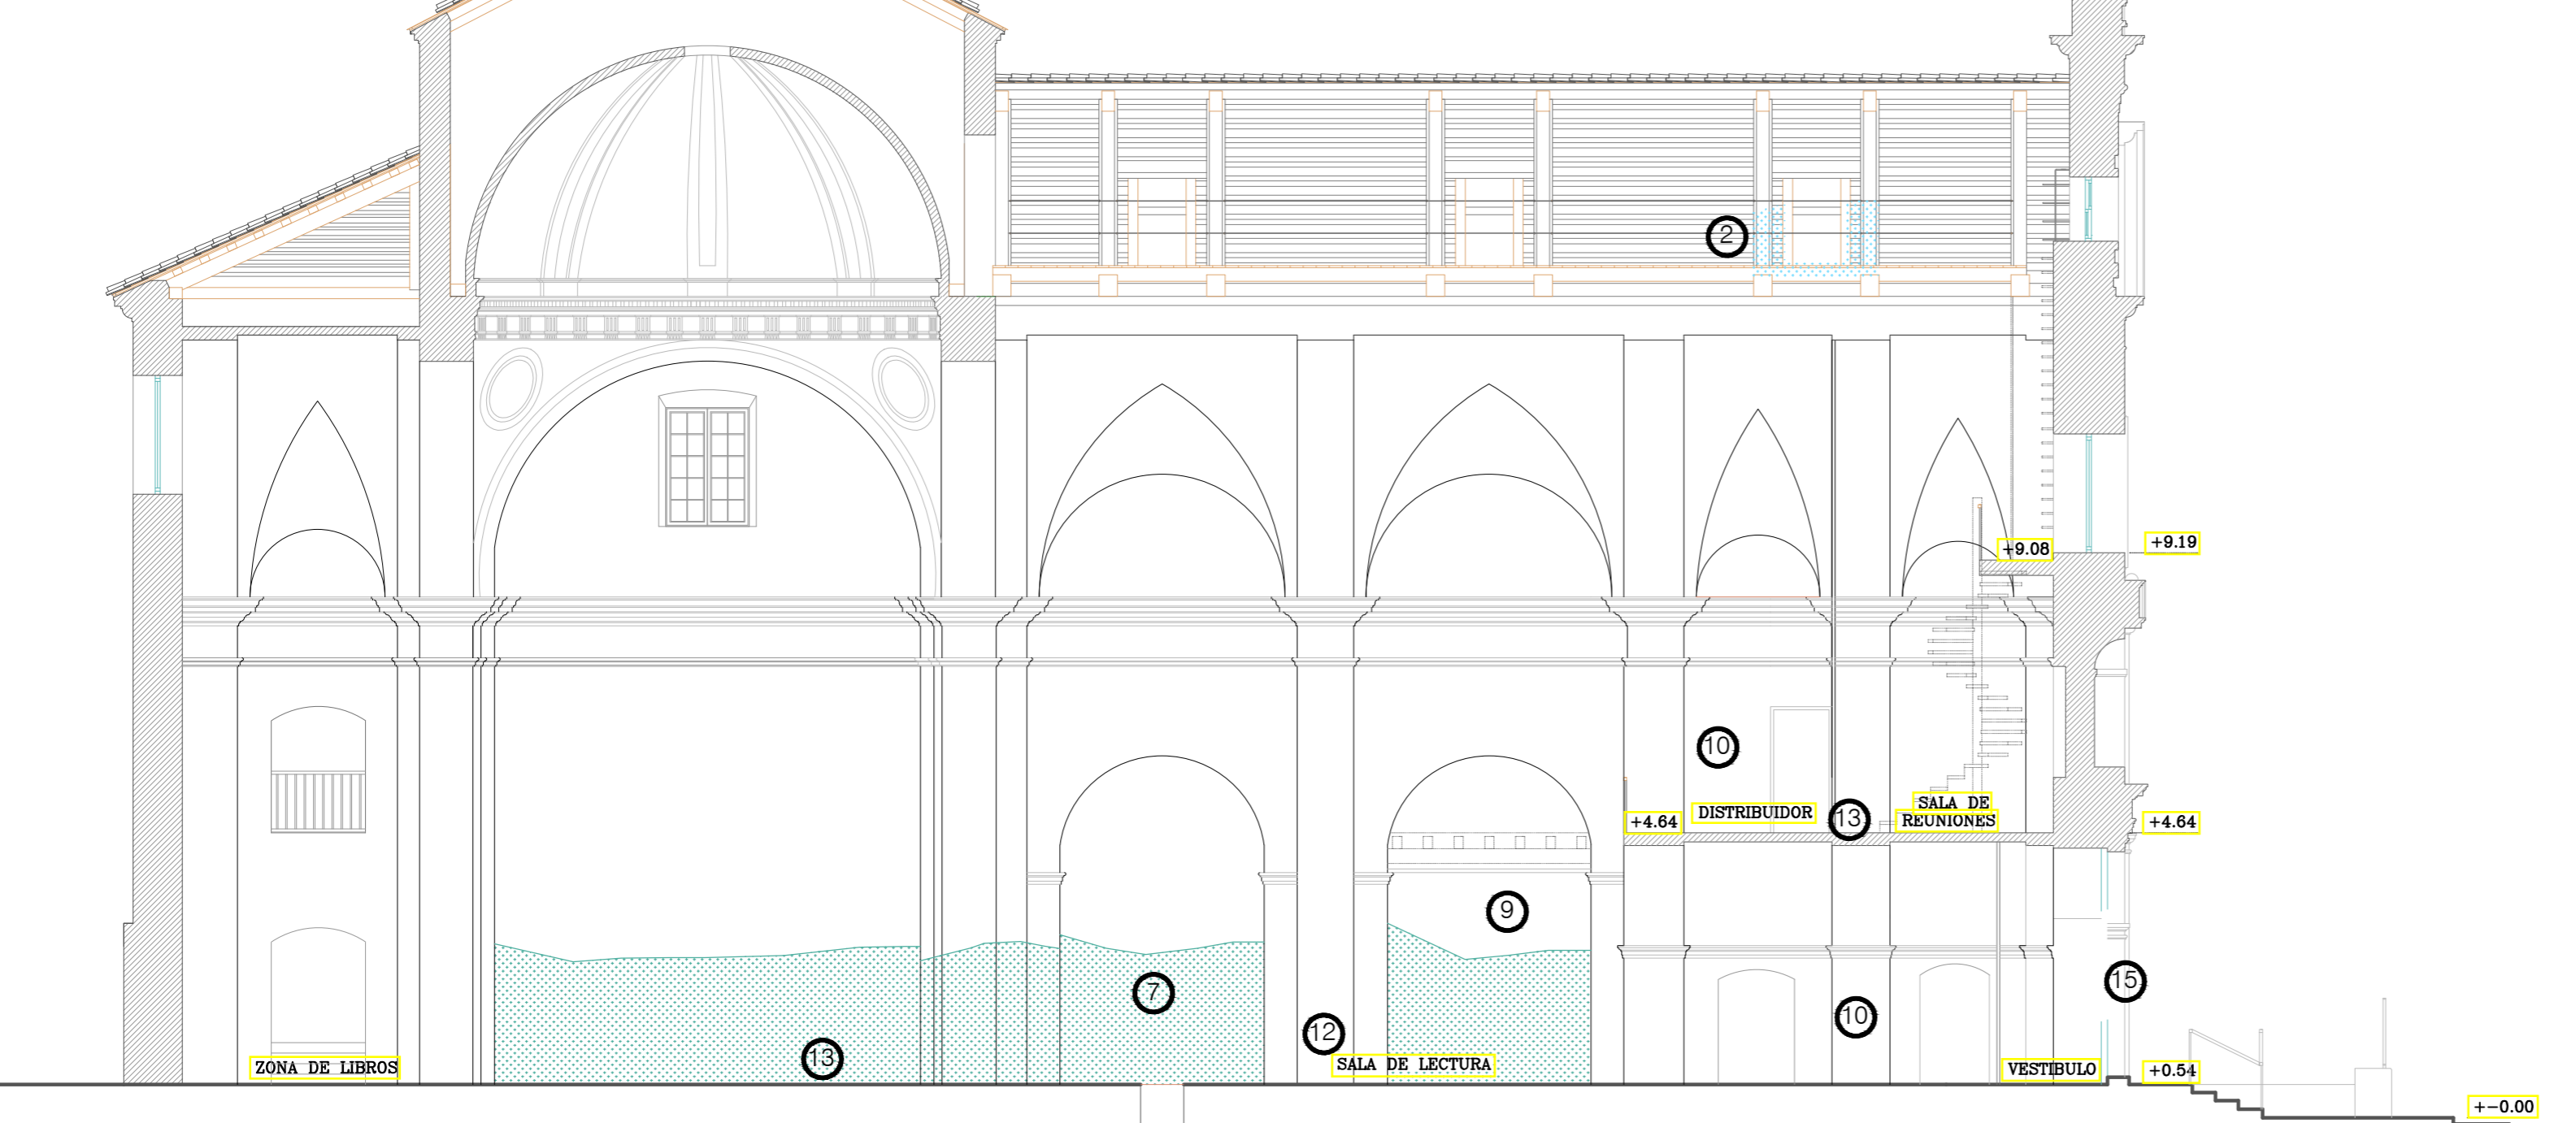
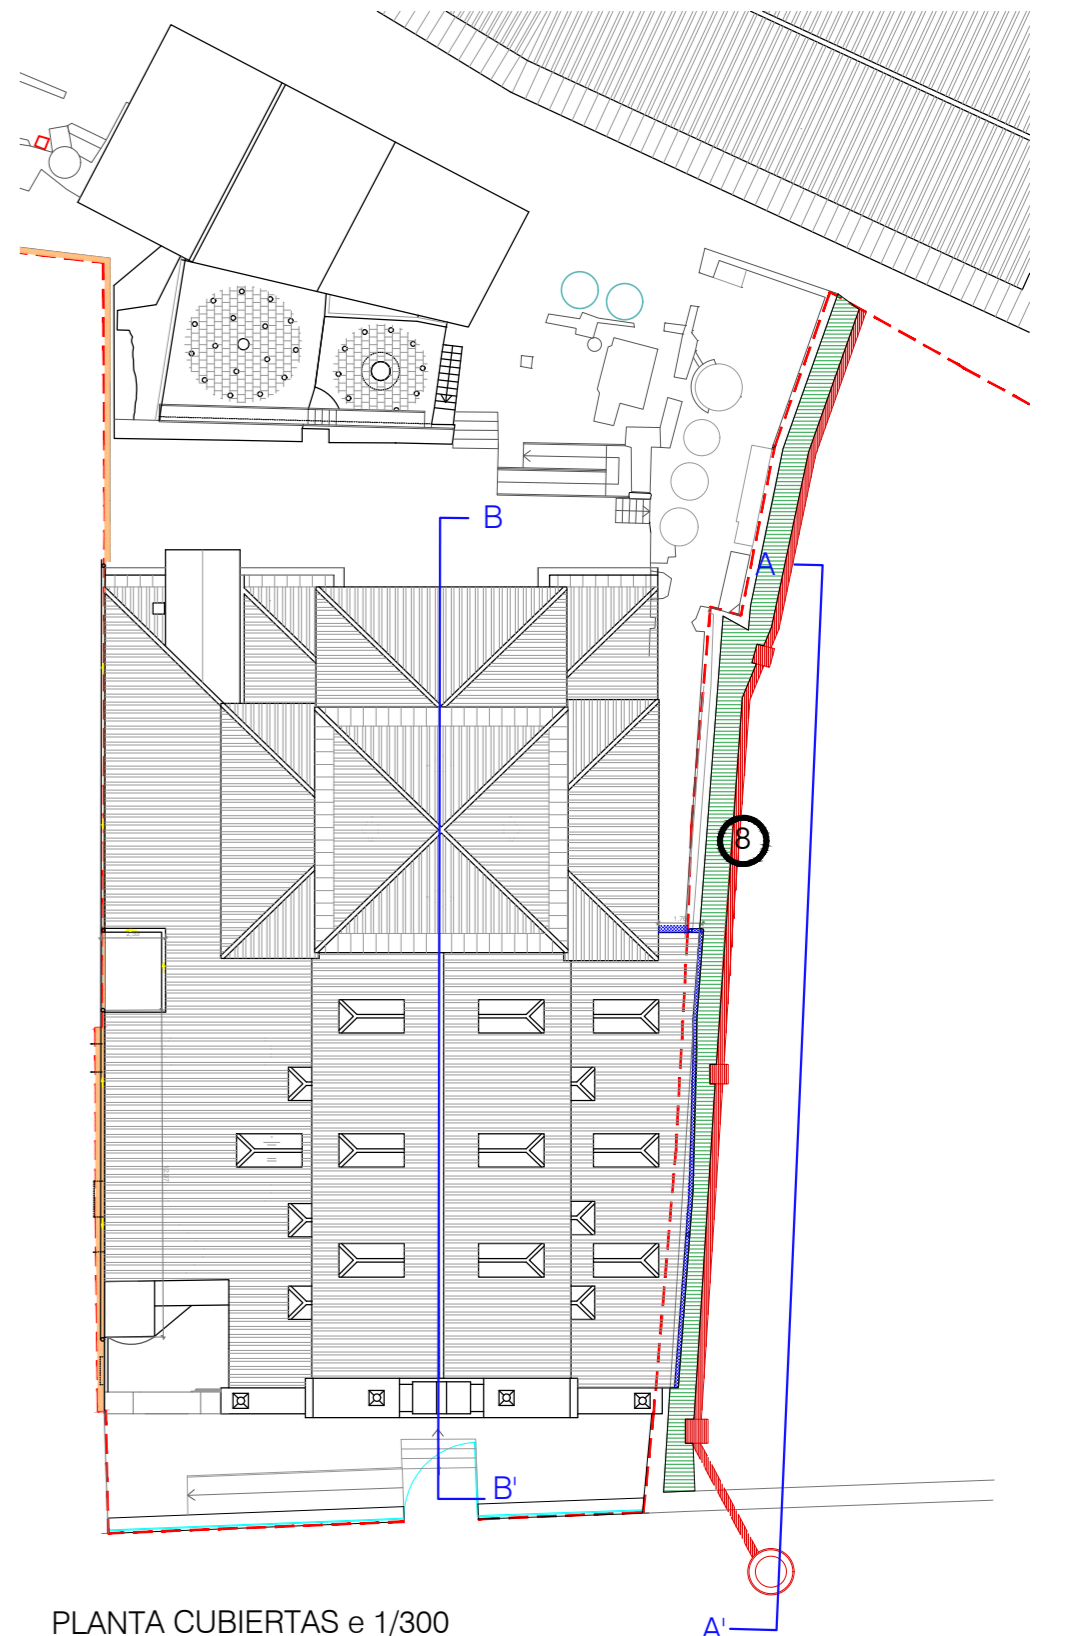
PLANTA CUBIERTAS e 1/300

- LEYENDA
- Zonas de cubierta inclinada a reparar o colocar bandejas de zinc para evitar filtraciones de agua
  - Canalones a revisar
  - Zona a colocar babero de zinc para evitar filtraciones de agua en retalle de muro
  - Daños por humedad de capilaridad, filtración y salpicue
  - Sanear y rellenar faltantes, revocando exteriormente con mortero de cal
  - Canalón de recogida de aguas (1% inclinación) con arquetas de registro
  - Banda de pavimento de 1m de ancho

- Obras a ejecutar:
- CUBIERTA:**
- 1.- Montaje y desmontaje de andamio metálico tubular
  - 2.- Repaso de cubiertas inclinadas de teja
  - 3.- Recorrido de canalón y reparación de encuentros, arimos,...
