**MEMORIA VALORADA PARA LOS  
TRABAJOS DE MANTENIMIENTO DEL CONJUNTO CONVENTUAL DEL CARMEN.**

**Plaza San Andrés nº6, Talavera de la Reina (Toledo).**

**EXCMO. AYUNTAMIENTO DE TALAVERA**

**Pedro Ponce de León. Arquitecto.**

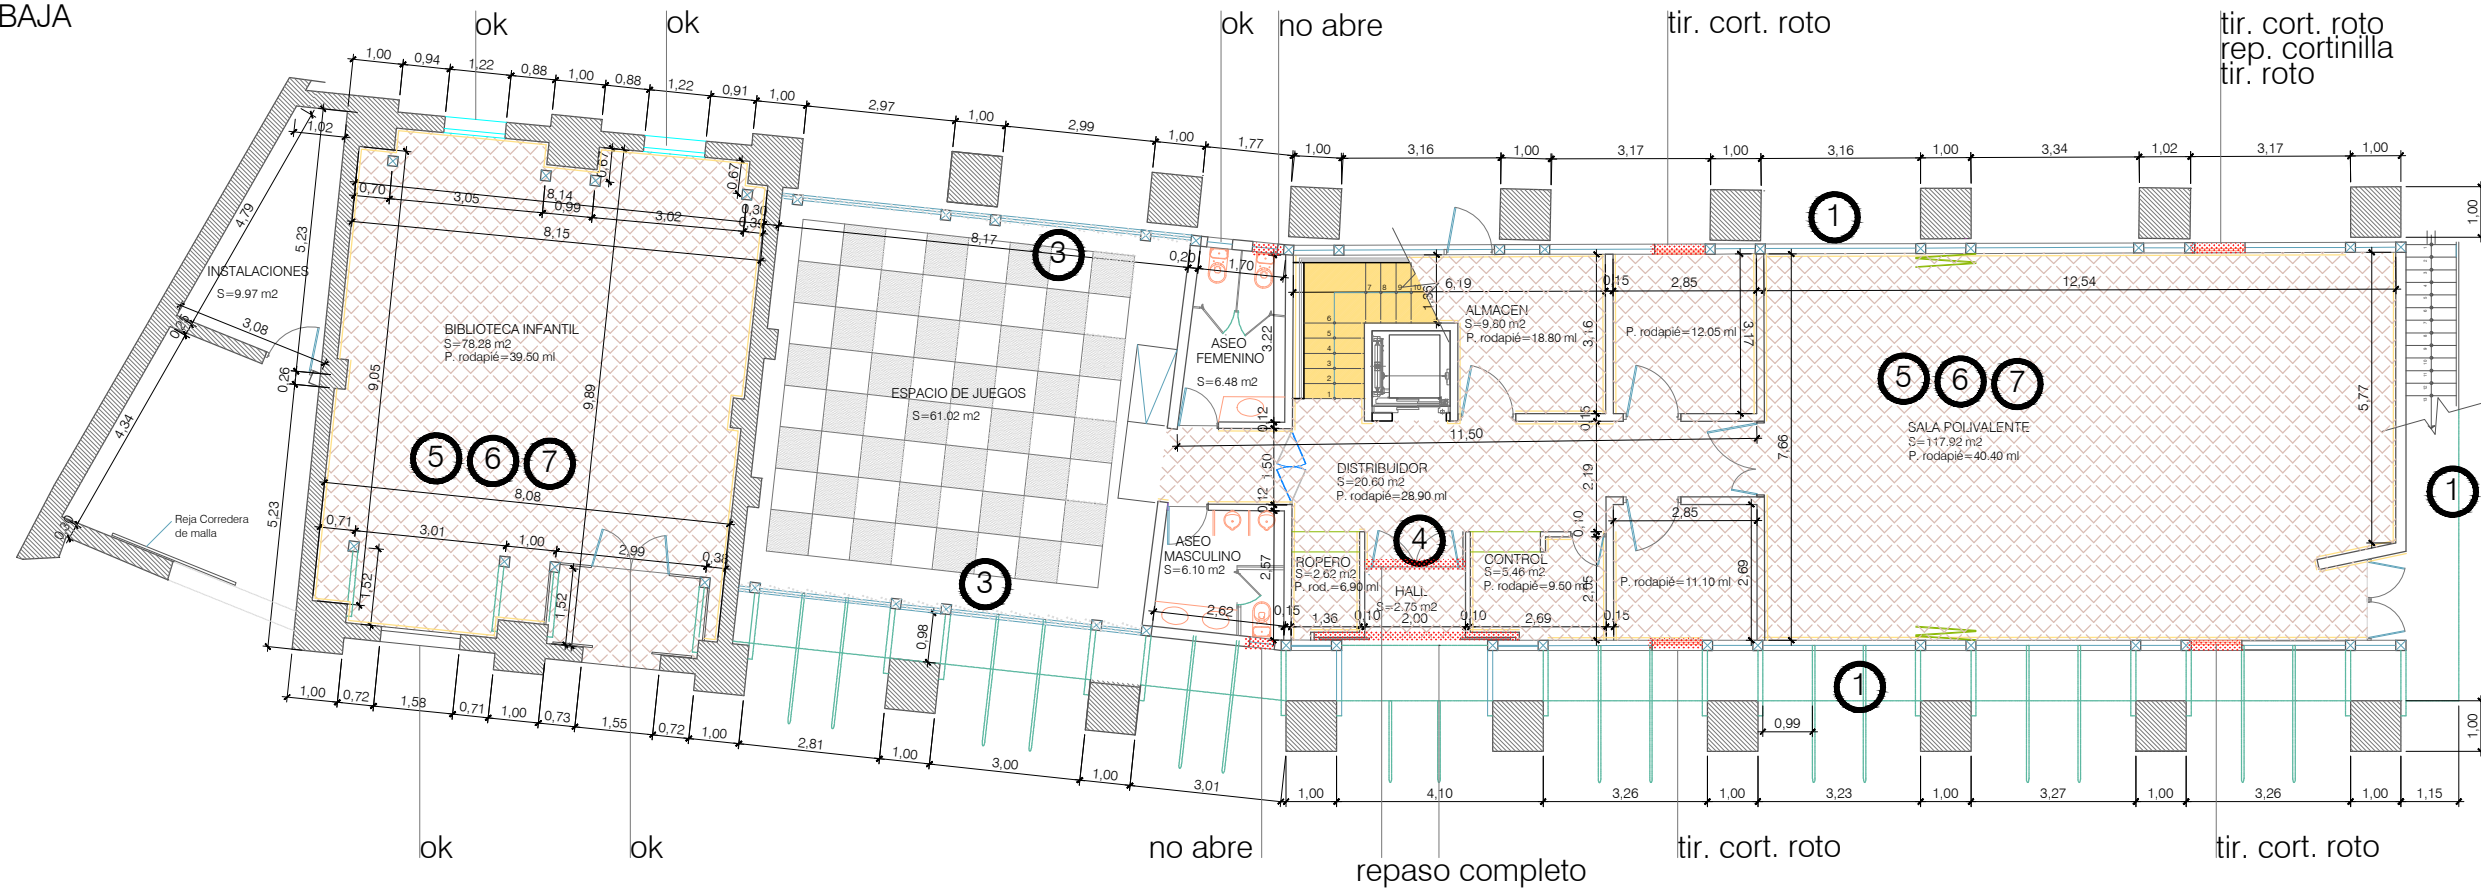
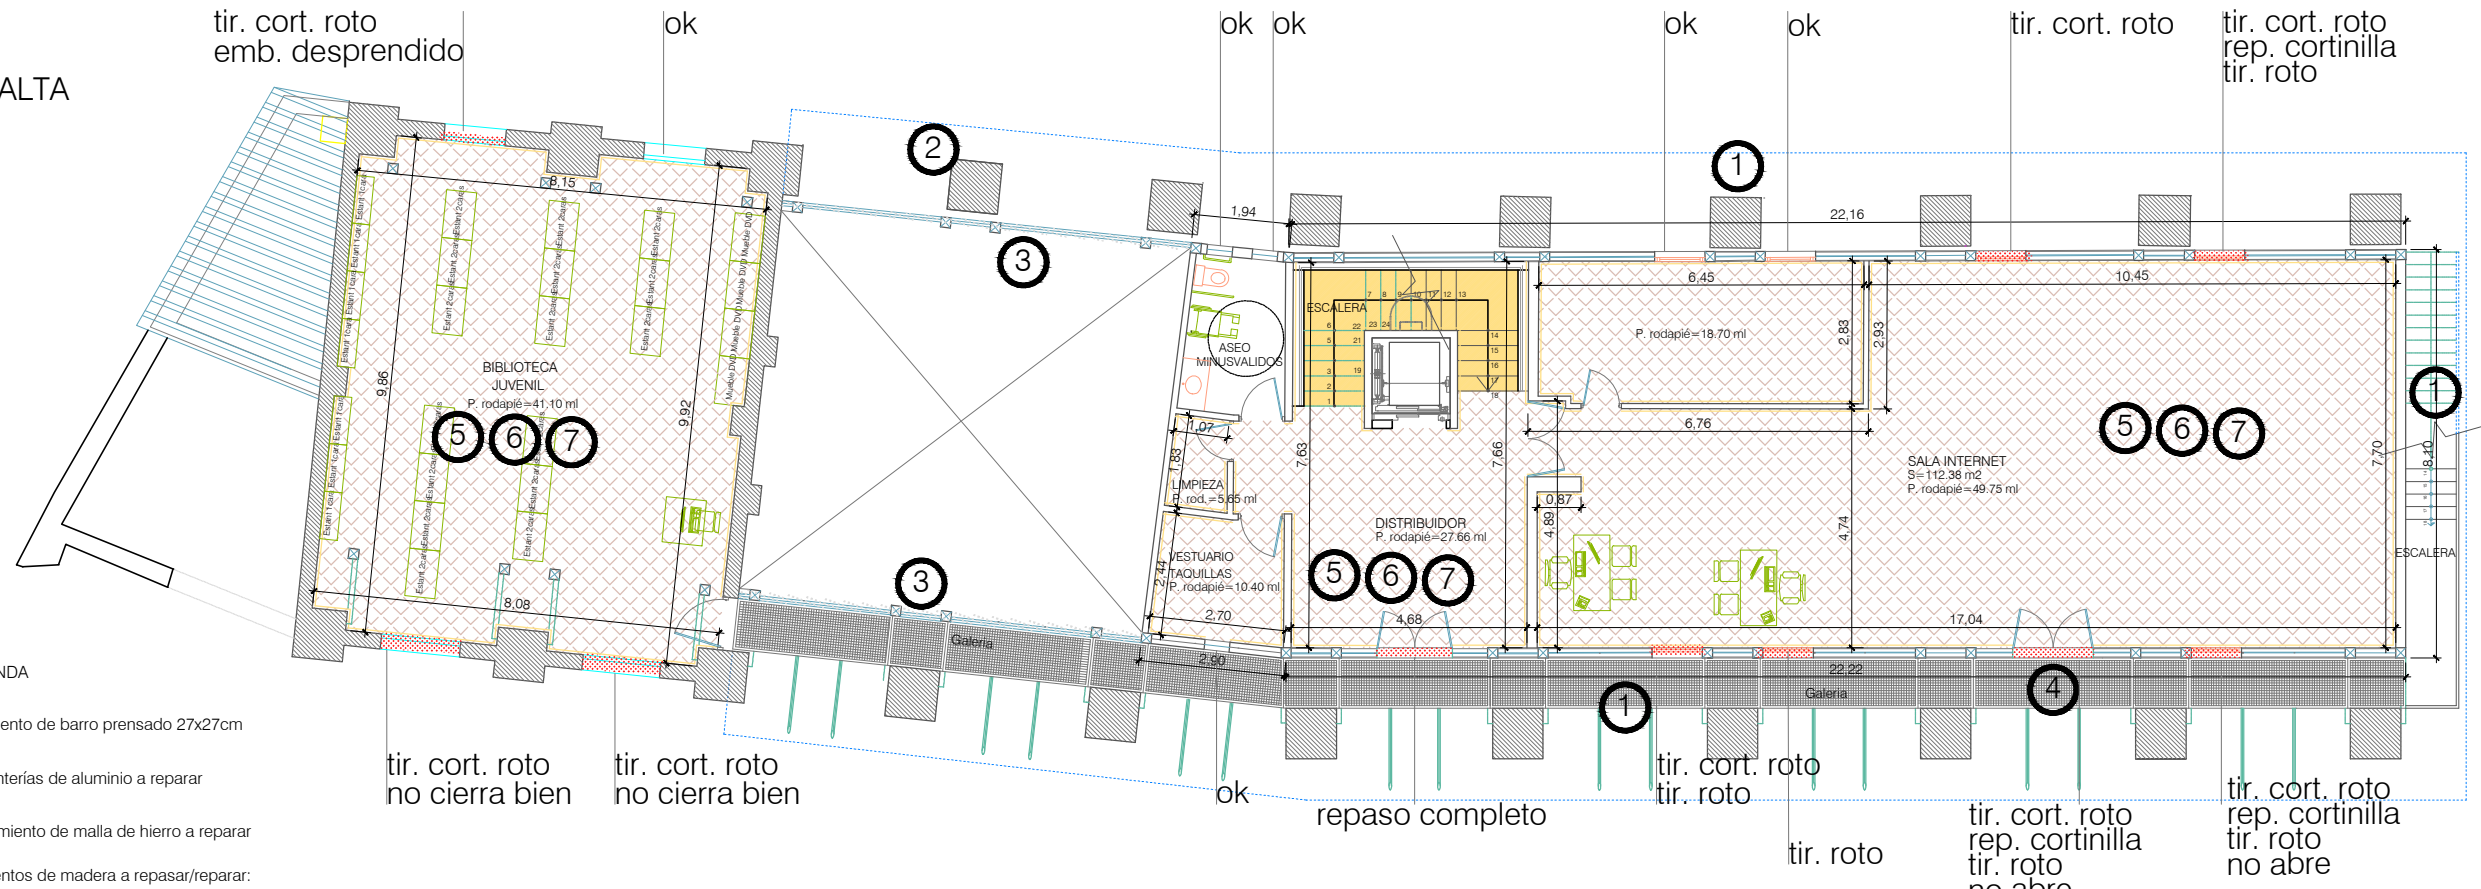
MEMORIA VALORADA PARA LOS TRABAJOS DE MANTENIMIENTO DEL CONJUNTO CONVENTUAL DEL CARMEN  
 SITUACIÓN: CALLE DEL CARMEN, N.º 6. TALAVERA DE LA REINA. (TOLEDO).  
 PLANO DE: PLANTAS BAJA Y PRIMERA NAVE (ANTIGUA LEÑERA)

- Pavimento de barro prensado 27x27cm
- Carpinterías de aluminio a reparar
- Cerramiento de malla de hierro a reparar
- Elementos de madera a reparar/repairar: escaleras, rodapiés y zócalos

- 4.- Repaso carpinterías aluminio
- 5.- Repaso y reparación de paramentos verticales interiores hasta 2m de altura
- 6.- Reparación de rodapié de madera
- 7.- Reparación de solado de barro prensado y repaso de juntas de pavimento
- 8.- Suministro y colocación de placas de metacrilato bajo sillas en áreas de trabajo

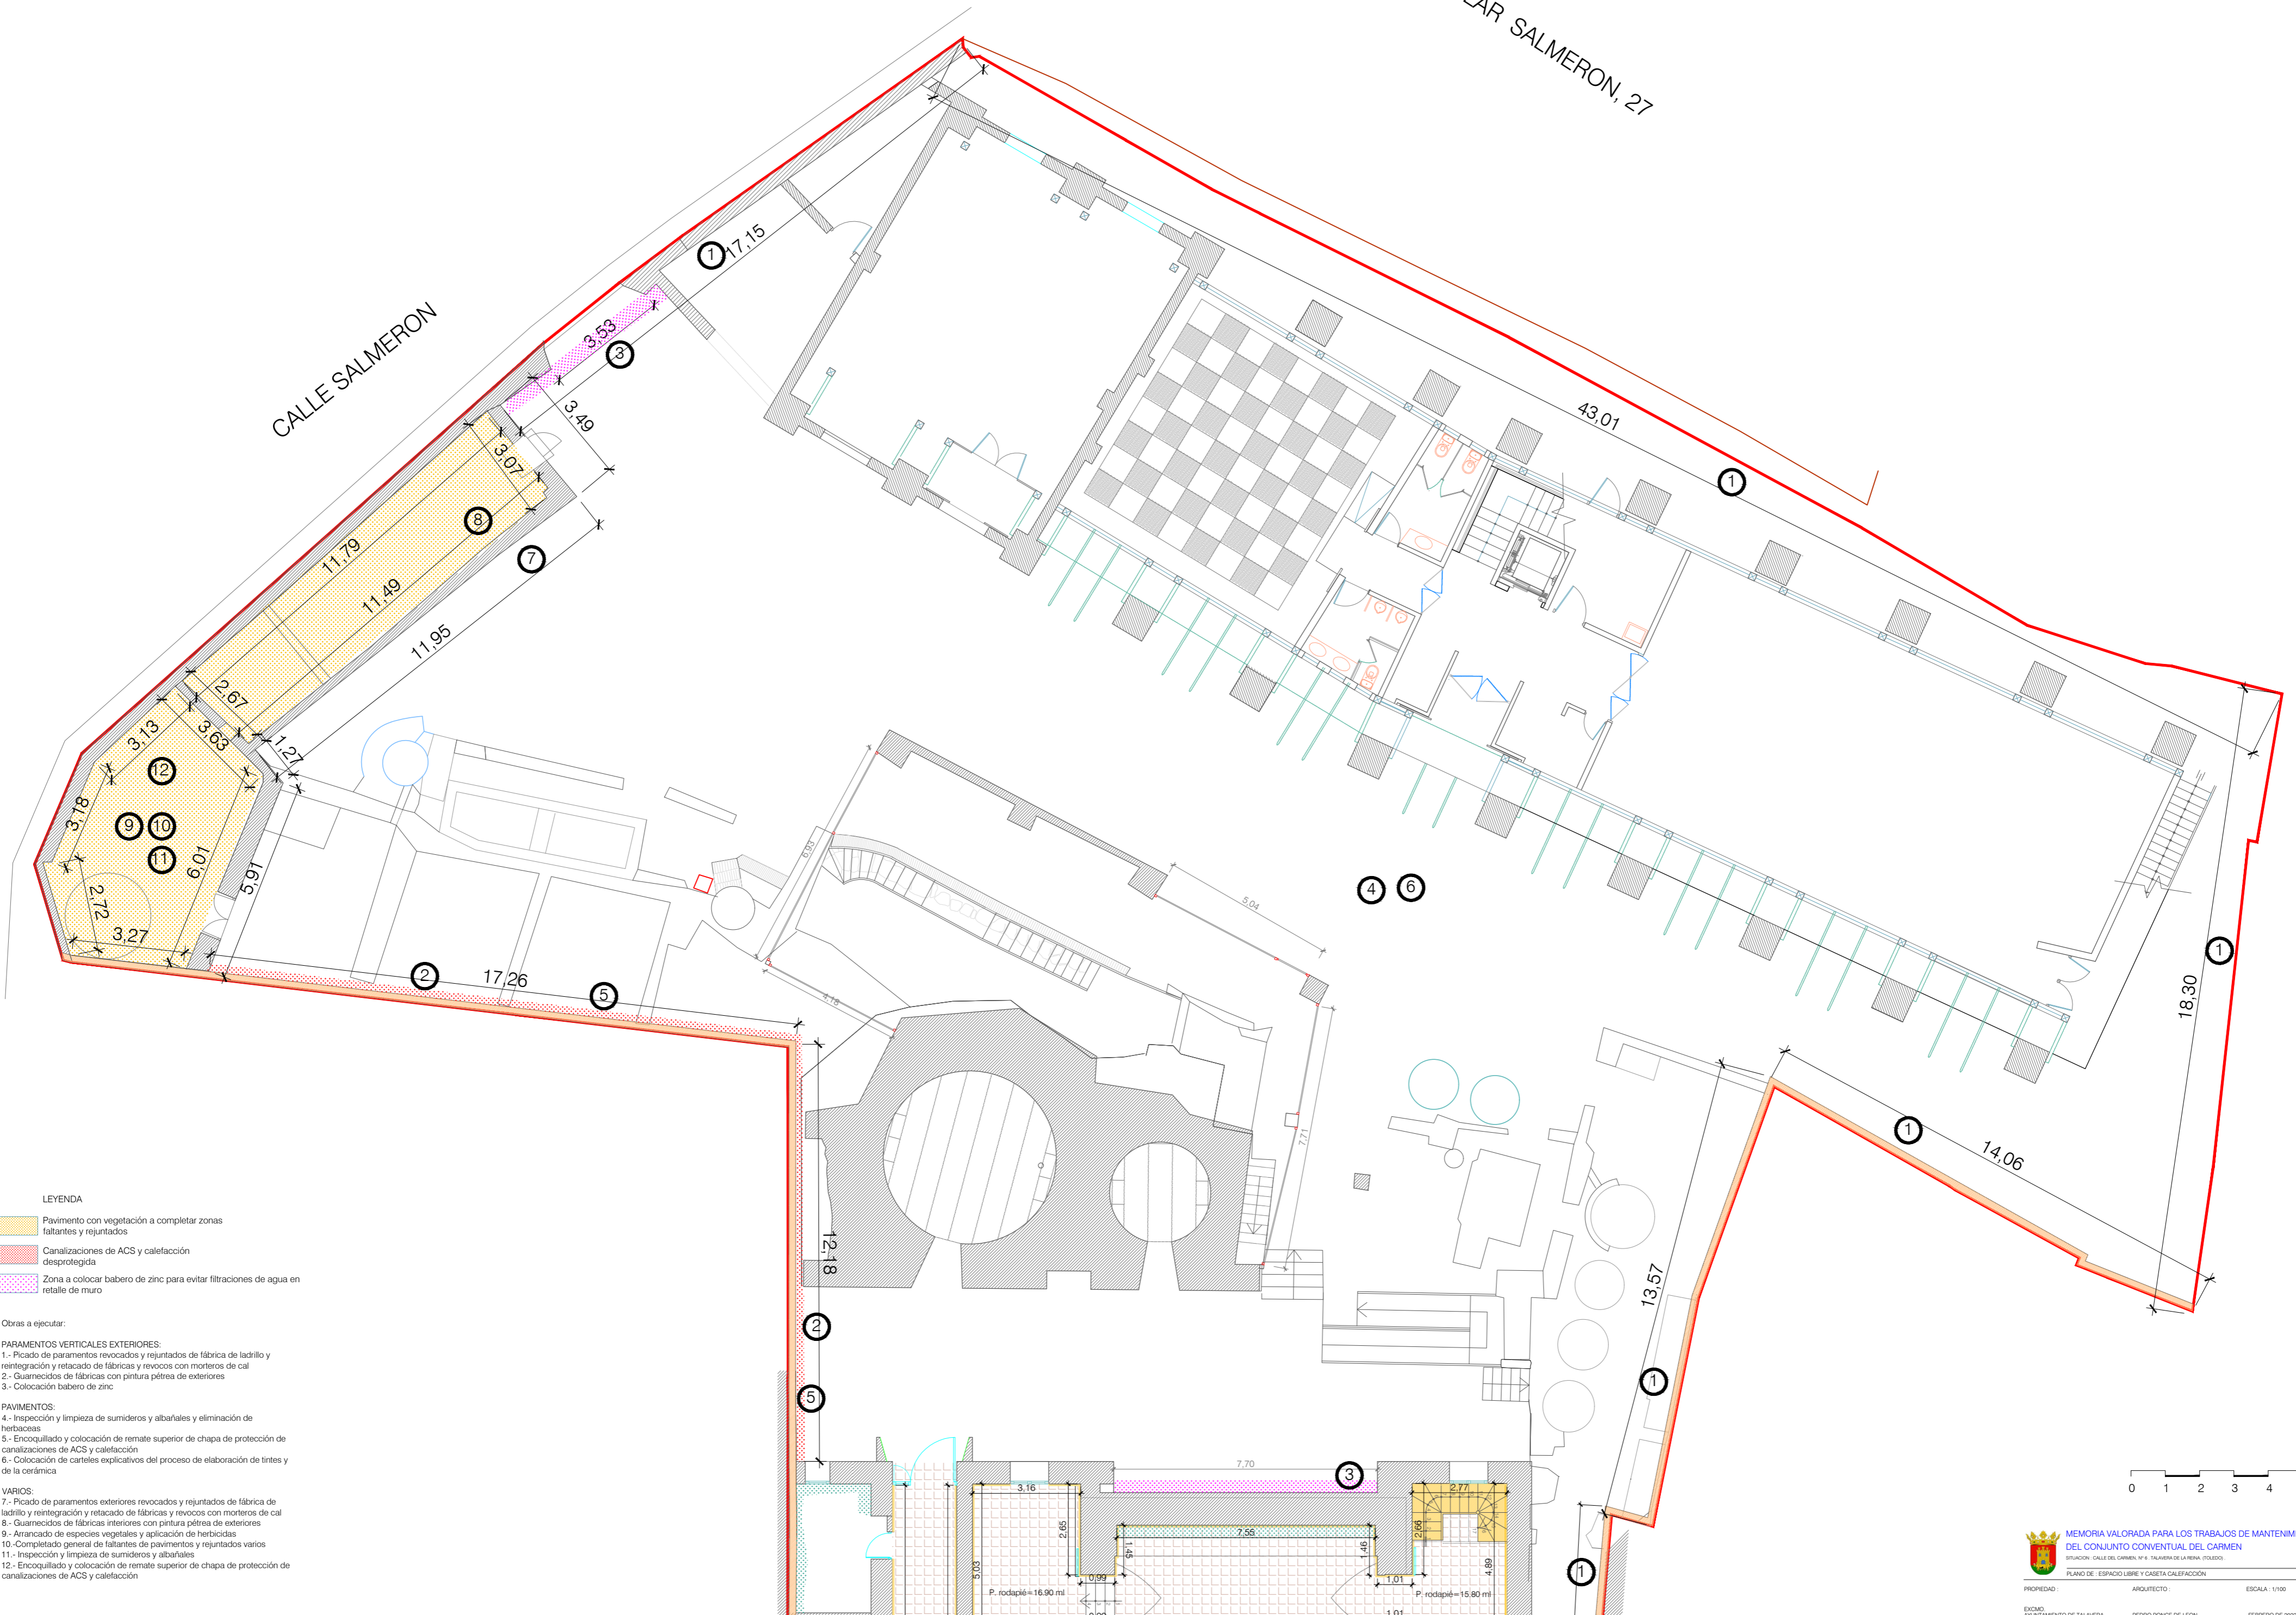
- Pavimento con vegetación a completar zonas faltantes y rejuntados
- Canalizaciones de ACS y calefacción desprotegida
- Zona a colocar babero de zinc para evitar filtraciones de agua en retalle de muro
