PLAN DIRECTOR de la MURALLA TALAVERA de la REINA RECINTO PRINCIPAL

PROYECTO BÁSICO Y DE EJECUCIÓN
DE RECUPERACIÓN DE LA MURALLA Y SUS
RECORRIDOS. RECONEXIÓN DE LOS TRAMOS EL
SALVADOR Y EL CHARCÓN Y ADECUACIÓN DE
SU ENTORNO EN TALAVERA DE LA REINA (TOLEDO)

I MEMORIA

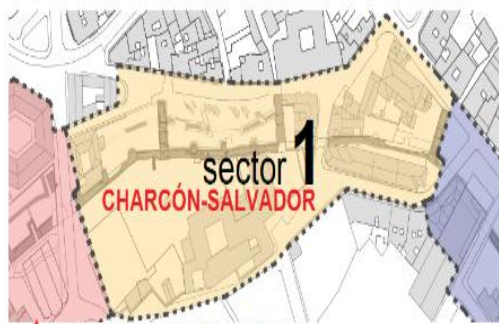
▲ ÁREA GENERAL DE INTERVENCIÓNES e1.2000 [A.2]

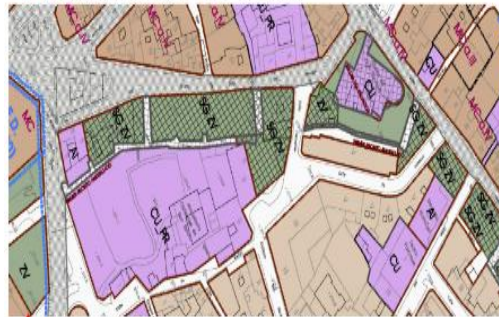
▲ DETALLE DE ORDENACIÓN URBANA DEL POM e1.2000 [A.2]

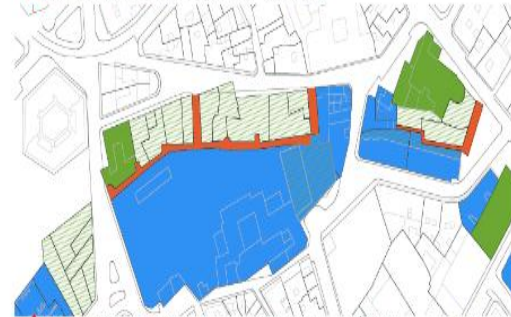
▲ PROPIEDADES AFECTADAS: MURALLA en rojo, PRIVADAS en azul, PÚBLICAS en verde e1.2000 [A.2]

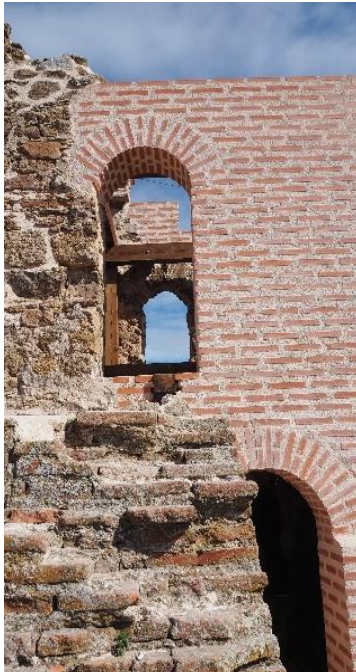
Intervención sobre torre T28 en el tramo
Charcón

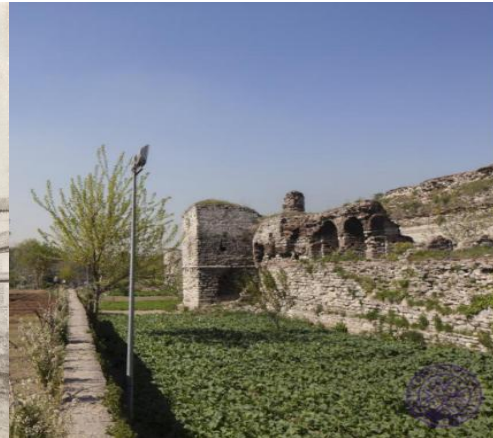
Alma hueca de la muralla tardorromana de Estambul

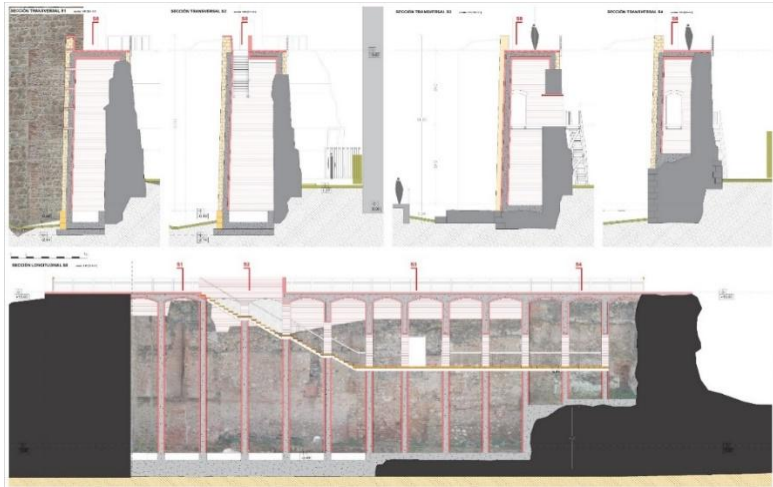
Secciones tipo de la intervención ya realizada en Salvador

limitaban al tiempo los rechapados si la fábrica era estable si ellos). De esta forma, la muralla, comida en su espesor inicial de casi cuatro metros hasta dejarla en apenas 60 cms correspondientes a su cara interior o exterior según que zonas ha recuperado su sección que le da estabilidad, pero con un código de aparejos ya prestablecido, dejando su núcleo hueco y recorrible para que se pueda contemplar el sistema constructivo, las huellas de las sandalias romanas y alojar las escaleras de subida a los adarves. Estas bóvedas interiores alojarán en el futuro el rico lapidario romano que ahora guarda un almacén de Toledo.

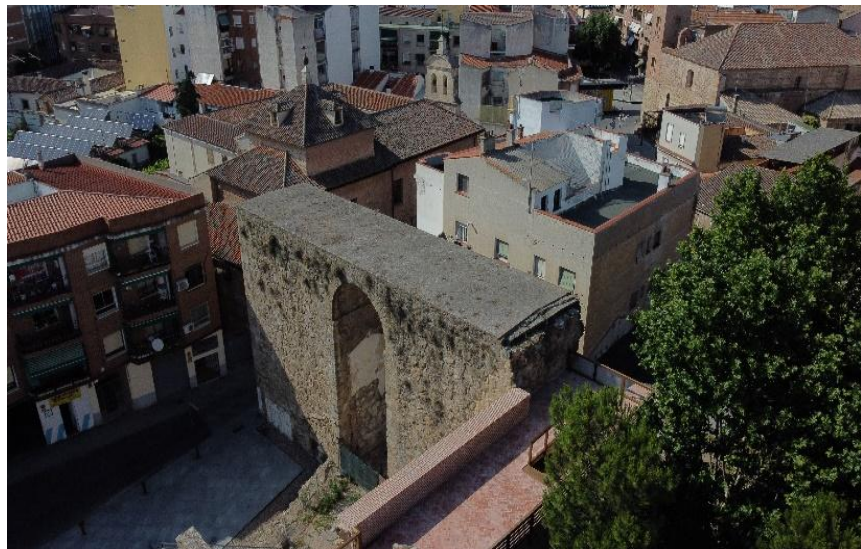
Torre albarrana en el tramo Charcón II

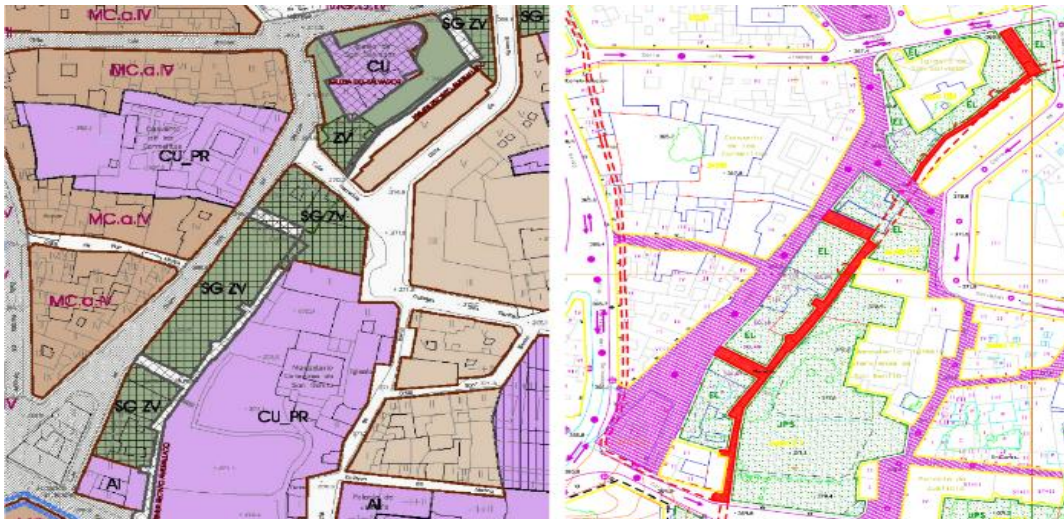
Detalle de los planos de ordenación del POM 2011 y del PEVT 1999, de la zona de análisis

Las zonas en las que este proyecto propone intervenir son identificadas en el Plan de Ordenación Municipal de 2011 Talavera como espacios libres, habiéndose materializado la expropiación de parcelas privadas al exterior de la muralla, favoreciendo la recuperación de la muralla en continuidad y puesta en valor. En el plano se ven representadas en color verde y, por lo tanto, ya se prevé su intervención desde el municipio, incluyendo la zona próxima a la torre albarrana T32, y sobre la que no se va a intervenir.

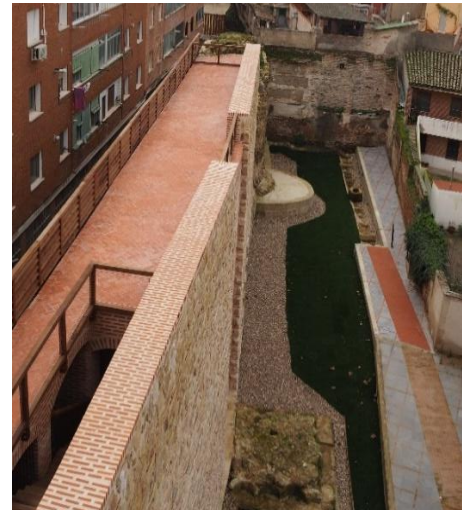
Tramo de la muralla en el sector de el Salvador que choca con una medianera

Dos elementos a tener en cuenta en la intervención en la zona más cercana a la calle Herrerías de el Salvador son, en primer lugar, la referencia documental a la solicitud en 1583 del regidor Francisco de Meneses para abrir una puerta en la zona de El Salvador que, de existir, podría encontrarse en este tramo. Y, en segundo lugar, la presencia de un pasadizo bajo la muralla que comunicaba la zona extramuros con la intramuros, y que aún se conserva utilizando estelas funerarias romanas a modo de dinteles a lo largo de su recorrido.

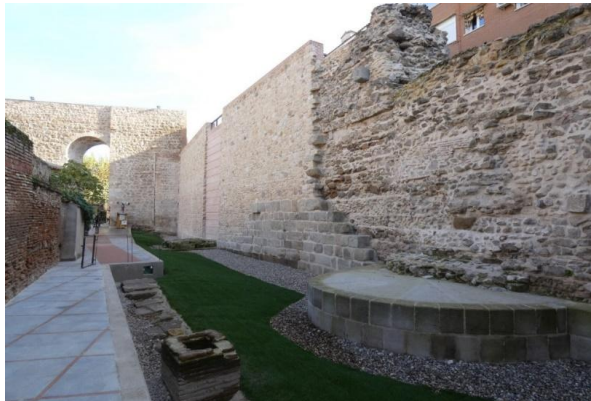
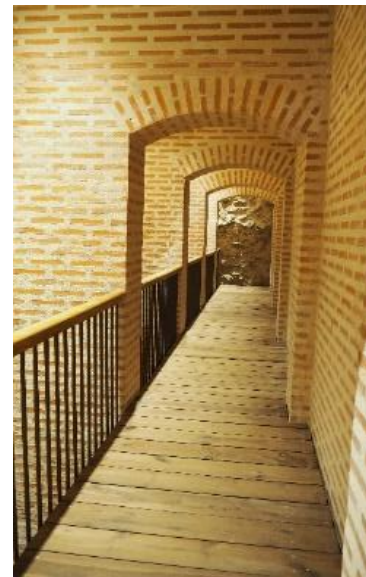
imágenes de la obra finalizada en el tramo de El Salvador, muralla de Talavera de la Reina.

El caso de la muralla de Talavera se ha definido para las zonas a completar un aparejo de piedra de sillarejo con ripios, pequeños mechinales y remates de ladrillo macizo por ser una síntesis de todos los aparejos históricos pero distinta todos ellos, especialmente por la trama de pequeños mechinales que servirán como ventilación de los núcleos huecos de estos muros. Dicha fábrica se ejecutará retranqueada unos 5 cm desde el plomo de la fábrica preexistente y seguirá un talud paralelo al original

En los casos en que se conserve todo el núcleo romano salvo el chapado exterior de sillares, se consolidará dicho núcleo sin chaparlo y su remate si fuera necesario se ejecutará retranqueado a la cara del núcleo con ladrillo, cómo si se dejase la posibilidad de que otros con más atrevimiento y más dinero pudieran rechapar el muro romano en un futuro. Igual criterio se seguirá en las zonas donde se producían los engarces de torres salientes ya desaparecidas.

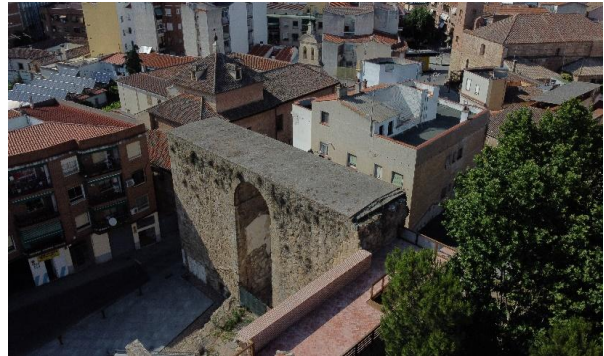
Torre albarrana en el tramo Charcón II

Las patologías y disfunciones que aún mantienen las dos torres albarranas del sector Charcón II, la necesidad de remate en fábricas, de limpieza y mantenimiento y los restos no accesibles en su cota superior, hacen que se haga muy probable la intervención tanto en la perteneciente al tramo de la miel como a la del tramo Herrerías.

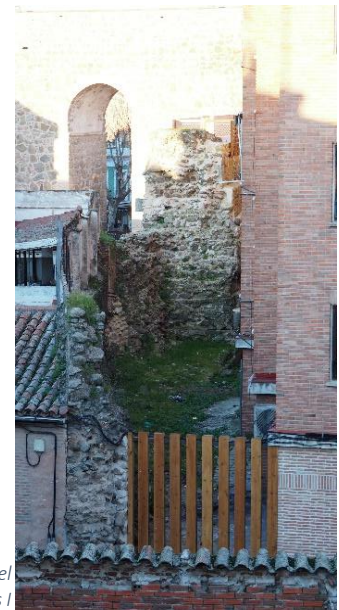
Restos de la muralla en el tramo Herrerías I

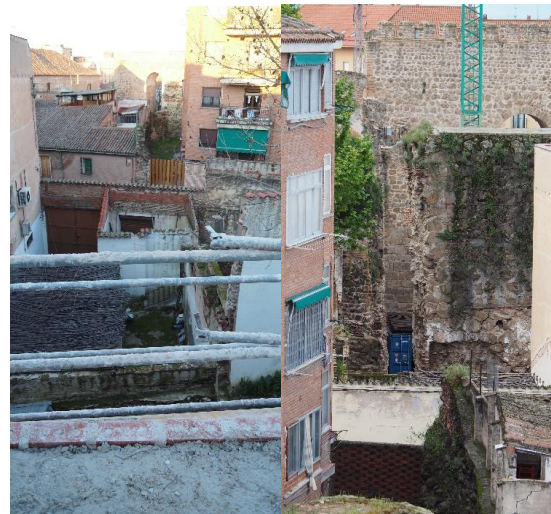
Vistas enfrentadas de los restos fraccionados de muralla entre el tramo Charcón II y Salvador I

- FALTA DE CONTINUIDAD DE LA MURALLA: el fraccionamiento de los restos conservados de la muralla, la desaparición de elementos históricos que ligaban distintos tramos y la invasión del espacio propio de la muralla por edificaciones modernas y elementos de urbanización agresivos, así como la transformación reciente de la ciudad y su invasión del cauce del río Tajo, no permiten tener una visión global del recinto amurallado ni seguir una continuidad de los tramos manteniendo un recorrido lógico por el perímetro de la muralla.

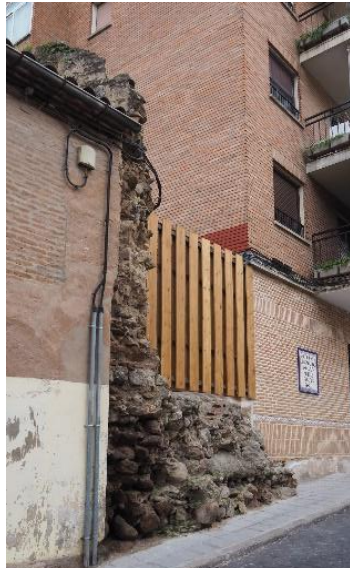
Restos de la muralla enmascarados tras edificaciones adosadas en el tramo Herrerías I

- EDIFICACIONES MODERNAS ADOSADAS Y DISONANTES: Enmascaramiento del monumento tras las construcciones de edificaciones adosadas al conjunto que hacen complicada la visualización directa y complican o impiden el acceso de estos espacios.

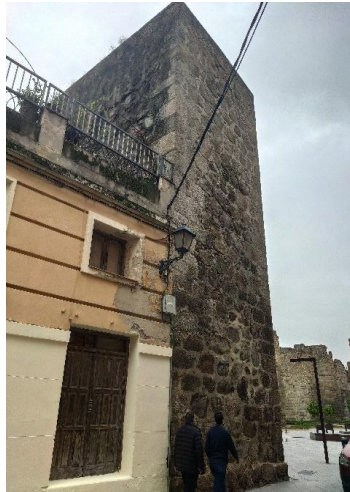
Torre albarra en el tramo Charcón II inaccesible por adosamiento de propiedad privada

- ADARVES NO ACCESIBLES O PRIVADOS: Imposibilidad de recorridos por los adarves sobre muralla debido a la pérdida de parte de los paramentos en su cota superior- en algunos tramos-, no existe modo de acceder al nivel por la presencia de edificaciones que han hecho uso de forma privada de parte de estos paramentos y espacios; y los habilitados no están abiertos al público o con acceso restringido.

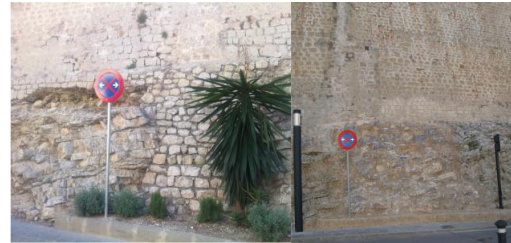
La rasante histórica - Ibiza

El trabajo de la peña al pie de la muralla como referente del tratado renacentista y la necesidad de no falsificar o recuperar la rasante con sus verdaderos materiales

Fotografías murallas de Ibiza. F. Cobos estudio arquitectura -P.D. Murallas de Ibiza-

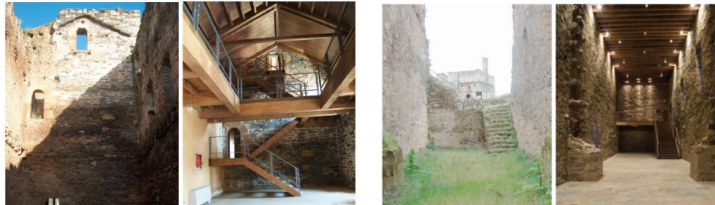
De mechina a mechina - PONFERRADA

Comparativas fotografías antes- después intervención en el castillo de los Templarios de Ponferrada. F. Cobos estudio arquitectura
