PRESCRIPCIONES TÉCNICAS PARA EL CONTRATO MIXTO DE SERVICIO Y OBRA, DE ASISTENCIA TÉCNICA Y EJECUCIÓN DE LA OBRA PARA LA CONSOLIDACIÓN Y RESTAURACIÓN DE LA MURALLA DE TALAVERA DE LA REINA Y LA RECUPERACIÓN DE SUS RECORRIDOS, EN EL TRAMO "EL SALVADOR", DE ACUERDO CON LA MEMORIA TÉCNICA DEL "PROYECTO DE RECUPERACIÓN DE LA MURALLA Y SU RECORRIDO" QUE HA SIDO ESTIMADA SEGÚN LA RESOLUCIÓN DE 29/05/2019 DE LA DIRECCIÓN GENERAL DE TURISMO, COMERCIO Y ARTESANÍA, POR LA QUE SE APRUEBA LA SELECCIÓN Y EJECUCIÓN DE PROYECTOS (EXPRESIONES DE INTERÉS) EN EL MARCO DEL PROGRAMA OPERATIVO FEDER CASTILLA LA MANCHA 2014-2020.

PROYECTO DE RECUPERACIÓN DE LA MURALLA Y SU RECORRIDO

PROYECTO: "RECUPERACIÓN DE LA MURALLA Y SU RECORRIDO"

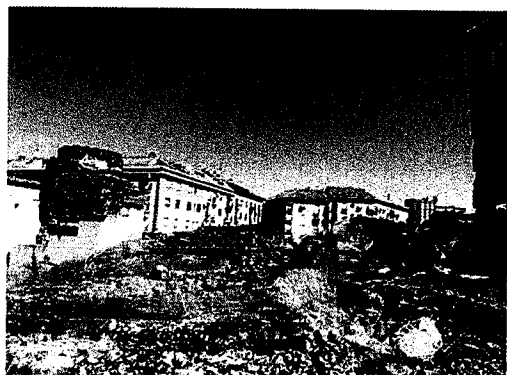
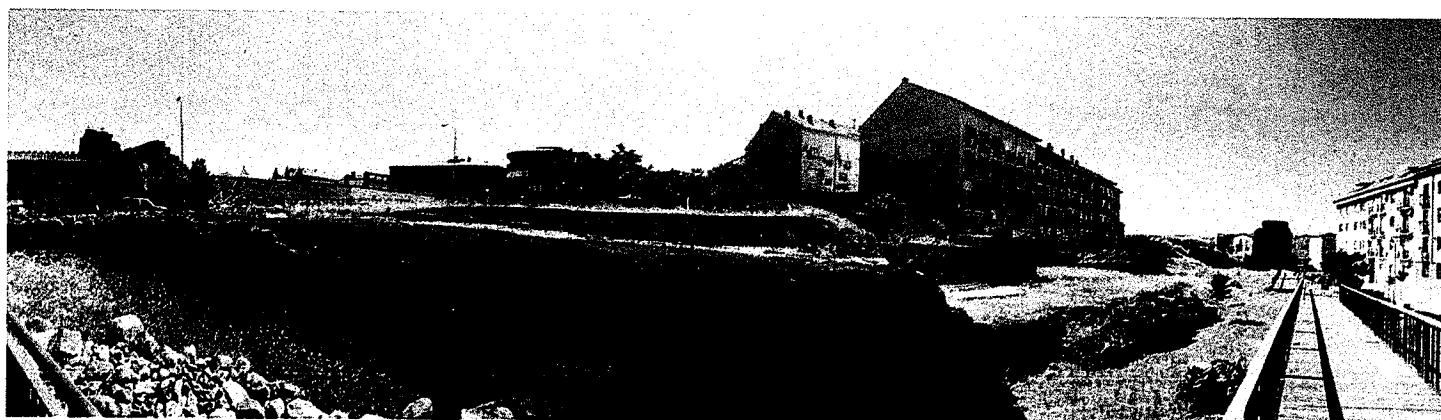
Se propone la recuperación de los restos del paso inferior de la muralla para, apoyándose en ellos, dar continuidad a la presencia urbana de esta estructura esencial para la definición del primer recinto. Se obtiene una continuidad en la lectura de la muralla recuperando el cierre del recinto urbano y del recorrido completo.

- Consolidación y recuperación de los restos de torres y otros elementos que permanecen bajo y sobre rasante.
- Recuperación conceptual de la puerta de Mérida a partir de los restos que aún se conservan, de las imágenes conocidas, mediante criterios que garanticen el respeto a la historia, evitando falseamientos.
- Tratamiento urbano del entorno
- Acceso al adarve superior para su continuidad con el tramo charcón

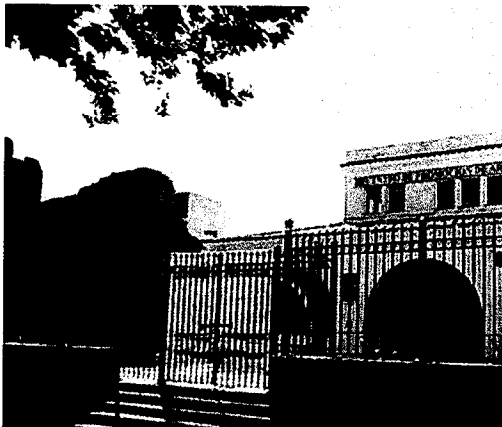
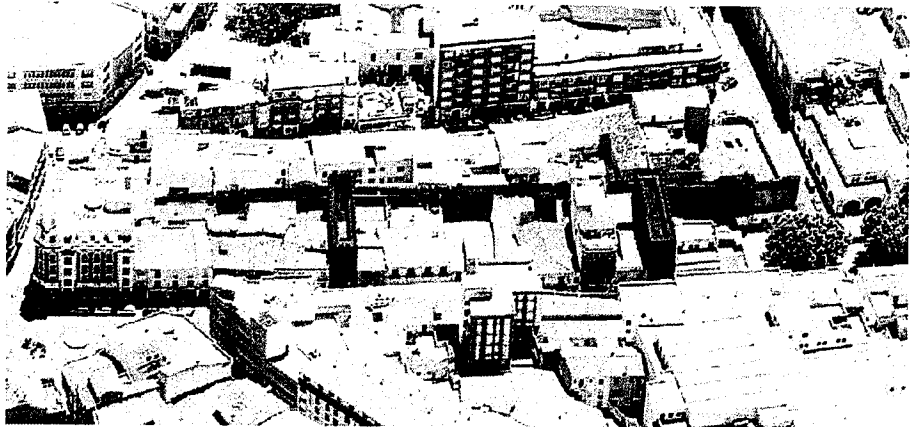
En la zona de Palenque se plantea la investigación de las estructuras de muralla enterrada, haciéndolas visitables y estableciendo el recorrido continuo en la medida de lo posible.

- Investigación y recuperación del adarve enterrado en base de la muralla, con su recorrido.
