## MEMORIA DESCRIPTIVA

## Recuperación de la muralla y sus recorridos. Reconexión de los tramos El Salvador y El Charcón y adecuación de su entorno en Talavera de la Reina (Toledo) 2023

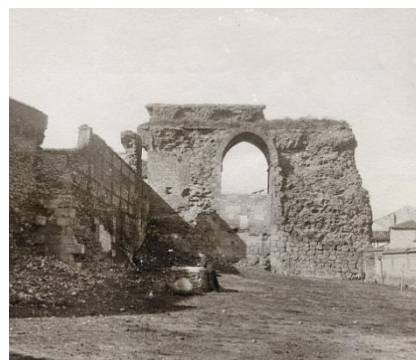
Detalle de imagen del exterior de la alcazaba con la torre albarrana T6 al fondo

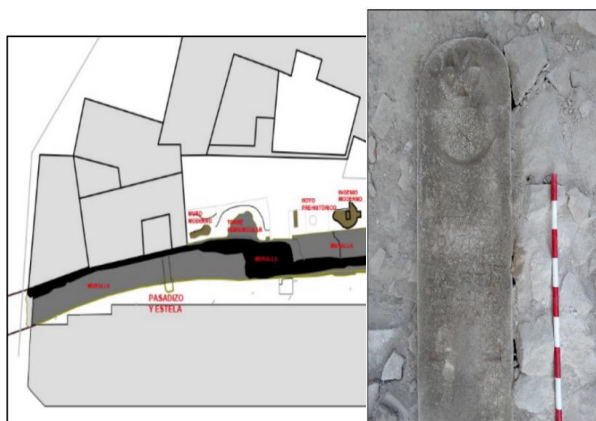
*Estela funeraria encontrada en el pasadizo localizado en la zona de intervención*

La torre cuadrada, localizada entre la semicircular y la albarrana bajomedieval en el área de El Salvador, no forma parte de la obra original de la muralla. Sin embargo, aunque su añadido no parece haber sido muy posterior no tenemos evidencias suficientes para poder fecharla. Lo mismo ocurre con una serie de fábricas localizadas, sobre todo en la mitad norte de la cara interior, que vienen a reedificar la muralla original ya destruida y en cuya traza se evidencia una nueva destrucción, en la parte central que es posteriormente sellada. Un hecho curioso documentado arqueológicamente en la zona de intervención en el año 2020, y que parece tener su reflejo documental, es la existencia de un pasadizo bajo la muralla que comunicaba la zona extramuros con la situada a intramuros, ocupada por amplias huertas. Durante esta actividad se colocó una estela funeraria romana a modo de dintel sobre el pasadizo que ahora, tras el expolio de la muralla, ha quedado a la vista.

Esta actividad podría estar relacionada con la solicitud en 1583 del regidor Francisco de Meneses para abrir una puerta en la muralla en la zona de El Salvador<sup>1</sup>, aunque lo más destacado es la reutilización, seguramente por segunda vez, de una estela funeraria romana del siglo II d.C. Este expolio de materiales al que acabamos de aludir se generalizó en la Edad Moderna de tal forma en este tramo que, en ambas caras, aunque no en el mismo punto, llegó a hacer desaparecer más de 3,5 m de grosor de la muralla. Una vez expoliada la muralla, la ocupación del solar fue total, adosándose las viviendas a la ruina, a la que sirvieron de reparación. Se observa la existencia tanto de grandes edificios como de elementos más modestos e incluso la utilización industrial de la zona gracias a la existencia de un posible molino de sangre para grano, cuya amortización queda reflejada en los paramentos y en el subsuelo. Respecto a los paramentos, siguen evolucionando durante el siglo XX, donde algunas actuaciones menores tratarán de evitar mayor degradación de vanos abiertos o incluso acciones ya totalmente restauradoras con la reposición de materiales constructivos.

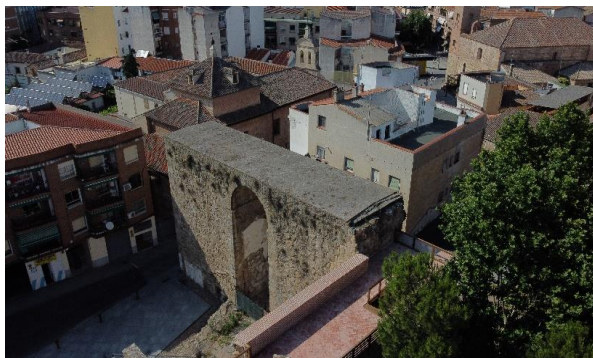
Torre albarrana en el tramo Charcón II

- FALTA DE REMATE DE FÁBRICAS en paramentos y coronación: fisuración y fragmentación de la fábrica por gelifracción, proceso de separación de las caras del muro, aparición de hongos y vegetación debido a la falta de remate. Muros descabezados con fábricas dañadas o deterioradas en su coronación, que fomentan el progresivo deterioro del núcleo de la muralla y de su conjunto. Esta falta de remate fomenta la acumulación de tierras y el crecimiento de vegetación invasiva.

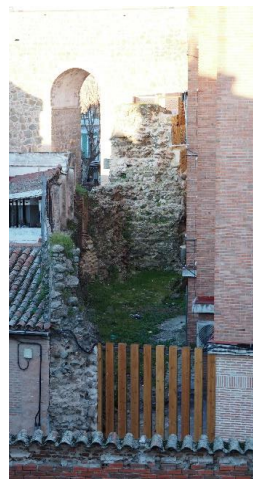
Restos de la muralla en el tramo Herrerías I

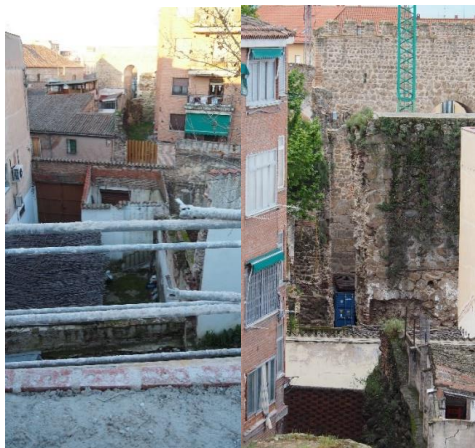
*Vistas enfrentadas de los restos fraccionados de muralla entre el tramo Charcón II y Salvador*

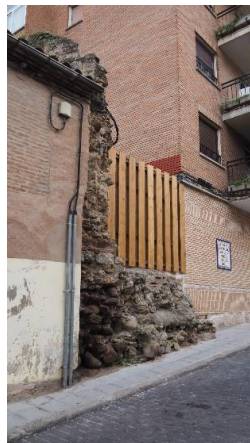
*Restos de la muralla enmascarados tras edificaciones adosadas en el*

- EDIFICACIONES MODERNAS ADOSADAS Y DISONANTES: Enmascaramiento del monumento tras las construcciones de edificaciones adosadas al conjunto que hacen complicada la visualización directa y complican o impiden el acceso de estos espacios.

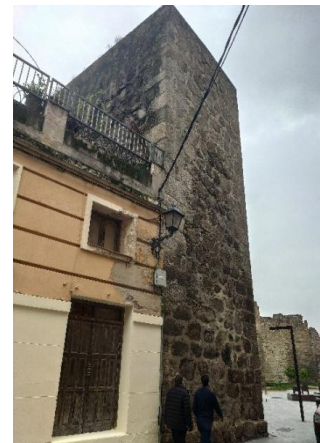
*Torre albarrana en el tramo Charcón II inaccesible por adosamiento de propiedad*

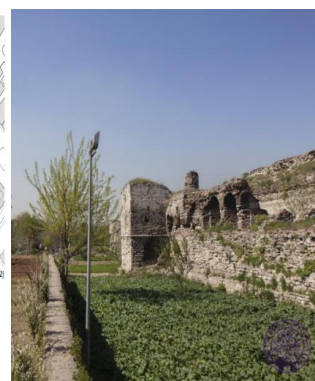
Alma hueca de la muralla tardorromana de Estambul

construidas durante los siglos IV-V (con añadidos y restauraciones posteriores), comparten junto con otras características tipológicas tardorromanas el interior hueco de los muros que se mantiene a la vista lo largo de distintos tramos de la muralla, de una manera similar al sistema de bóvedas visitable en el interior de los tramos de la muralla de Talavera restaurados.

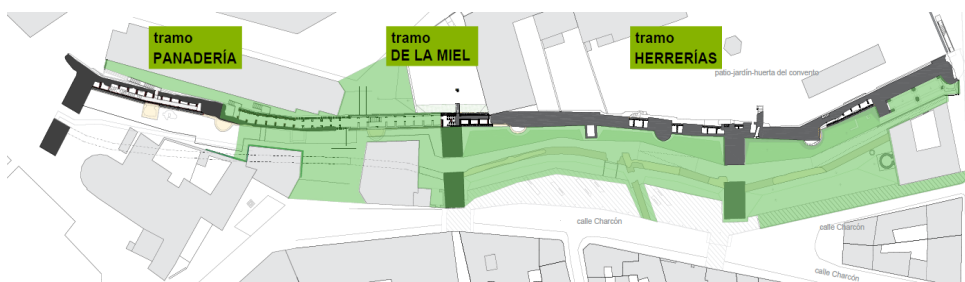
La intervención propuesta en los sectores Charcón I y Charcón II se divide en tres tramos, de izquierda a derecha: "tramo panadería", "tramo de la miel" y tramo "Herrerías".

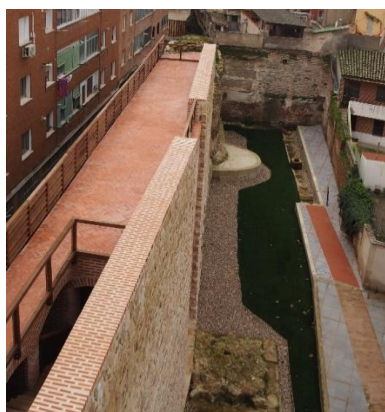
Tramo de la muralla en el sector de el Salvador que choca con una medianera
