**Ayuntamiento de  
Talavera de la Reina**

• arquitecto  
manuel urtiaga de vivar garcía  
www.urtiagagurumeta.com

PROYECTO de renovación de pavimento en zona de rodadura de la calle prado

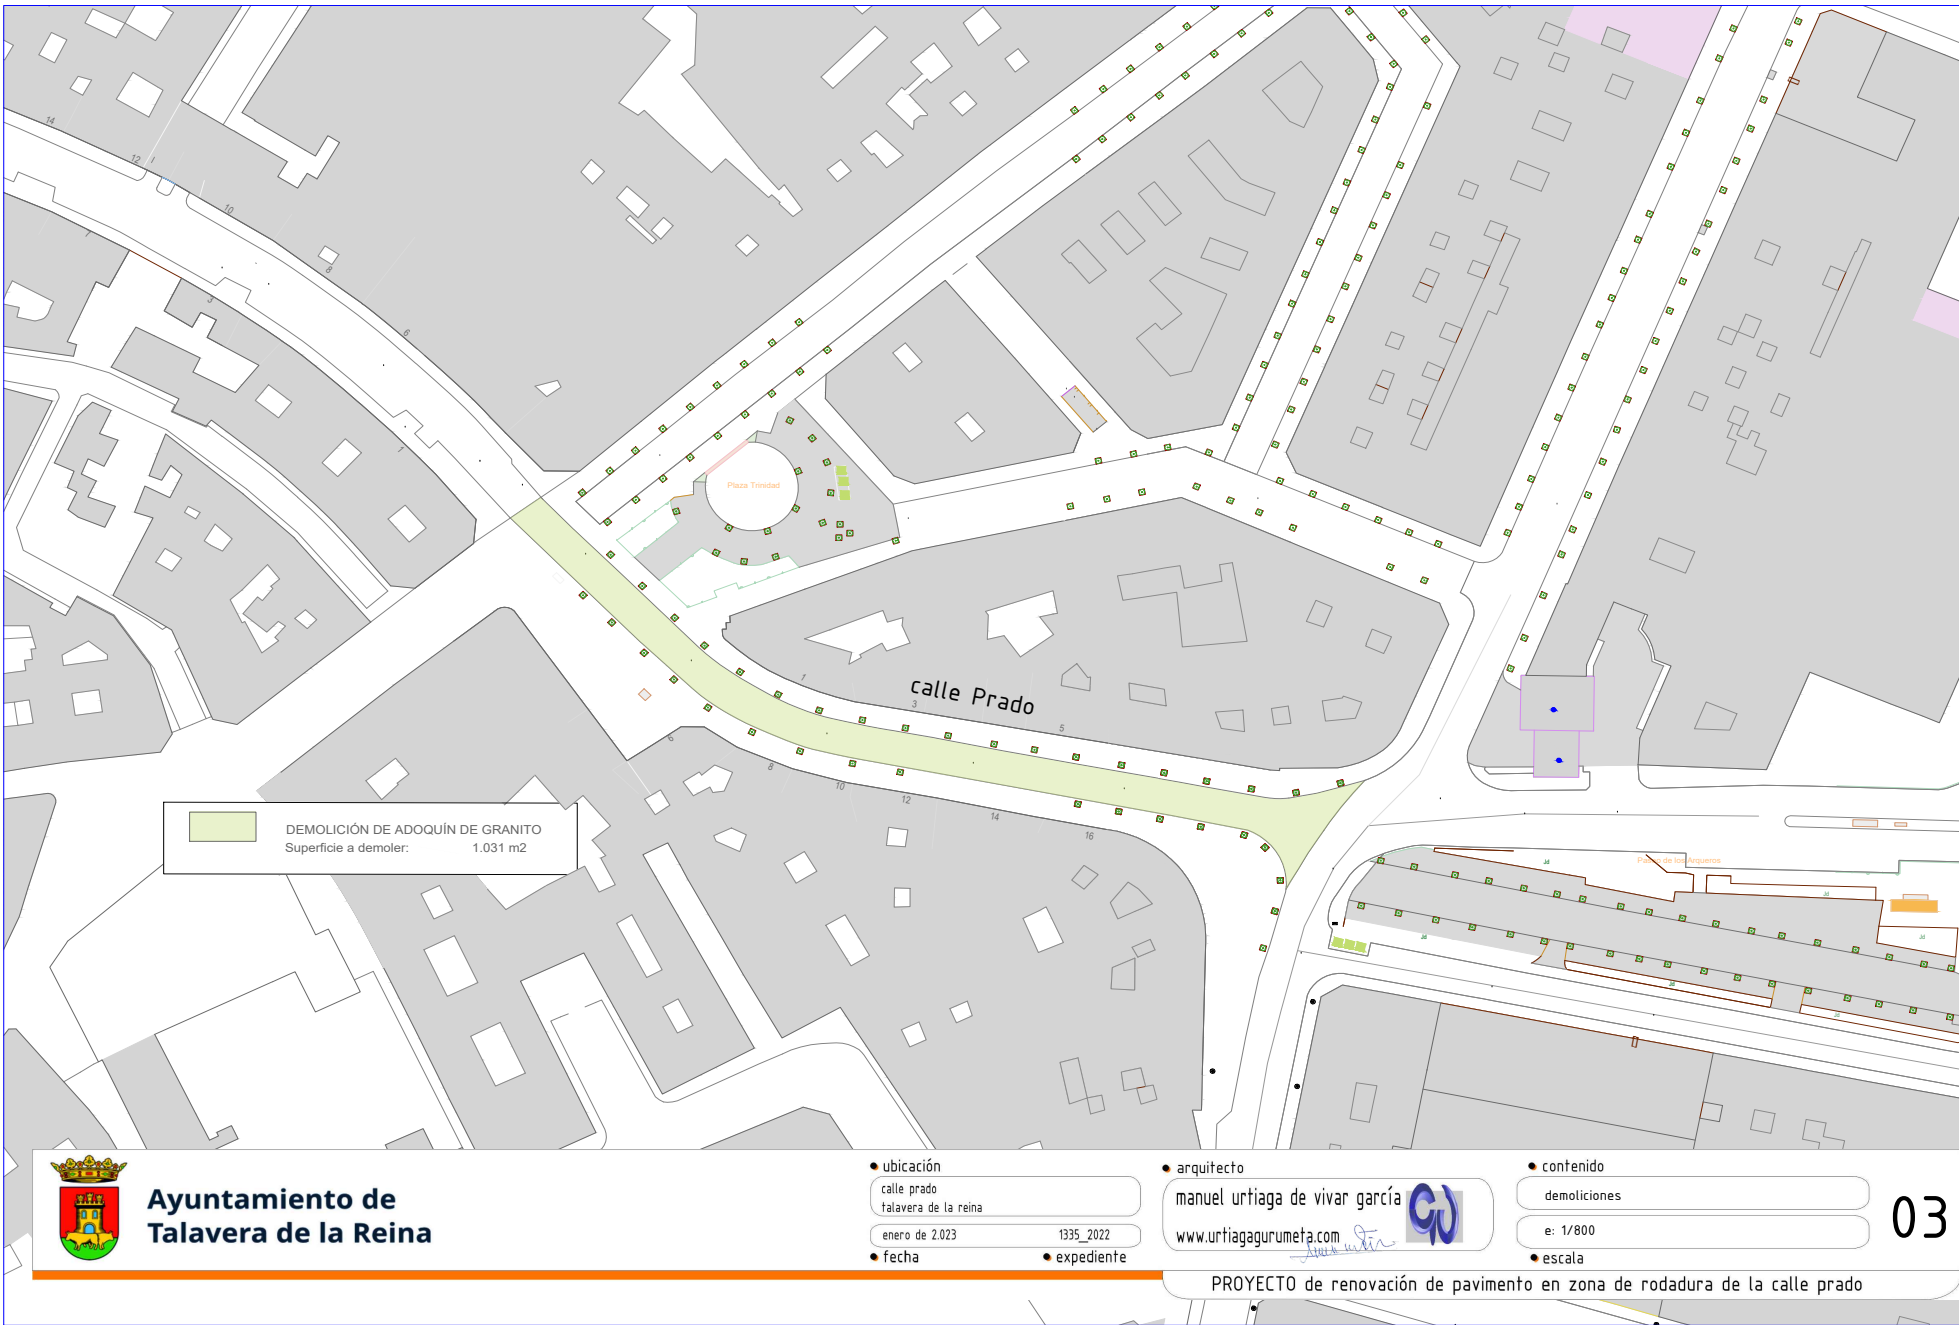
03

demoliciones

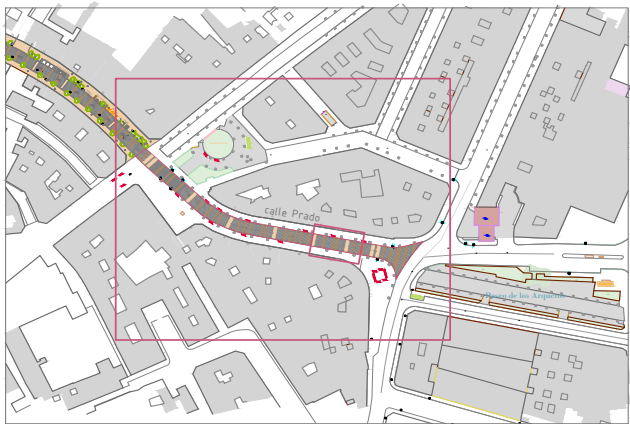
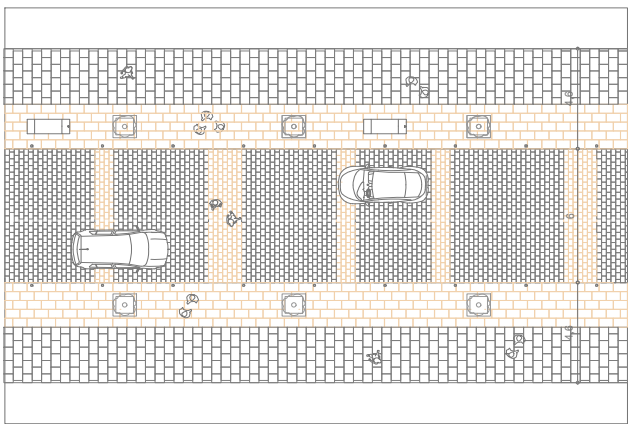
pavimento existente

pavimento técnico de adoquines para viales. peatonal+rodado pesado 20x30x10cms. color metal. VSS

pavimento técnico de adoquines para viales. peatonal+rodado pesado 20x30x10cms. color marfil. VSS

alcorque/arbolado existente

banco existente

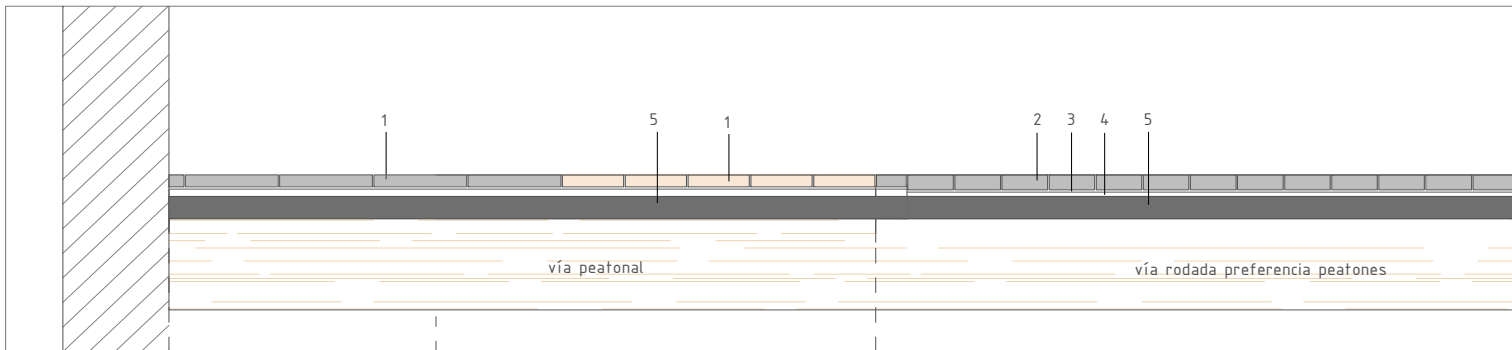
05

1. Pavimento existente
2. Pavimento de adoquines, peatonal+rodado pesado. 20x30x10cms. color metal/marfil. VSS
3. Lechada de agua y cemento.
4. Cono de Abraham 4-6, mortero de agarre.
5. Losa existente.

Detalles constructivos
