PROPUESTA DE
ACTUACIÓN -
INTERVENCIONES

Informe de estado actual

PINTURAS MURALES EN ARCOS DE MONASTERIO JERÓNIMO DE SANTA CATALINA – CASA DE LOS CANÓNICOS

Talavera de la Reina (Toledo)

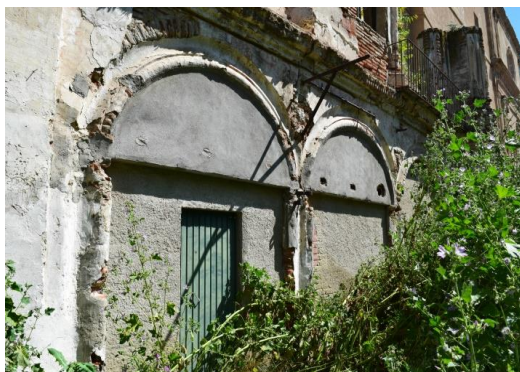
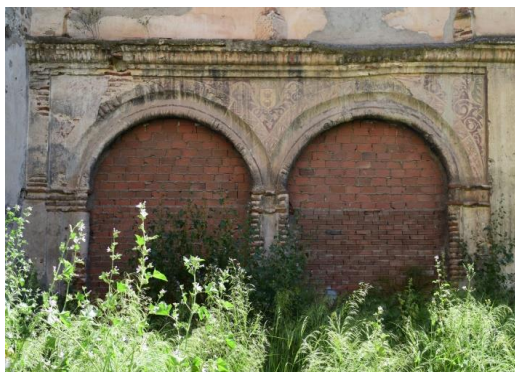
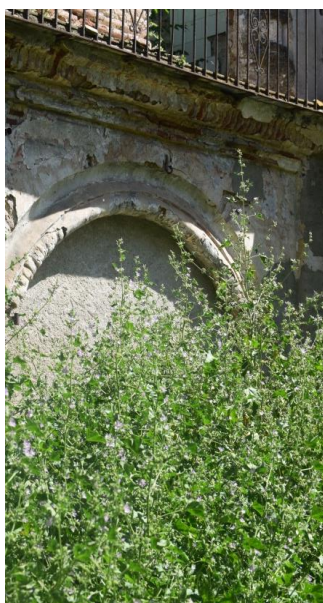
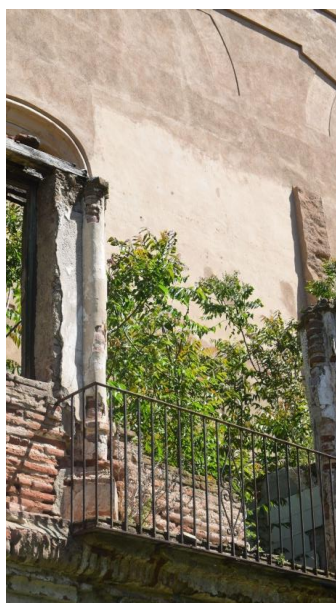
Fig. 34-39. Especies arboreas y arbustivas de gran altura y ocultación de paramentos.

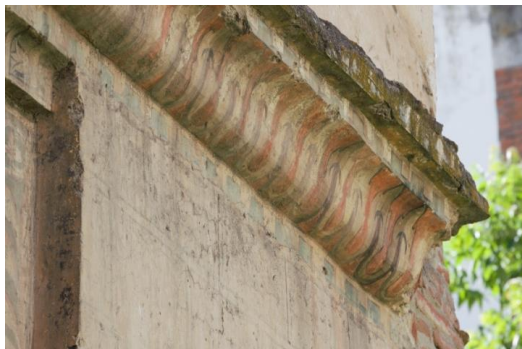
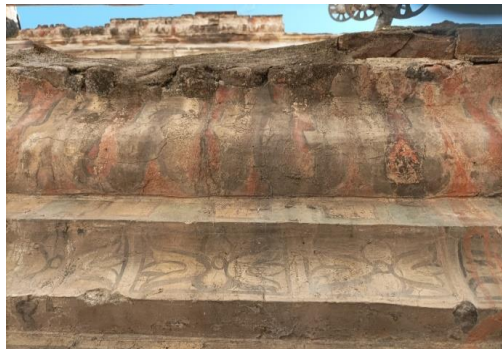
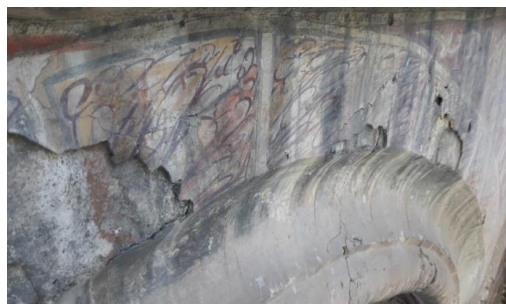
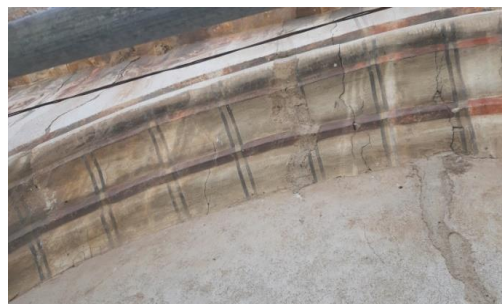
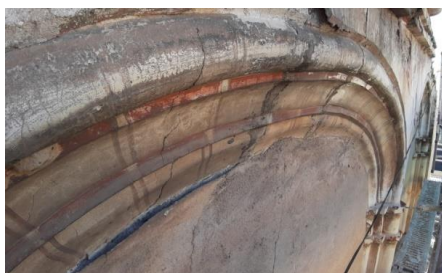
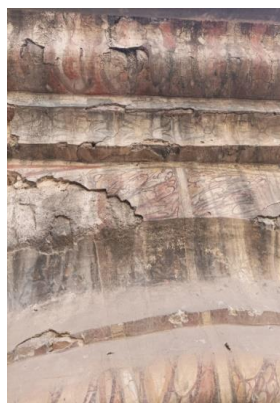
Fig. 48-56. Suciedad superficial y ennegrecimiento de superficie pictórica.

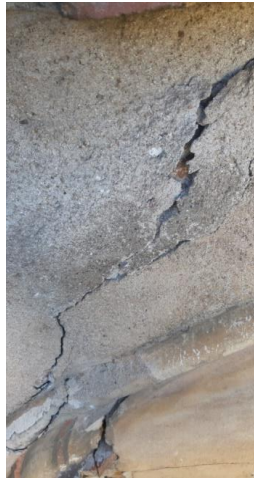
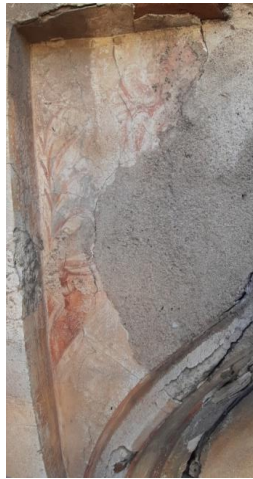
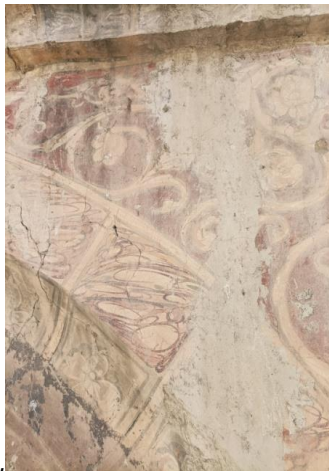
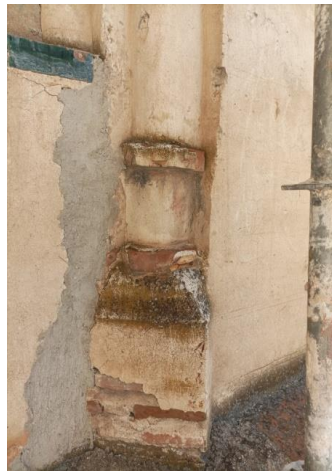
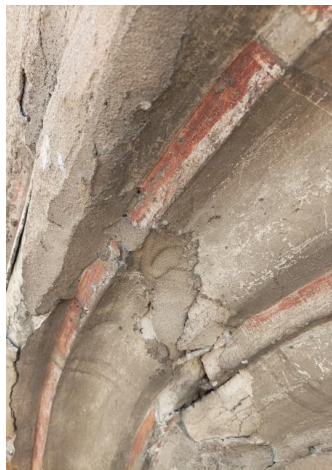
Fig. 62-67. Intervenciones anteriores con cemento Portland y Yeso.

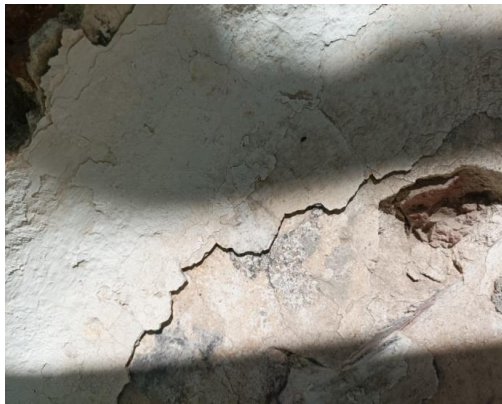
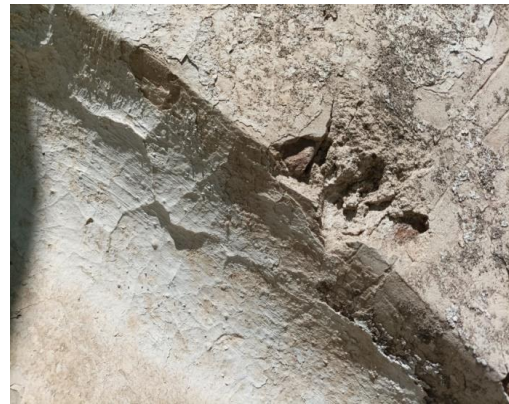
Fig. 69, 70 y 71. Sucesivas capas de lechada de cal sobre superficie pictórica.

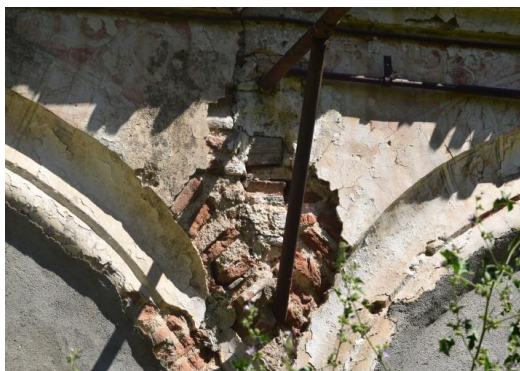
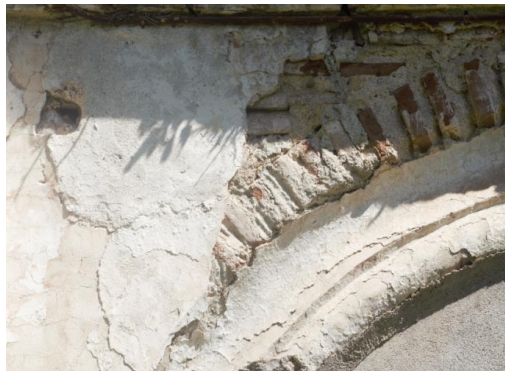
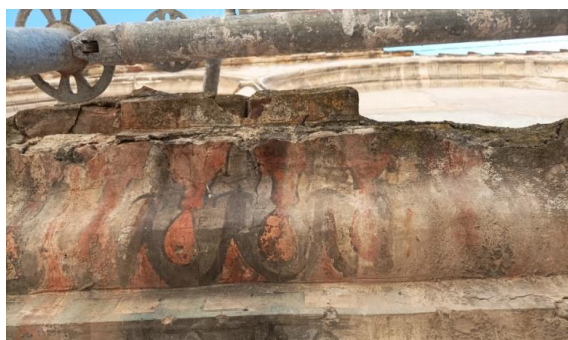
Fig. 86-89. Expolio o ausencia de secciones o modulaciones constructivas.

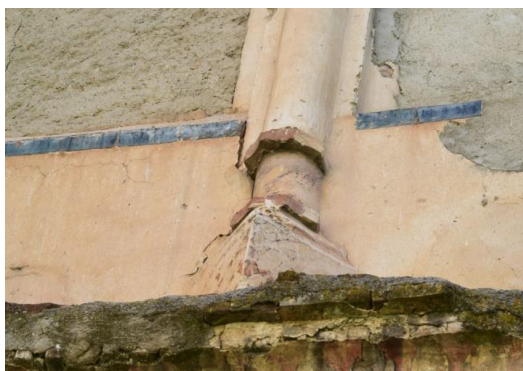
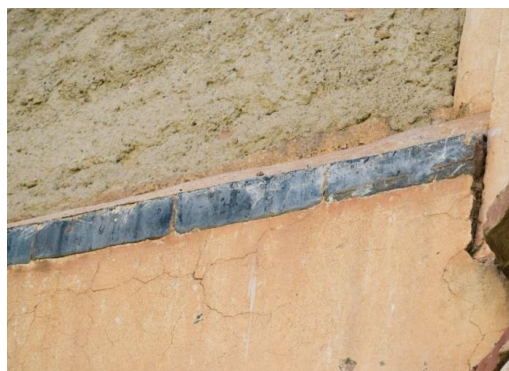
Fig. 90 y 91. Tira de Piezas cerámicas de alizer (en arcada de planta superior de fachada Oeste) en mal estado de conservación y falta de vidriado.

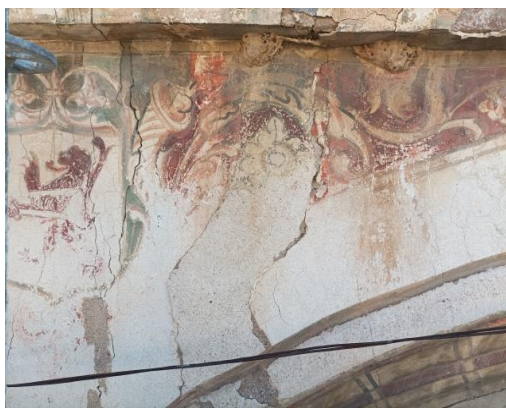
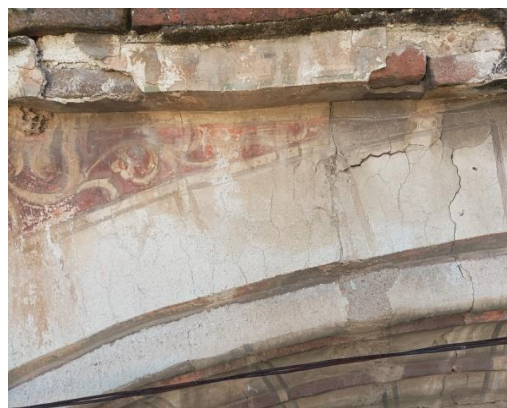
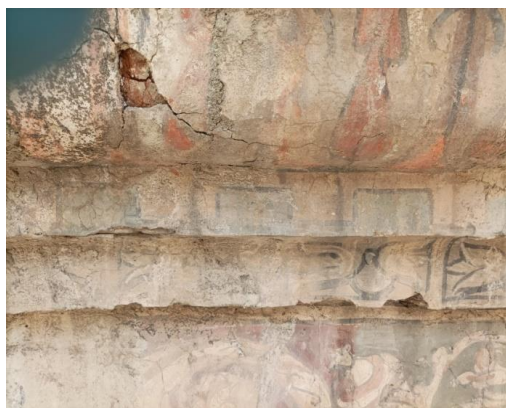
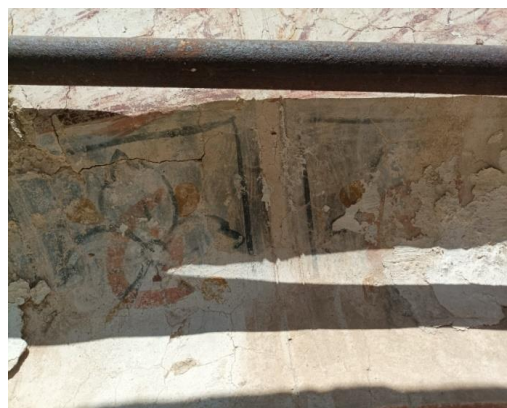
Fig. 92-106. Superficie pictórica disgregada, erosionada, abrasada o pulverulenta.

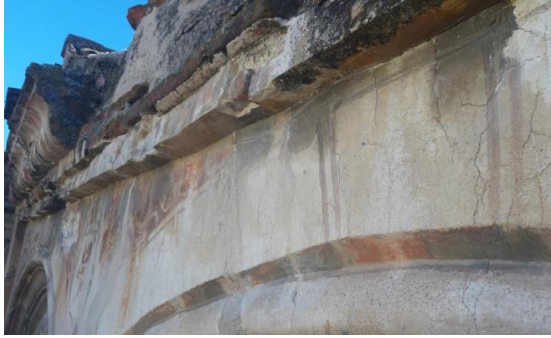
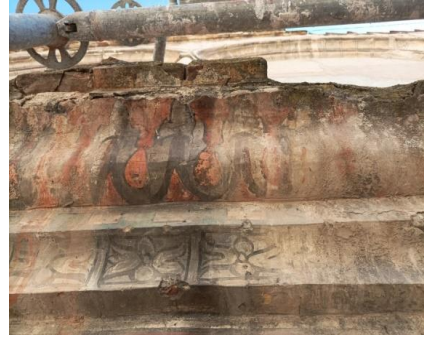
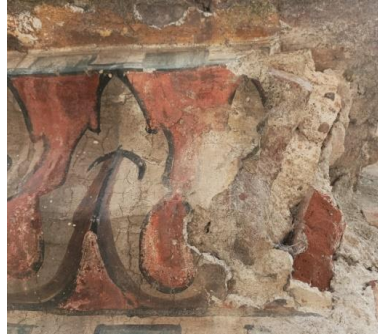
Fig. 107, 108 y 109. Piezas faltantes de aparejo en alero.

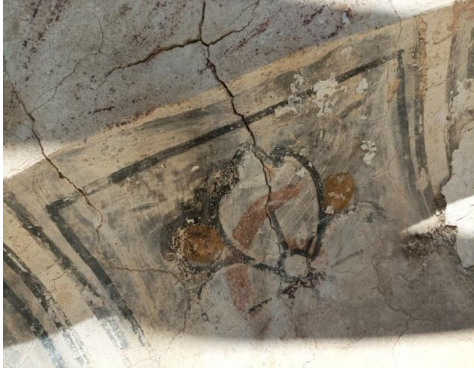
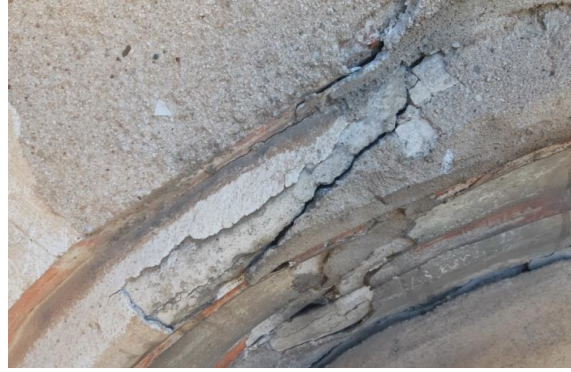
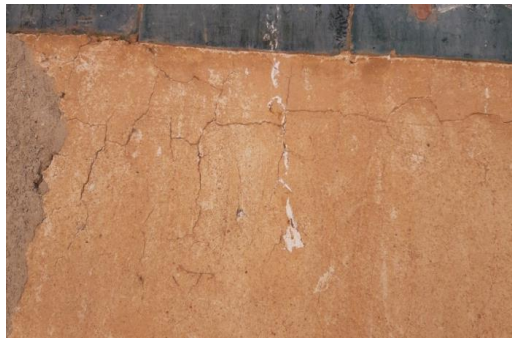
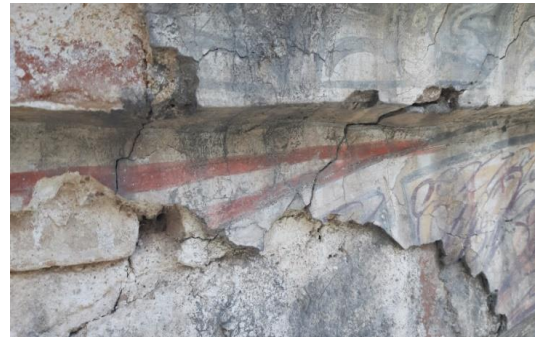
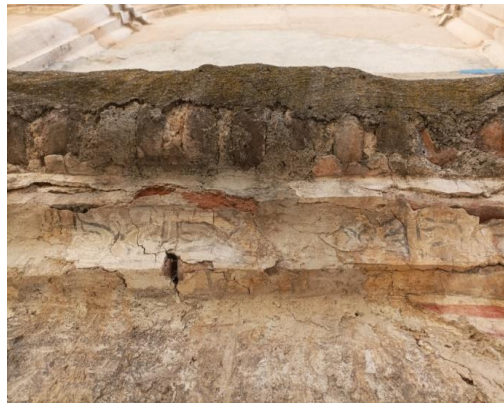
- Fisuras, grietas y oquedades en mortero de cal, llagueado y superficie pictórica. Relacionado con el punto anterior, aunque en menor proporción, existen grietas, oquedades y coqueras sobre superficies localizadas de los paramentos, especialmente sobre los restos de enlucido presentes en el arco UE. 99, las cuales afectan a la integridad de algunas de las piezas que lo constituyen.

Fig. 116-139. Fisuras, grietas y oquedades en capa pictórica y llagueado.

1. Cosido y tratamiento de bordes, estucado de grietas y oquedades de poca profundidad en capa de enlucido. Se decide utilizar una mezcla acuosa con PLM-S y marmolina en proporción 3:1, con adición de tintes en diferente proporción para ajustarse a la pátina y color original de la capa pictórica de las pinturas.
2. Inyección de lechada de cal con mezcla de cal hidráulica y agua en proporción 3:1, sin adición de áridos, ya que se pretende la completa penetración del material para rellenar oquedades y abolsados internos entre capas de enlucido y muro.
3. Llagueado e inyección de mortero de cal en oquedades y grietas de gran profundidad mediante una mezcla de arena de río cribada, arena de miga/mina cribada cal hidráulica en proporción 2:1:1, sin adición de tintes, ya que esta mezcla no va a ser apreciada en su superficie, sino en zonas internas del muro soportante de las pinturas murales.

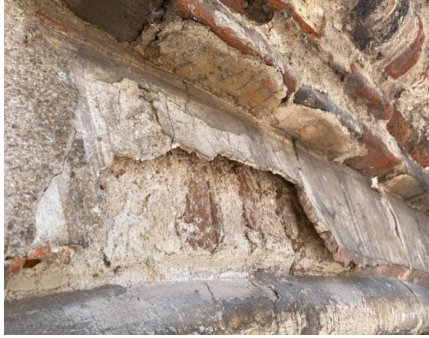
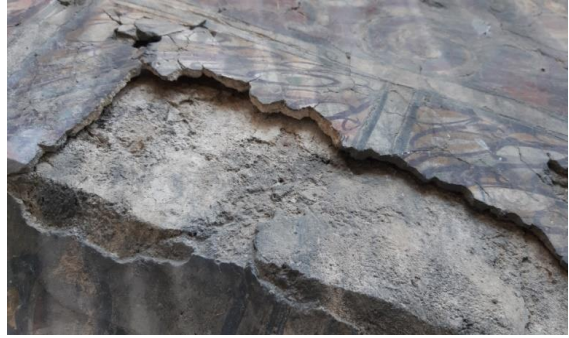
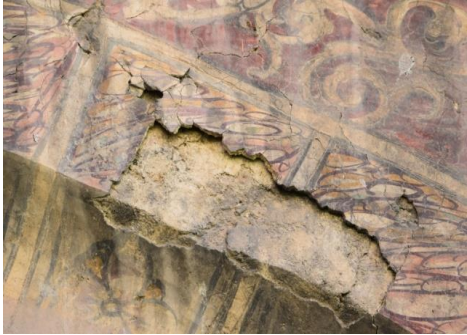
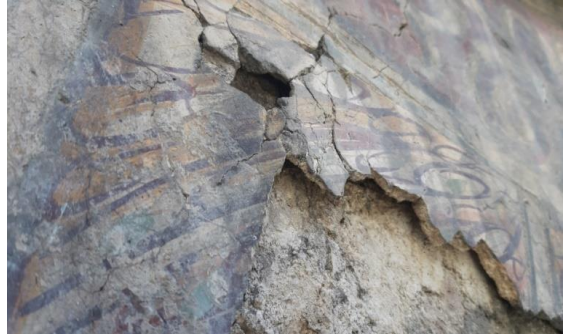
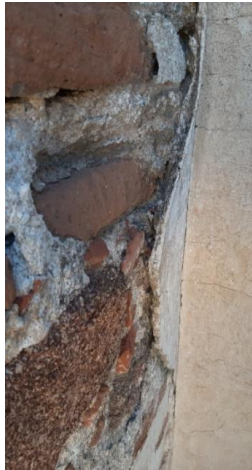
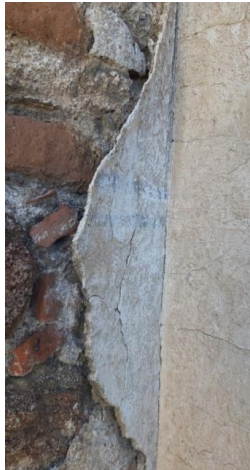
Fig. 142-157. *Abolsamientos/desprendimientos – Descohesión de revocos y enlucidos.*

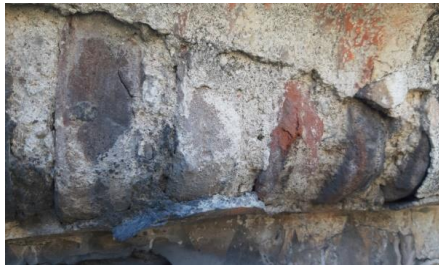
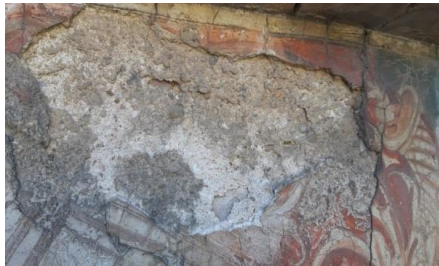
Fig. 158, 159 y 160. *Eflorescencias o costras salinas.*

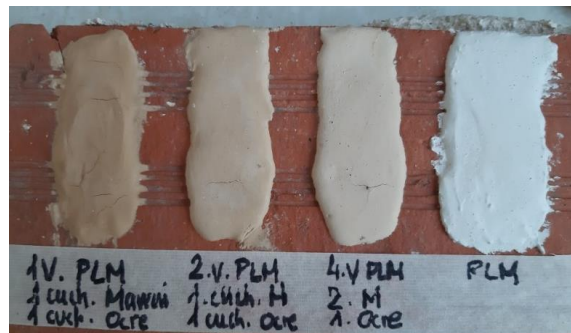
Fig 176 . Pruebas de mortero para estucado o reintegración matérica y cosido de bordes.

1. 1 volumen de PLM-S + 1 cucharada pequeña de tinte marrón + 1 cucharada pequeña de tinte ocre + 1/3 de volumen de marmolina.
2. 2 volúmenes de PLM-S + 1 cucharada pequeña de tinte marrón + 1 cucharada pequeña de tinte ocre + 1/3 de volumen de marmolina.
3. **MEZCLA ELEGIDA:** 4 volúmenes de PLM-S + 2 cucharadas pequeñas de tinte marrón + 1 cucharada pequeña de tinte ocre + 1/3 de volumen de marmolina.
4. 1 volumen de PLM-S + 1/3 de volumen de marmolina.
